编号：2468174-2026

# 检测检验报告

样品名称： 隔绝式压缩氧气自救器（在用品）

规格型号： ZYX45

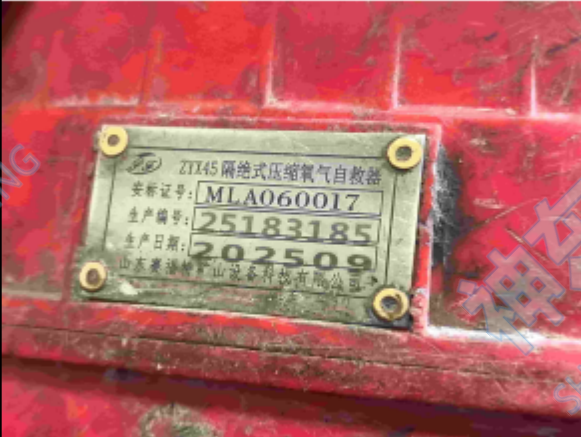
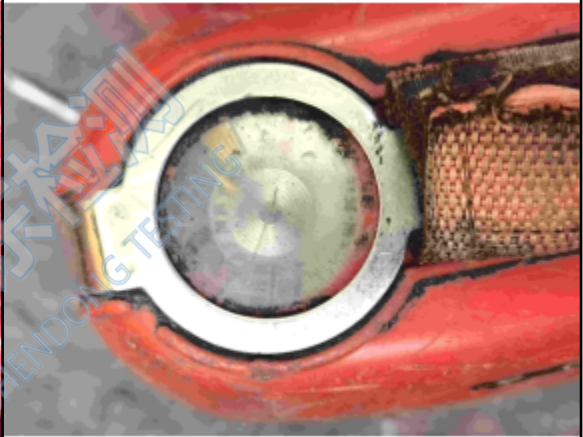
| 序号 | 样品状态 | 红色整机完好 | 出厂编号 | 25183185 | | |

| 1 | H14260798967 | 结构设计及外观 | 自救器开启、封印条是否断裂，外壳是否严重破损变形 | 合格 | 合格 | GB 24502-2023《煤矿用自救器》7.3.1 a |
| | | 氧气瓶压力(MPa) | ≥18MPa | 21 | 合格 | GB 24502-2023《煤矿用自救器》7.3.1 c |

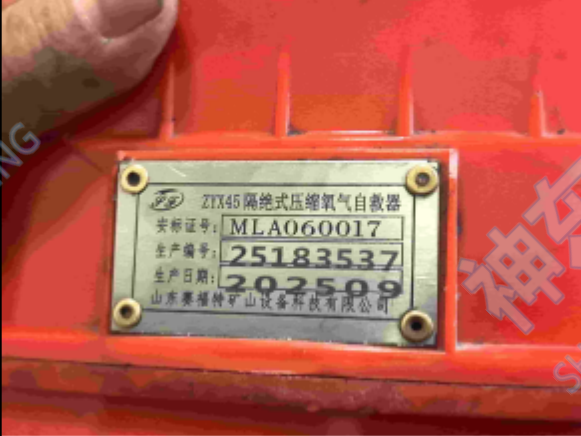
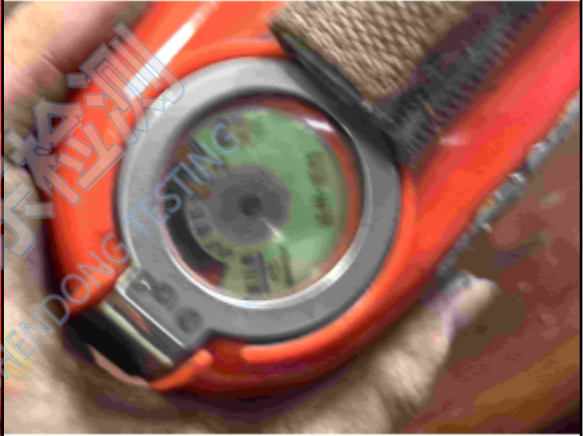
| 序号 | 样品状态 | 红色整机完好 | 出厂编号 | 25183537 | | |

| 2 | H14260798968 | 结构设计及外观 | 自救器开启、封印条是否断裂，外壳是否严重破损变形 | 合格 | 合格 | GB 24502-2023《煤矿用自救器》7.3.1 a |
| | | 氧气瓶压力(MPa) | ≥18MPa | 21 | 合格 | GB 24502-2023《煤矿用自救器》7.3.1 c |

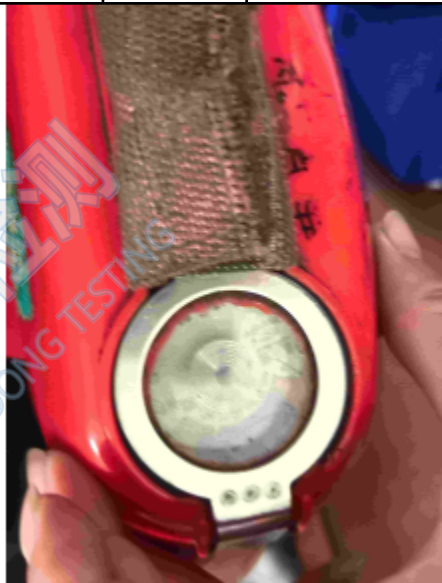
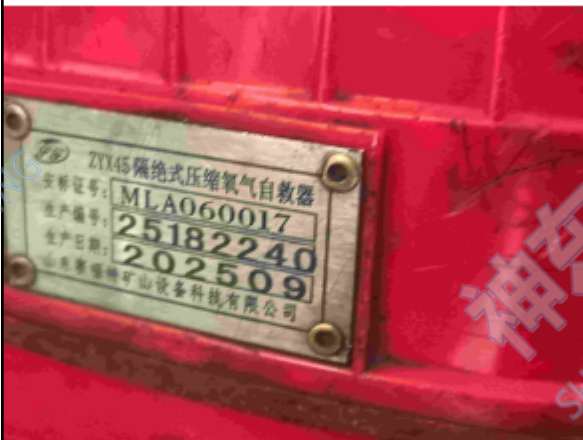
| 序号 | 样品状态 | 红色整机完好 | 出厂编号 | 25182240 | | | |

| 3 | H14260798969 | 结构设计及外观 | 自救器开启、封印条是否断裂，外壳是否严重破损变形 | 合格 | 合格 | GB 24502-2023《煤矿用自救器》7.3.1 a | |
| | | 氧气瓶压力 (MPa) | ≥18MPa | 21 | 合格 | GB 24502-2023《煤矿用自救器》7.3.1 c | |

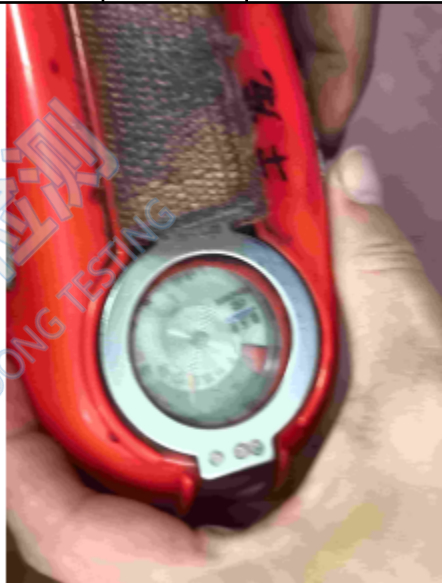
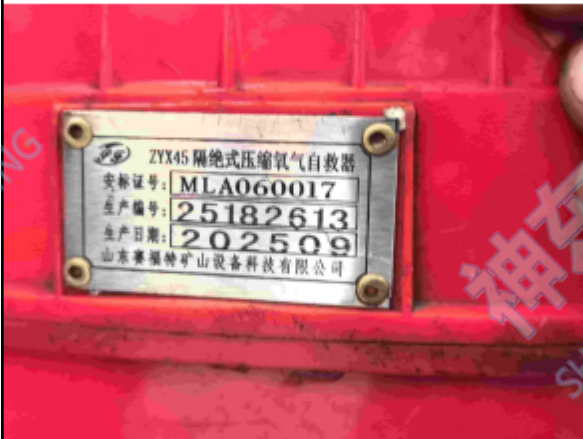
| 序号 | 样品状态 | 红色整机完好 | 出厂编号 | 25182613 | | | |

| 4 | H14260798970 | 结构设计及外观 | 自救器开启、封印条是否断裂，外壳是否严重破损变形 | 合格 | 合格 | GB 24502-2023《煤矿用自救器》7.3.1 a | |
| | | 氧气瓶压力 (MPa) | ≥18MPa | 21 | 合格 | GB 24502-2023《煤矿用自救器》7.3.1 c | |

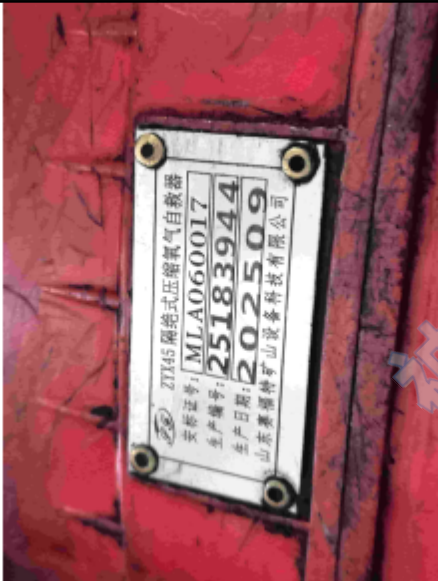
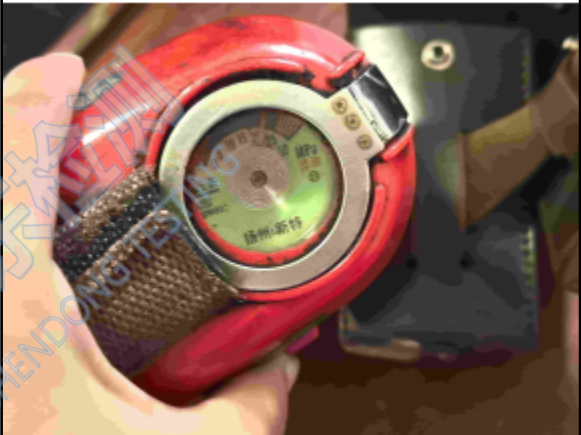
| 序号 | 样品状态 | 红色整机完好 | 出厂编号 | 25183944 | | |

| 7 | H14260798973 | 结构设计及外观 | 自救器开启、封印条是否断裂，外壳是否严重破损变形 | 合格 | 合格 | GB 24502-2023《煤矿用自救器》7.3.1 a |
| | | 氧气瓶压力 (MPa) | ≥18MPa | 22 | 合格 | GB 24502-2023《煤矿用自救器》7.3.1 c |

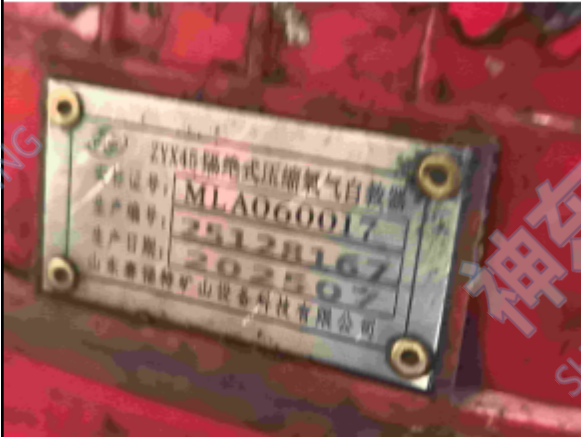
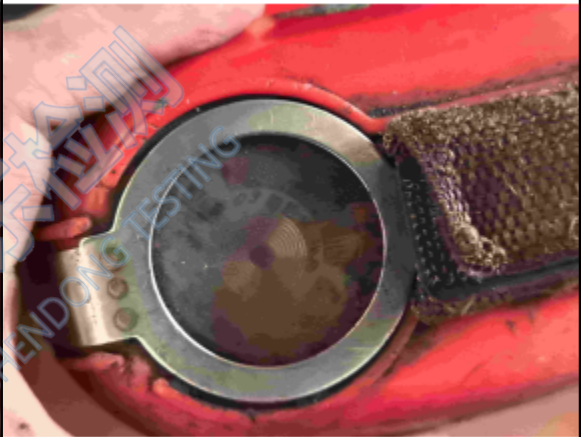
| 序号 | 样品状态 | 红色整机完好 | 出厂编号 | 25128167 | | |

| 8 | H14260798974 | 结构设计及外观 | 自救器开启、封印条是否断裂，外壳是否严重破损变形 | 合格 | 合格 | GB 24502-2023《煤矿用自救器》7.3.1 a |
| | | 氧气瓶压力 (MPa) | ≥18MPa | 21 | 合格 | GB 24502-2023《煤矿用自救器》7.3.1 c |

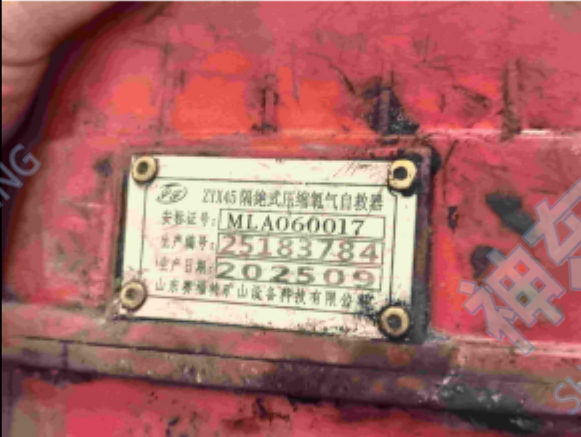
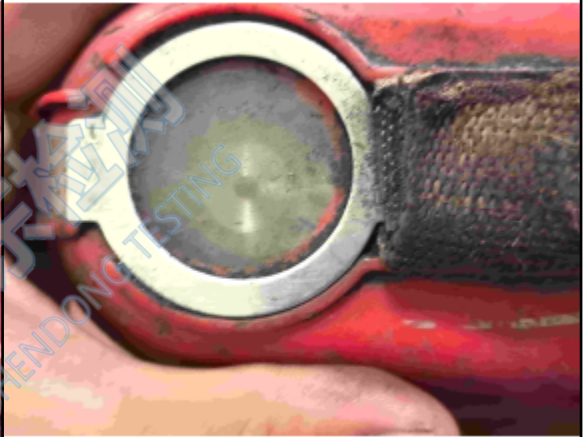
| 序号 | 样品状态 | 红色整机完好 | 出厂编号 | 25183784 | | |

| | | 结构设计及外观 | 自救器开启、封印条是否断裂，外壳是否严重破损变形 | 合格 | 合格 | GB 24502-2023《煤矿用自救器》7.3.1 a |
| 9 | H14260798975 | 氧气瓶压力(MPa) | ≥18MPa | 21 | 合格 | GB 24502-2023《煤矿用自救器》7.3.1 c |

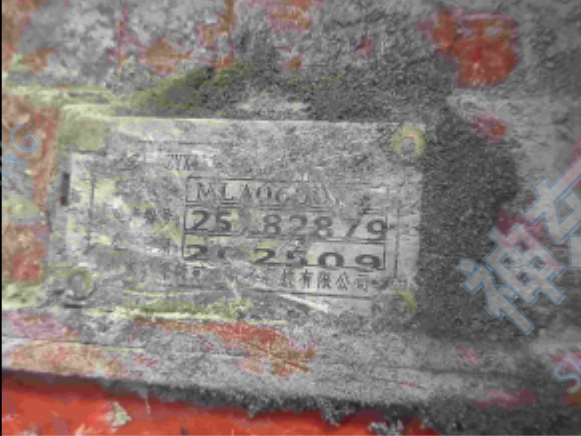
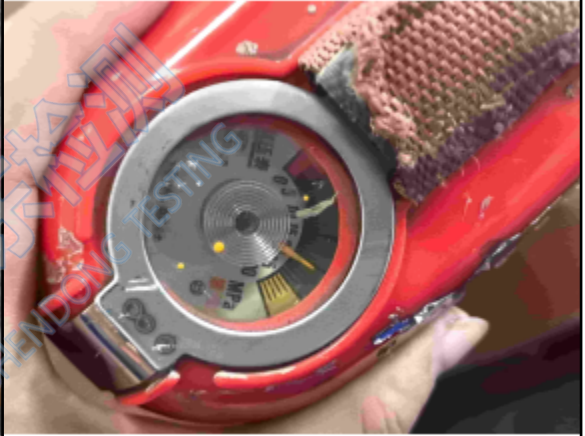
| 序号 | 样品状态 | 红色整机完好 | 出厂编号 | 25182879 | | |

| | | 结构设计及外观 | 自救器开启、封印条是否断裂，外壳是否严重破损变形 | 合格 | 合格 | GB 24502-2023《煤矿用自救器》7.3.1 a |
| 10 | H14260798976 | 氧气瓶压力(MPa) | ≥18MPa | 21 | 合格 | GB 24502-2023《煤矿用自救器》7.3.1 c |
