编号：2530363-2026

# 检测检验报告

样品名称： 隔绝式压缩氧气自救器（在用品）

规格型号： ZYX45

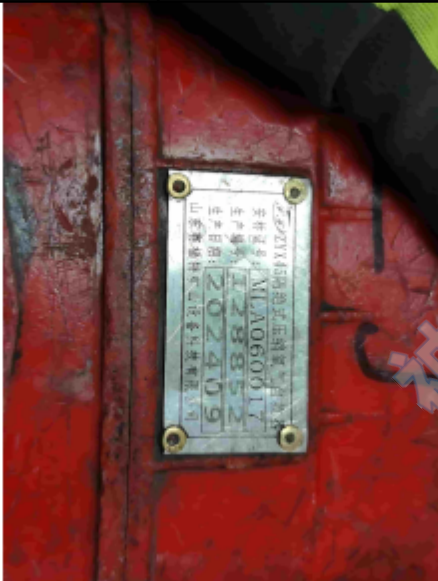
| 序号 | 样品状态 | 红色整机完好 | 出厂编号 | 128852 | | |

| 1 | H14260918092 | 结构设计及外观 | 自救器开启、封印条是否断裂，外壳是否严重破损变形 | 合格 | 合格 | GB 24502-2023《煤矿用自救器》7.3.1 a |
| | | 氧气瓶压力 (MPa) | ≥18MPa | 22 | 合格 | GB 24502-2023《煤矿用自救器》7.3.1 c |

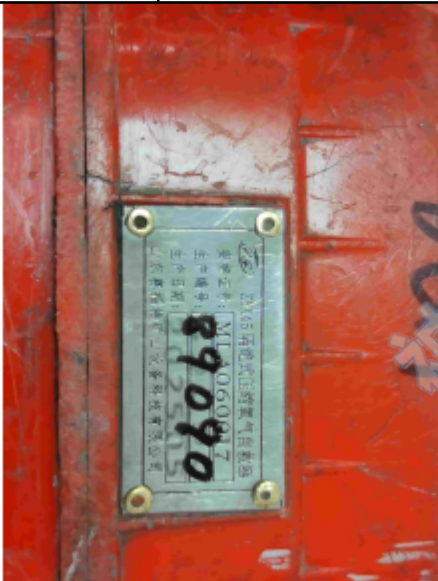
| 序号 | 样品状态 | 红色整机完好 | 出厂编号 | 89090 | | |

| 2 | H14260918093 | 结构设计及外观 | 自救器开启、封印条是否断裂，外壳是否严重破损变形 | 合格 | 合格 | GB 24502-2023《煤矿用自救器》7.3.1 a |
| | | 氧气瓶压力 (MPa) | ≥18MPa | 22 | 合格 | GB 24502-2023《煤矿用自救器》7.3.1 c |

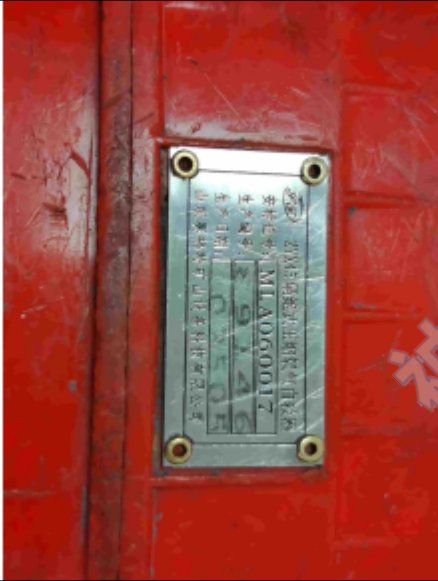
| 序号 | 样品状态 | 红色整机完好 | 出厂编号 | 89146 | | |

| | | 结构设计及外观 | 自救器开启、封印条是否断裂，外壳是否严重破损变形 | 合格 | 合格 | GB 24502-2023《煤矿用自救器》7.3.1 a |
| 3 | H14260918094 | 氧气瓶压力 (MPa) | ≥18MPa | 22 | 合格 | GB 24502-2023《煤矿用自救器》7.3.1 c |

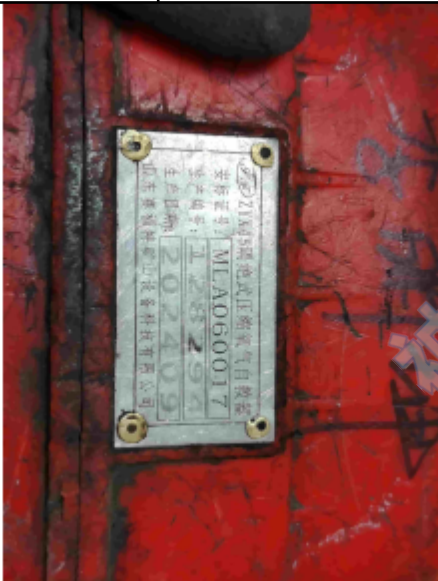
| 序号 | 样品状态 | 红色整机完好 | 出厂编号 | 128294 | | |

| | | 结构设计及外观 | 自救器开启、封印条是否断裂，外壳是否严重破损变形 | 合格 | 合格 | GB 24502-2023《煤矿用自救器》7.3.1 a |
| 4 | H14260918095 | 氧气瓶压力 (MPa) | ≥18MPa | 22 | 合格 | GB 24502-2023《煤矿用自救器》7.3.1 c |

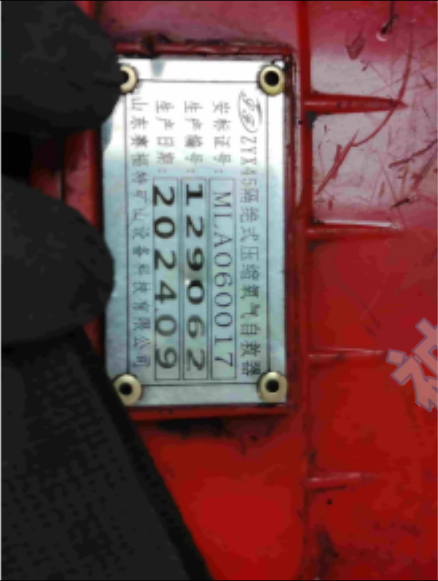
| 序号 | 样品状态 | 红色整机完好 | 出厂编号 | 129062 | | |

| 5 | H14260918096 | 结构设计及外观 | 自救器开启、封印条是否断裂，外壳是否严重破损变形 | 合格 | 合格 | GB 24502-2023《煤矿用自救器》7.3.1 a |
| | | 氧气瓶压力 (MPa) | ≥18MPa | 21 | 合格 | GB 24502-2023《煤矿用自救器》7.3.1 c |

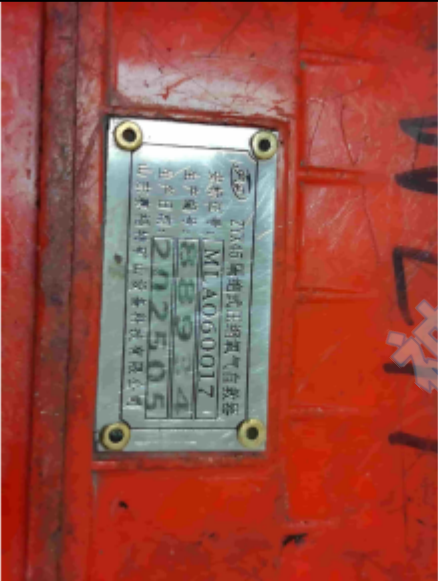
| 序号 | 样品状态 | 红色整机完好 | 出厂编号 | 88934 | | |

| 6 | H14260918097 | 结构设计及外观 | 自救器开启、封印条是否断裂，外壳是否严重破损变形 | 合格 | 合格 | GB 24502-2023《煤矿用自救器》7.3.1 a |
| | | 氧气瓶压力 (MPa) | ≥18MPa | 21 | 合格 | GB 24502-2023《煤矿用自救器》7.3.1 c |
