编号：2530367-2026

# 检测检验报告

样品名称： 隔绝式压缩氧气自救器（在用品）

规格型号： ZYX45

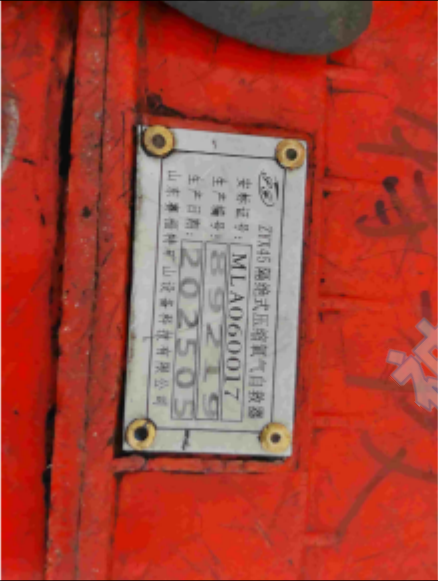
| 序号 | 样品状态 | 红色整机完好 | 出厂编号 | 89219 | | |
| 5 | H14260918136 | 结构设计及外观 | 自救器开启、封印条是否断裂，外壳是否严重破损变形 | 合格 | 合格 | GB 24502-2023《煤矿用自救器》7.3.1 a |
| | | 氧气瓶压力 (MPa) | ≥18MPa | 22 | 合格 | GB 24502-2023《煤矿用自救器》7.3.1 c |

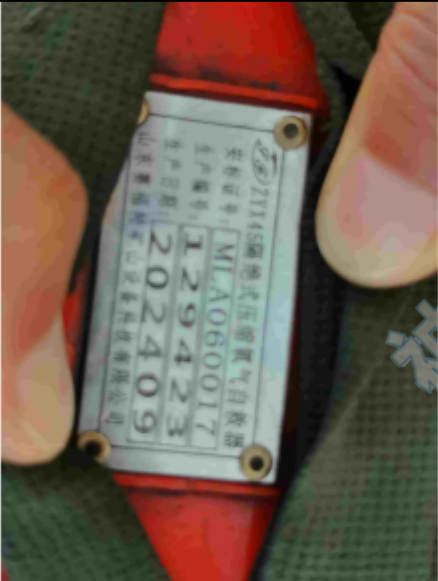
| 序号 | 样品状态 | 红色整机完好 | 出厂编号 | 129423 | | |
| 6 | H14260918137 | 结构设计及外观 | 自救器开启、封印条是否断裂，外壳是否严重破损变形 | 合格 | 合格 | GB 24502-2023《煤矿用自救器》7.3.1 a |
| | | 氧气瓶压力 (MPa) | ≥18MPa | 21 | 合格 | GB 24502-2023《煤矿用自救器》7.3.1 c |

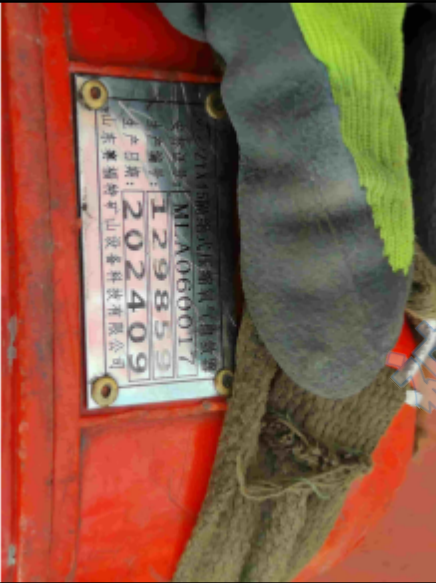
| 序号 | 样品状态 | 红色整机完好 | 出厂编号 | 129859 | | |
| 7 | H14260918138 | 结构设计及外观 | 自救器开启、封印条是否断裂，外壳是否严重破损变形 | 合格 | 合格 | GB 24502-2023《煤矿用自救器》7.3.1 a |
| | | 氧气瓶压力 (MPa) | ≥18MPa | 21 | 合格 | GB 24502-2023《煤矿用自救器》7.3.1 c |

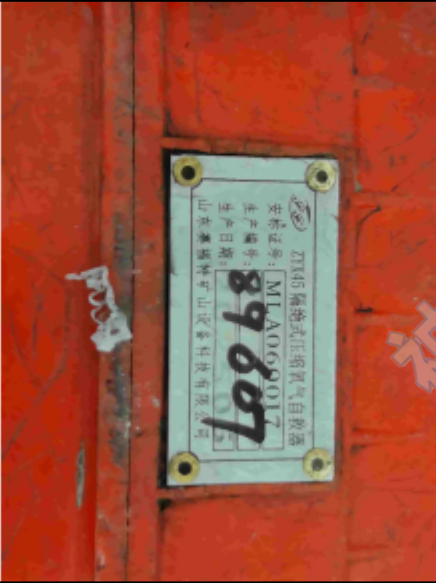
| 序号 | 样品状态 | 红色整机完好 | 出厂编号 | 89607 | | |
| 8 | H14260918139 | 结构设计及外观 | 自救器开启、封印条是否断裂，外壳是否严重破损变形 | 合格 | 合格 | GB 24502-2023《煤矿用自救器》7.3.1 a |
| | | 氧气瓶压力 (MPa) | ≥18MPa | 21 | 合格 | GB 24502-2023《煤矿用自救器》7.3.1 c |
