# 检测检验报告

样品名称： 隔绝式压缩氧气自救器（在用品）

规格型号： ZYX120

委托单位： 榆家梁煤矿

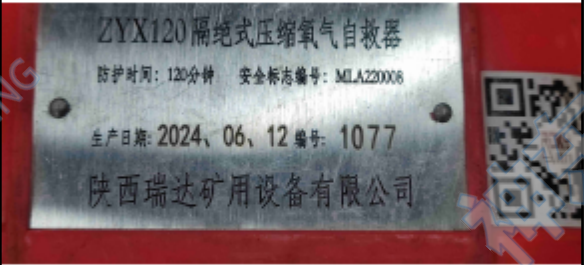
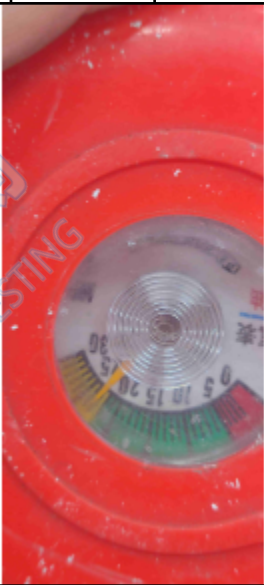
| 序号 | 样品状态 | 红色整机完好 | 出厂编号 | 1077 | | |

| 序号 | 样品状态 | 红色整机完好 | 出厂编号 | 1077 | | |
|---|---|---|---|---|---|---|
| 1 | H14260919308 | 结构设计及外观 | 自救器开启、封印条是否断裂，外壳是否严重破损变形 | 合格 | 合格 | GB 24502-2023《煤矿用自救器》7.3.1 a |
| | | 氧气瓶压力 (MPa) | ≥18MPa | 24 | 合格 | GB 24502-2023《煤矿用自救器》7.3.1 c |

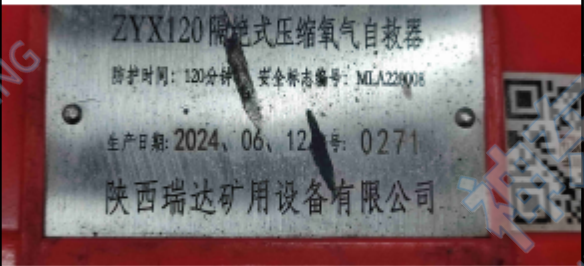
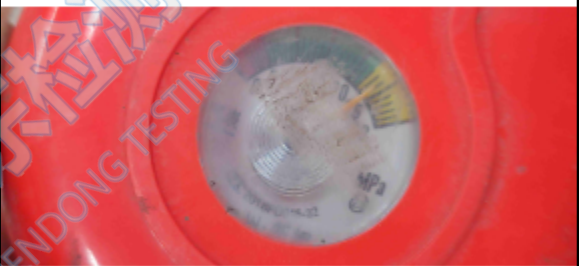
| 序号 | 样品状态 | 红色整机完好 | 出厂编号 | 1077 | | |
|---|---|---|---|---|---|---|
| 序号 | 样品状态 | 红色整机完好 | 出厂编号 | 0271 | | |

| 序号 | 样品状态 | 红色整机完好 | 出厂编号 | 1077 | | |
|---|---|---|---|---|---|---|
| 2 | H14260919309 | 结构设计及外观 | 自救器开启、封印条是否断裂，外壳是否严重破损变形 | 合格 | 合格 | GB 24502-2023《煤矿用自救器》7.3.1 a |
| | | 氧气瓶压力 (MPa) | ≥18MPa | 25 | 合格 | GB 24502-2023《煤矿用自救器》7.3.1 c |

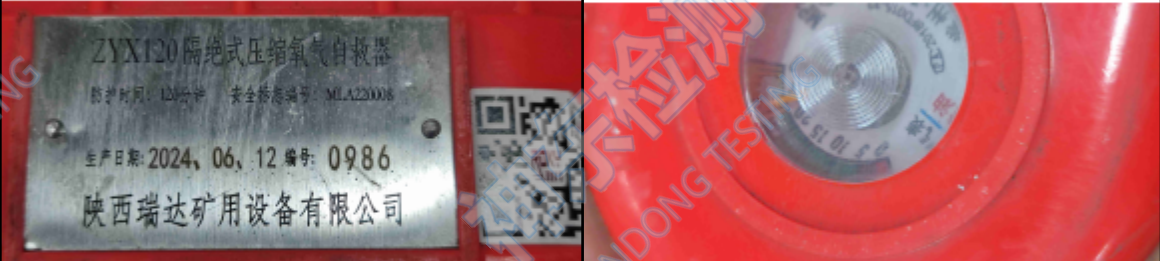
| 序号 | 样品状态 | 红色整机完好 | 出厂编号 | 0986 | | |

| 3 | H14260919310 | 结构设计及外观 | 自救器开启、封印条是否断裂，外壳是否严重破损变形 | 合格 | 合格 | GB 24502-2023《煤矿用自救器》7.3.1 a |
| | | 氧气瓶压力 (MPa) | ≥18MPa | 24 | 合格 | GB 24502-2023《煤矿用自救器》7.3.1 c |

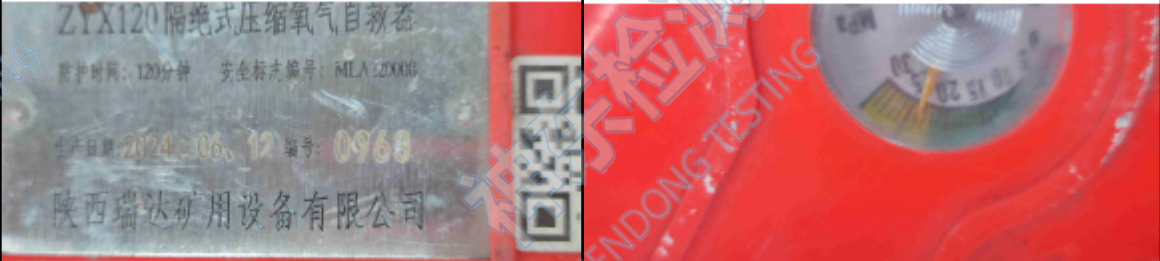
| 序号 | 样品状态 | 红色整机完好 | 出厂编号 | 0963 | | |

| 4 | H14260919311 | 结构设计及外观 | 自救器开启、封印条是否断裂，外壳是否严重破损变形 | 合格 | 合格 | GB 24502-2023《煤矿用自救器》7.3.1 a |
| | | 氧气瓶压力 (MPa) | ≥18MPa | 24 | 合格 | GB 24502-2023《煤矿用自救器》7.3.1 c |
