编号：2465687-2026

# 检测检验报告

样品名称： 隔绝式压缩氧气自救器（在用品）

规格型号： ZYX45

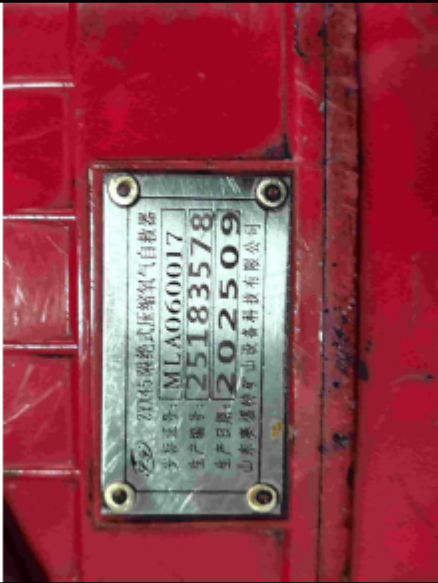
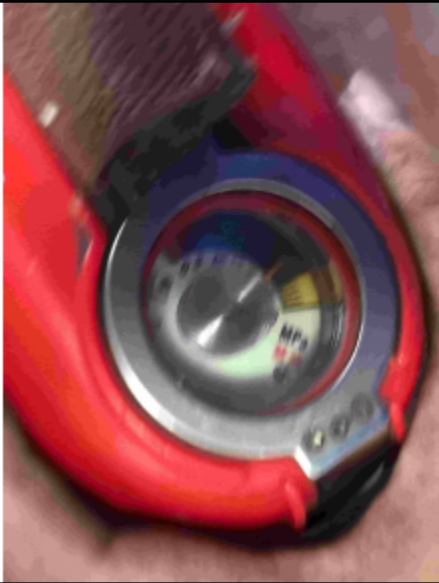
| 序号 | 样品状态 | 红色整机完好 | 出厂编号 | 25183578 | | |

| 1 | H14260798437 | 结构设计及外观 | 自救器开启、封印条是否断裂，外壳是否严重破损变形 | 合格 | 合格 | GB 24502-2023《煤矿用自救器》7.3.1 a |
| | | 氧气瓶压力 (MPa) | ≥18MPa | 21 | 合格 | GB 24502-2023《煤矿用自救器》7.3.1 c |

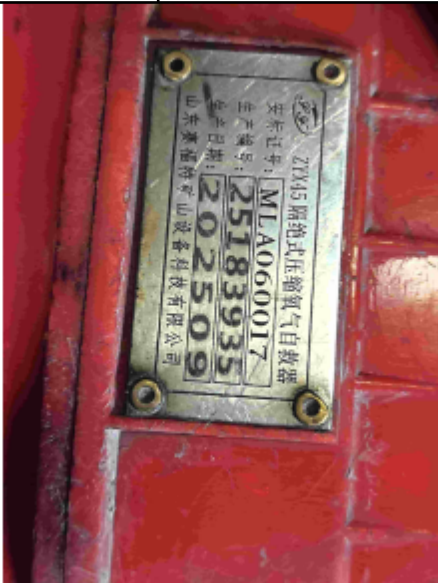
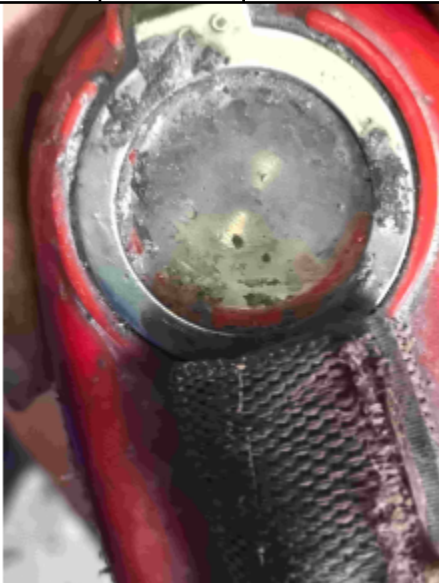
| 序号 | 样品状态 | 红色整机完好 | 出厂编号 | 25183935 | | |

| 2 | H14260798438 | 结构设计及外观 | 自救器开启、封印条是否断裂，外壳是否严重破损变形 | 合格 | 合格 | GB 24502-2023《煤矿用自救器》7.3.1 a |
| | | 氧气瓶压力 (MPa) | ≥18MPa | 22 | 合格 | GB 24502-2023《煤矿用自救器》7.3.1 c |

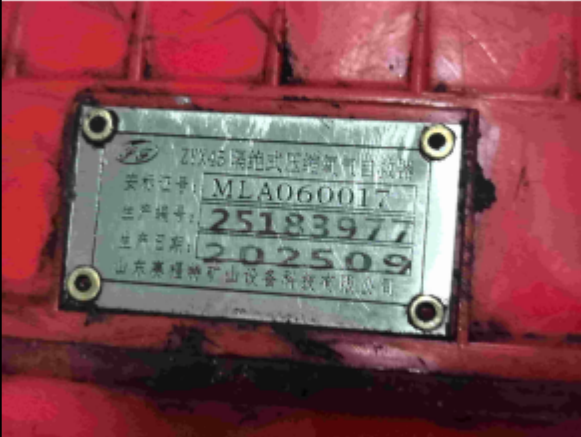
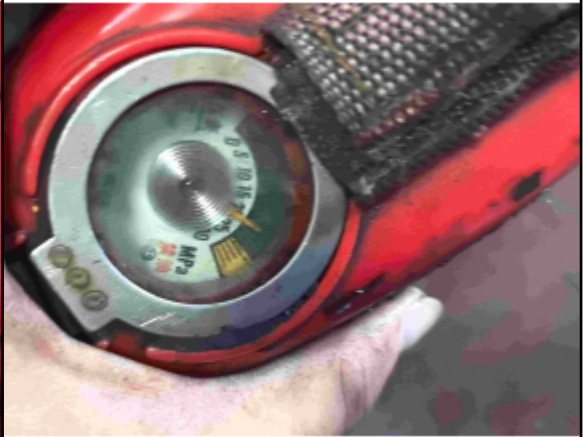
| 序号 | 样品状态 | 红色整机完好 | 出厂编号 | 25183977 | | |

| 3 | H14260798439 | 结构设计及外观 | 自救器开启、封印条是否断裂，外壳是否严重破损变形 | 合格 | 合格 | GB 24502-2023《煤矿用自救器》7.3.1 a |
| | | 氧气瓶压力(MPa) | ≥18MPa | 21 | 合格 | GB 24502-2023《煤矿用自救器》7.3.1 c |

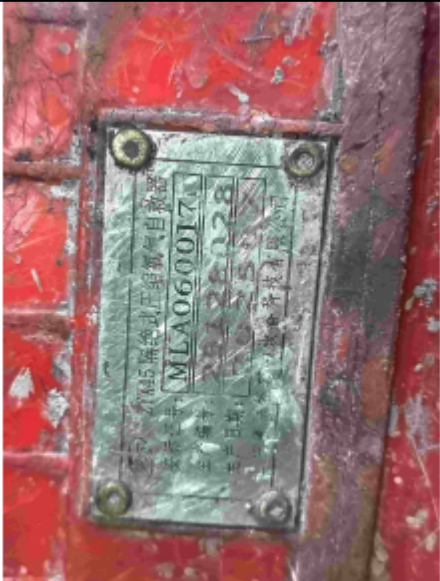
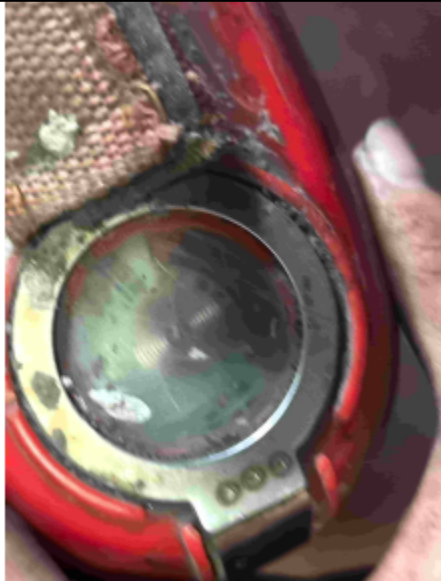
| 序号 | 样品状态 | 红色整机完好 | 出厂编号 | 25128028 | | |

| 4 | H14260798440 | 结构设计及外观 | 自救器开启、封印条是否断裂，外壳是否严重破损变形 | 合格 | 合格 | GB 24502-2023《煤矿用自救器》7.3.1 a |
| | | 氧气瓶压力(MPa) | ≥18MPa | 21 | 合格 | GB 24502-2023《煤矿用自救器》7.3.1 c |
