编号：2466310-2026

# 检测检验报告

| 样品名称： | 隔绝式压缩氧气自救器（在用品） |
| 规格型号： | ZYX45 |

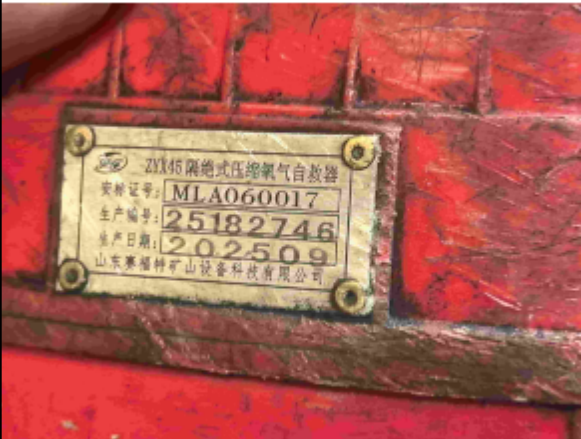
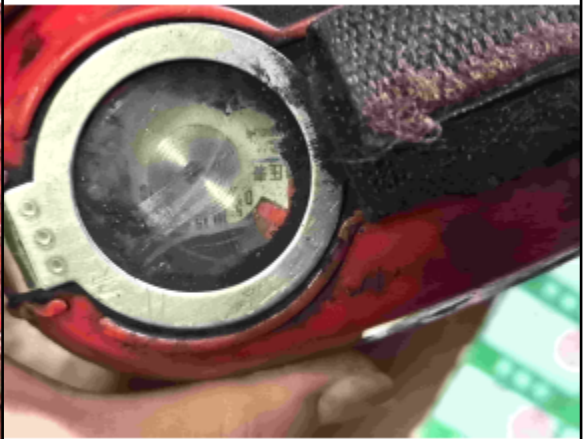
| 3 | H14260798629 | 结构设计及外观 | 自救器开启、封印条是否断裂，外壳是否严重破损变形 | 合格 | 合格 | GB 24502-2023《煤矿用自救器》7.3.1 a |
| | | 氧气瓶压力(MPa) | ≥18MPa | 21 | 合格 | GB 24502-2023《煤矿用自救器》7.3.1 c |

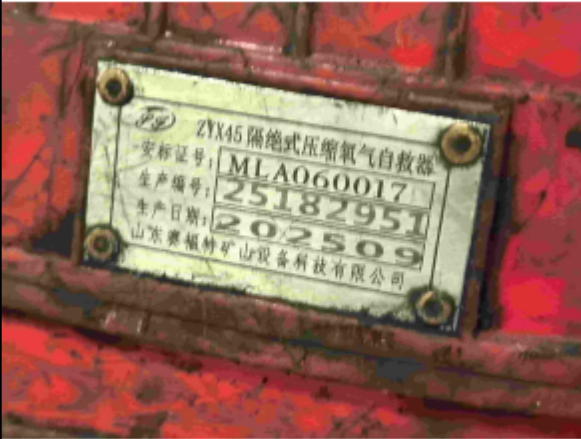
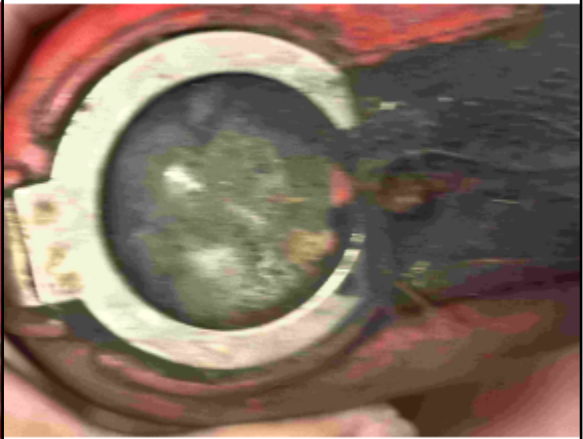
| 4 | H14260798630 | 结构设计及外观 | 自救器开启、封印条是否断裂，外壳是否严重破损变形 | 合格 | 合格 | GB 24502-2023《煤矿用自救器》7.3.1 a |
| | | 氧气瓶压力(MPa) | ≥18MPa | 22 | 合格 | GB 24502-2023《煤矿用自救器》7.3.1 c |

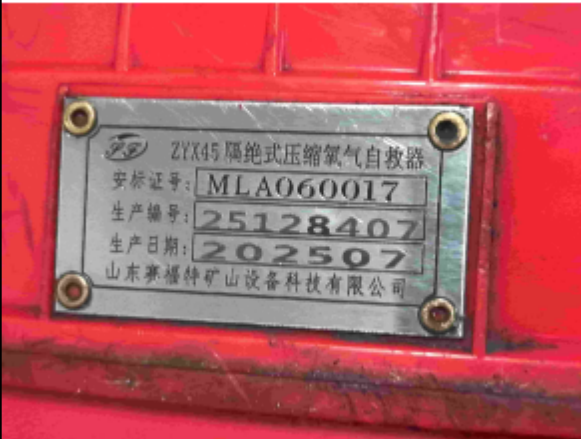
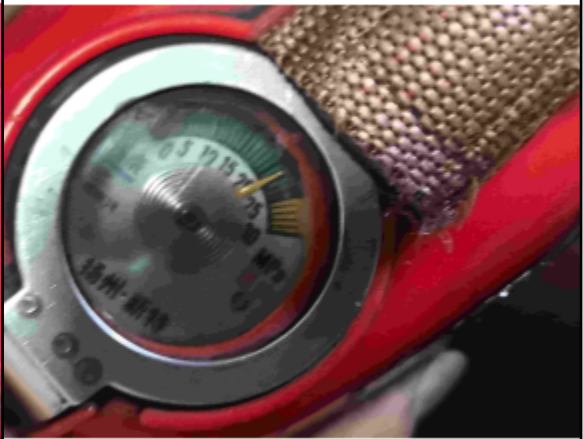
| 9 | H14260798635 | 结构设计及外观 | 自救器开启、封印条是否断裂，外壳是否严重破损变形 | 合格 | 合格 | GB 24502-2023《煤矿用自救器》7.3.1 a |
| | | 氧气瓶压力 (MPa) | ≥18MPa | 21 | 合格 | GB 24502-2023《煤矿用自救器》7.3.1 c |

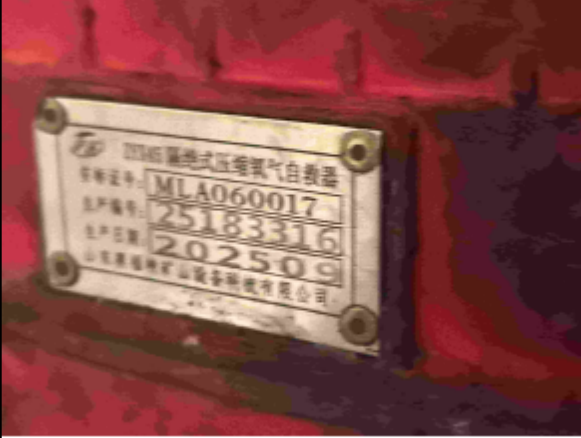
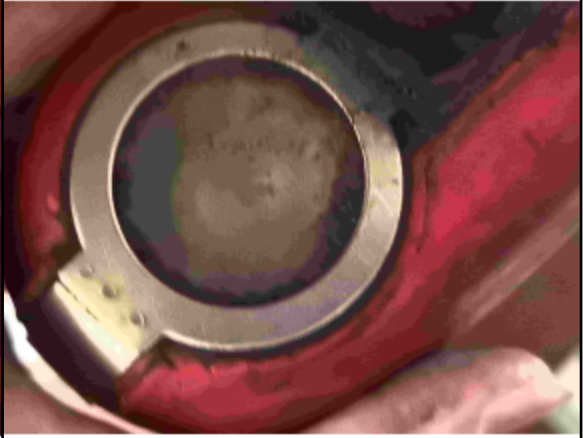
| 10 | H14260798636 | 结构设计及外观 | 自救器开启、封印条是否断裂，外壳是否严重破损变形 | 合格 | 合格 | GB 24502-2023《煤矿用自救器》7.3.1 a |
| | | 氧气瓶压力 (MPa) | ≥18MPa | 21 | 合格 | GB 24502-2023《煤矿用自救器》7.3.1 c |
