# 检测检验报告

样品名称： 隔绝式压缩氧气自救器（在用品）

规格型号： ZYX-45 (S)

| 依据标准 | GB 24502-2023 《煤矿用自救器》 | | |

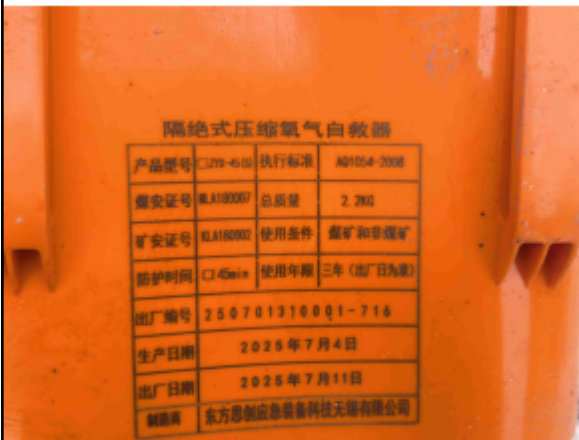
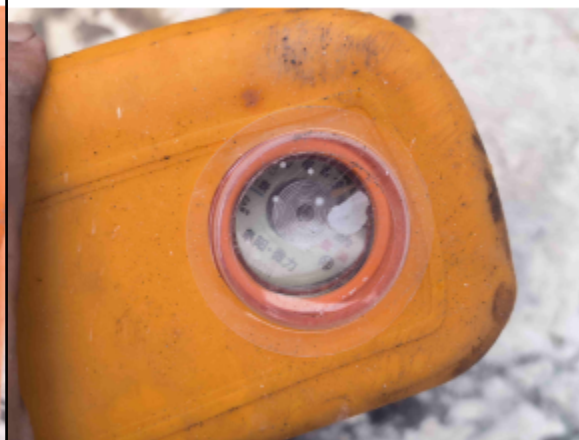
| 1 | H14260706759 | 结构设计及外观 | 自救器开启、封印条是否断裂，外壳是否严重破损变形 | | 合格 | 合格 | GB 24502-2023《煤矿用自救器》7.3.1 a |
| | | 氧气瓶压力 (MPa) | ≥18MPa | | 21 | 合格 | GB 24502-2023《煤矿用自救器》7.3.1 c |

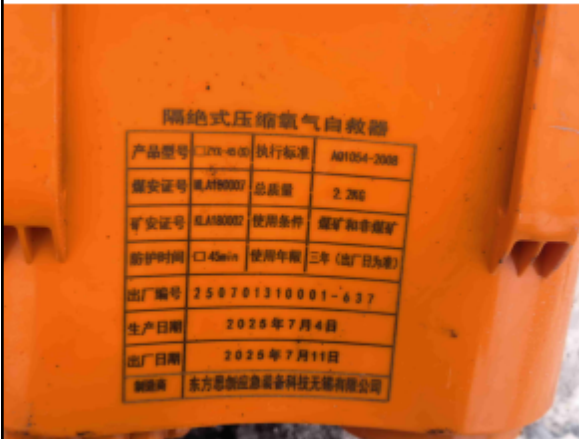
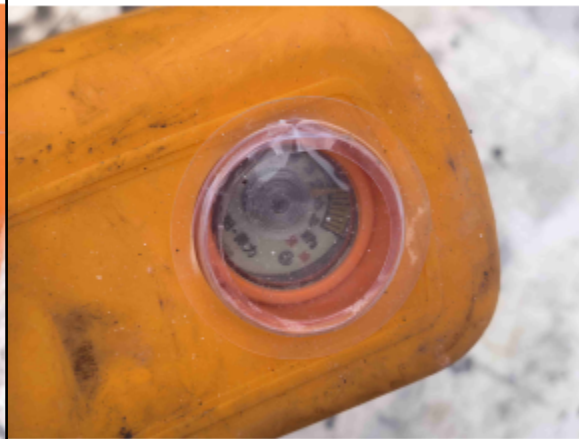
| 2 | H14260706760 | 结构设计及外观 | 自救器开启、封印条是否断裂，外壳是否严重破损变形 | | 合格 | 合格 | GB 24502-2023《煤矿用自救器》7.3.1 a |
| | | 氧气瓶压力 (MPa) | ≥18MPa | | 22 | 合格 | GB 24502-2023《煤矿用自救器》7.3.1 c |

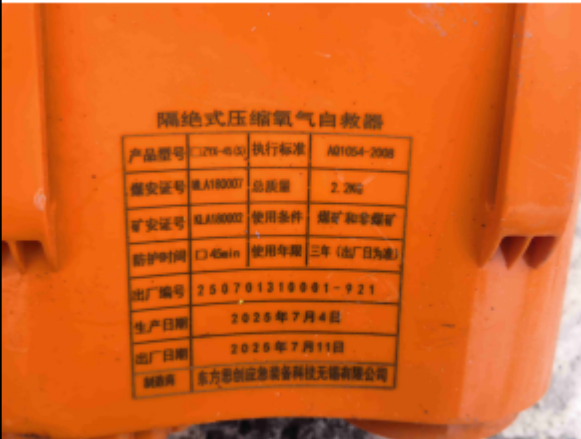
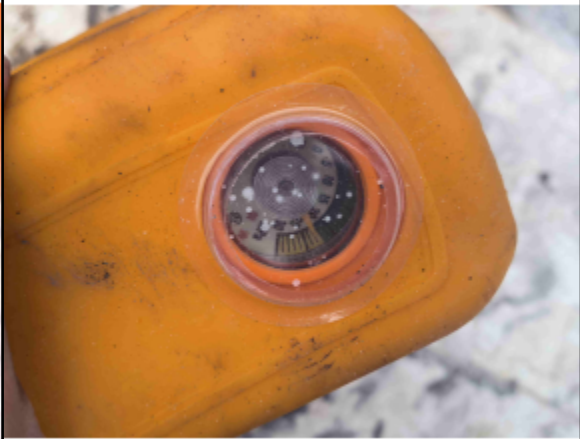
| 3 | H14260706761 | 结构设计及外观 | 自救器开启、封印条是否断裂，外壳是否严重破损变形 | 合格 | 合格 | GB 24502-2023《煤矿用自救器》7.3.1 a |
| | | 氧气瓶压力(MPa) | ≥18MPa | 20 | 合格 | GB 24502-2023《煤矿用自救器》7.3.1 c |

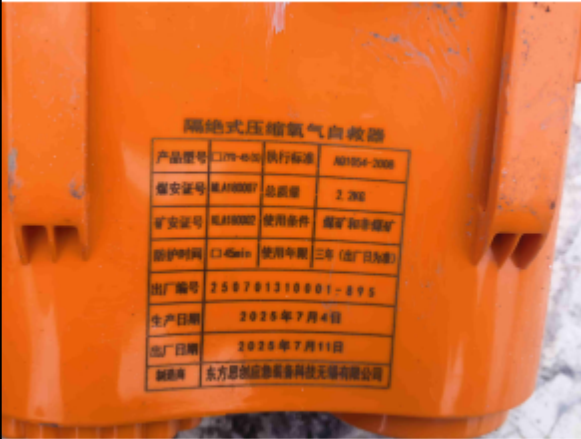
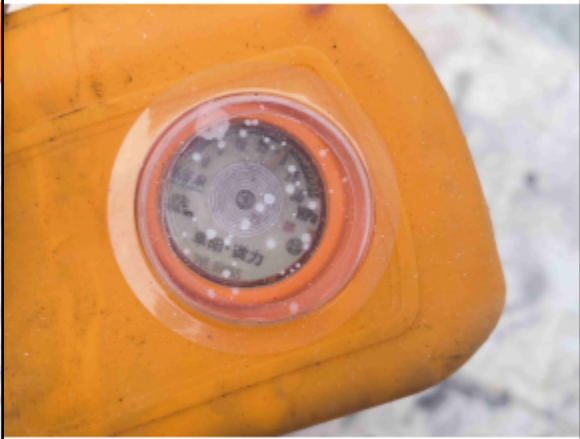
| 4 | H14260706762 | 结构设计及外观 | 自救器开启、封印条是否断裂，外壳是否严重破损变形 | 合格 | 合格 | GB 24502-2023《煤矿用自救器》7.3.1 a |
| | | 氧气瓶压力(MPa) | ≥18MPa | 21 | 合格 | GB 24502-2023《煤矿用自救器》7.3.1 c |

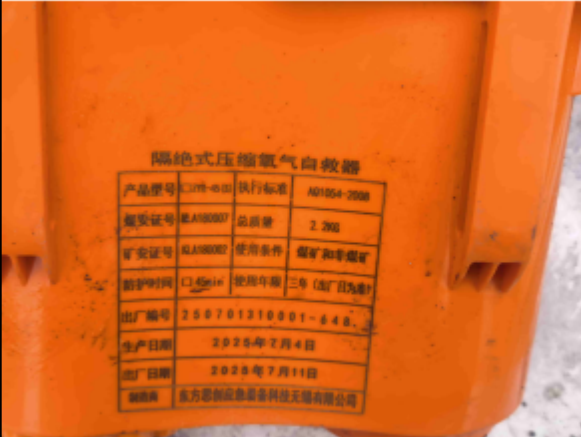
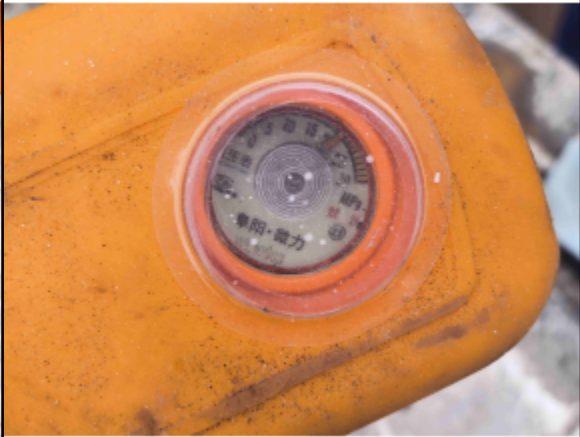
| 5 | H14260706763 | 结构设计及外观 | 自救器开启、封印条是否断裂，外壳是否严重破损变形 | 合格 | 合格 | GB 24502-2023《煤矿用自救器》7.3.1 a |
| | | 氧气瓶压力 (MPa) | ≥18MPa | 22 | 合格 | GB 24502-2023《煤矿用自救器》7.3.1 c |

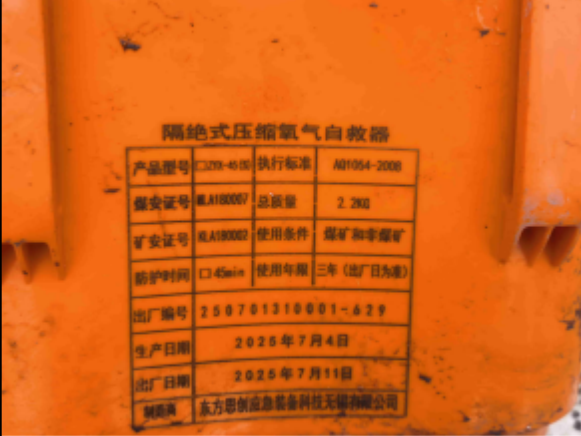
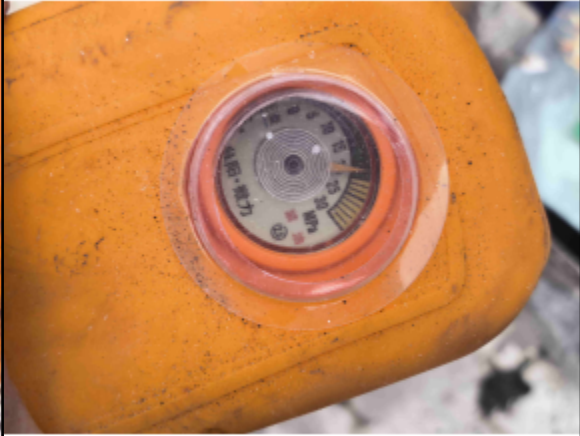
| 6 | H14260706764 | 结构设计及外观 | 自救器开启、封印条是否断裂，外壳是否严重破损变形 | 合格 | 合格 | GB 24502-2023《煤矿用自救器》7.3.1 a |
| | | 氧气瓶压力 (MPa) | ≥18MPa | 21 | 合格 | GB 24502-2023《煤矿用自救器》7.3.1 c |

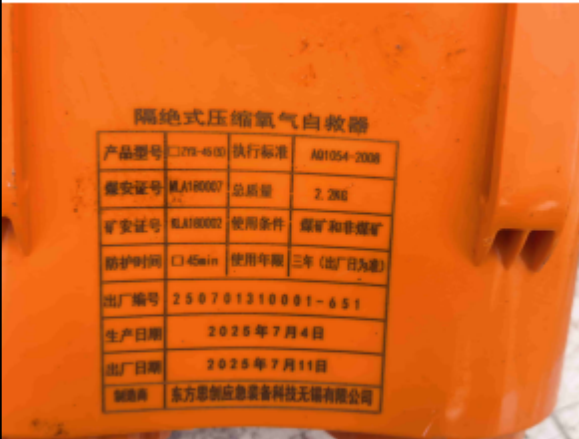
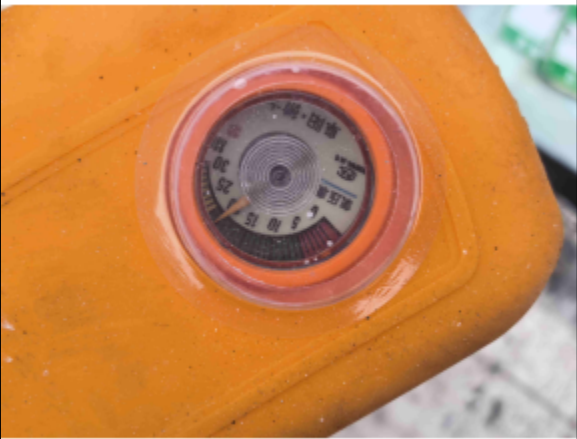
| 7 | H14260706765 | 结构设计及外观 | 自救器开启、封印条是否断裂，外壳是否严重破损变形 | 合格 | 合格 | GB 24502-2023《煤矿用自救器》7.3.1 a |
| | | 氧气瓶压力 (MPa) | ≥18MPa | 22 | 合格 | GB 24502-2023《煤矿用自救器》7.3.1 c |

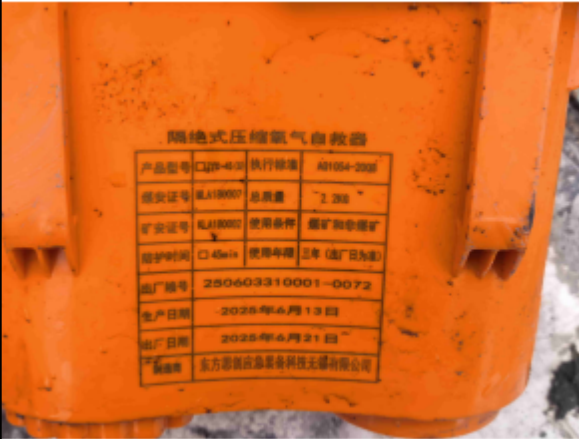
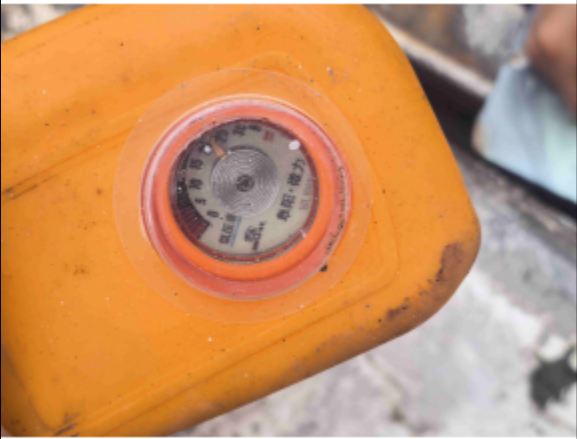
| 8 | H14260706766 | 结构设计及外观 | 自救器开启、封印条是否断裂，外壳是否严重破损变形 | 合格 | 合格 | GB 24502-2023《煤矿用自救器》7.3.1 a |
| | | 氧气瓶压力 (MPa) | ≥18MPa | 20 | 合格 | GB 24502-2023《煤矿用自救器》7.3.1 c |

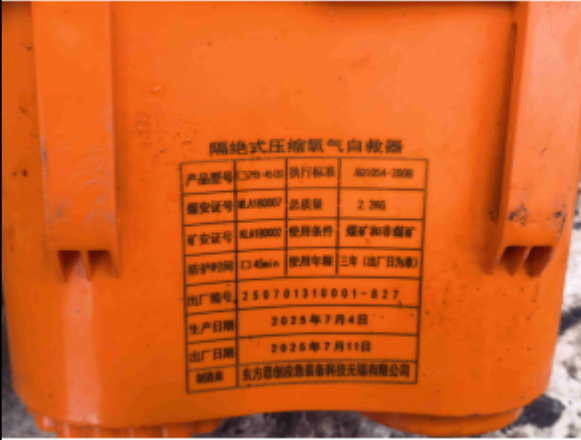
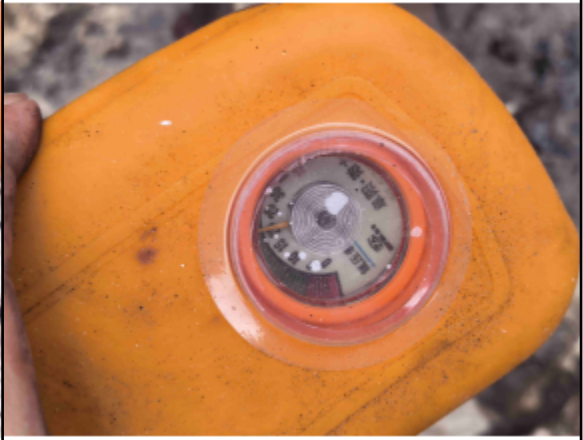
| 9 | H14260706767 | 结构设计及外观 | 自救器开启、封印条是否断裂，外壳是否严重破损变形 | 合格 | 合格 | GB 24502-2023《煤矿用自救器》7.3.1 a |
| | | 氧气瓶压力(MPa) | ≥18MPa | 20 | 合格 | GB 24502-2023《煤矿用自救器》7.3.1 c |

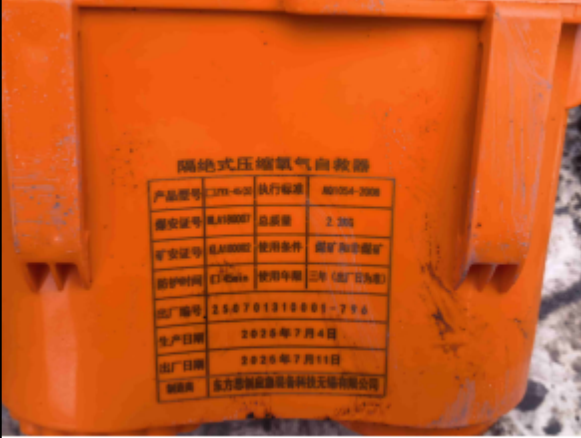
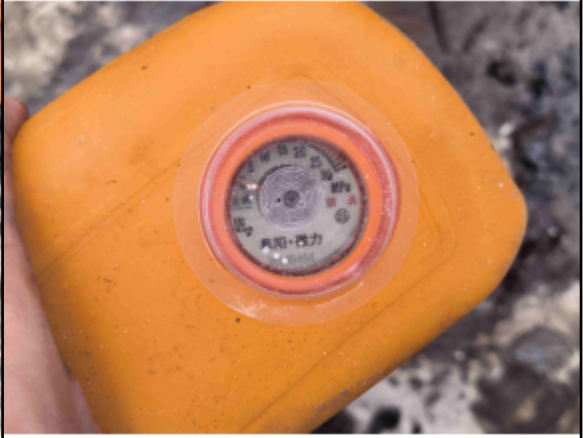
| 检验结论 | <p>经检验，该10个样品中，样品H14260706768所检项目中氧气瓶压力的检测结果不符合GB 24502-2023《煤矿用自救器》的规定，其余所检项目的检测结果均符合GB 24502-2023《煤矿用自救器》的规定；其余样品所检项目的检测结果均符合GB 24502-2023《煤矿用自救器》的规定。</p> <div>检验检测专用章<br/>15062710026186</div> | | |

| 10 | H14260706768 | 结构设计及外观 | 自救器开启、封印条是否断裂，外壳是否严重破损变形 | 合格 | 合格 | GB 24502-2023《煤矿用自救器》7.3.1 a |
| | | 氧气瓶压力(MPa) | ≥18MPa | 0 | 不合格 | GB 24502-2023《煤矿用自救器》7.3.1 c |
