# 检测检验报告

| 样品名称： | 隔绝式压缩氧气自救器（半年） |
| 规格型号： | ZYX-45（S） |

| 依据标准 | GB 24502-2023 《煤矿用自救器》 | | |

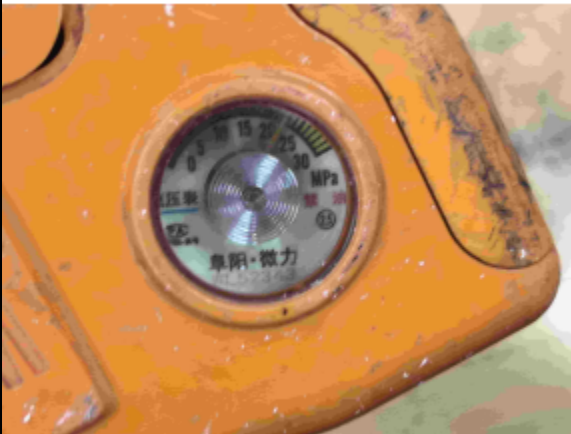
| | | 氧气瓶压力照片 | | | | 更换氢氧化钙后照片 | | |

| | | 氧气瓶压力 (MPa) | ≥18MPa | | 22 | 合格 | GB 24502-2023《煤矿用自救器》7.3.1 c | |

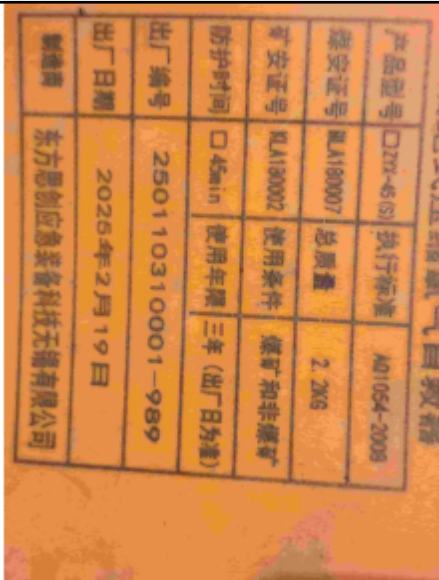
| 序号 | 样品状态 | 橙色整机完好 | 出厂编号 | 250110310001-989 | | 更换氢氧化钙日期 | 2026-08-09 | |

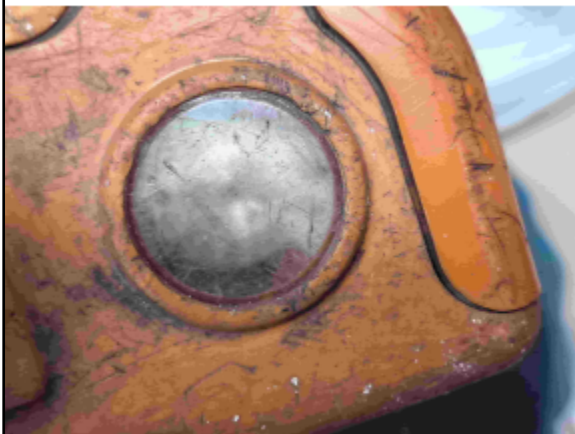
| 序号 | 样品状态 | 橙色整机完好 | 出厂编号 | 240329310001-1654 | | 更换氢氧化钙日期 | 2026-08-09 | |
|---|---|---|---|---|---|---|---|--|
| | | 氧气瓶压力照片 | | | | 更换氢氧化钙后照片 | | |

| 序号 | 样品状态 | 橙色整机完好 | 出厂编号 | 240329310001-1654 | | 更换氢氧化钙日期 | 2026-08-09 | |
|---|---|---|---|---|---|---|---|--|
| | | 氧气瓶压力(MPa) | ≥18MPa | | 21 | 合格 | GB 24502-2023《煤矿用自救器》7.3.1 c | |

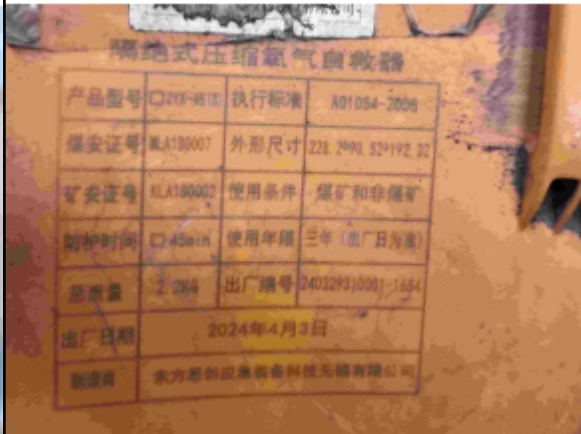
| 序号 | 样品状态 | 橙色整机完好 | 出厂编号 | 240329310001-1654 | | 更换氢氧化钙日期 | 2026-08-09 | |
|---|---|---|---|---|---|---|---|--|
| | | 正压气密性(Pa) | 1min内压力计变化值不应大于50Pa | | 156.50 | 不合格 | GB 24502-2023《煤矿用自救器》6.6.4.2 | |
| | | 负压气密性(Pa) | 1min内压力计变化值不应大于50Pa | | 178.00 | 不合格 | GB 24502-2023《煤矿用自救器》6.6.4.1 | |

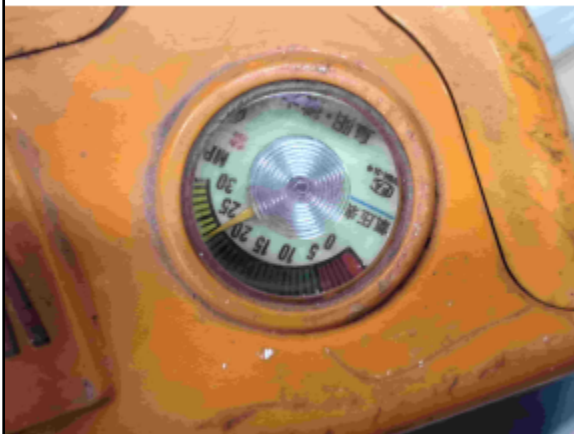
| | | 氧气瓶压力照片 | | | | 更换氢氧化钙后照片 | | |

| | | 氧气瓶压力(MPa) | ≥18MPa | | 23 | 合格 | GB 24502-2023《煤矿用自救器》7.3.1 c | |

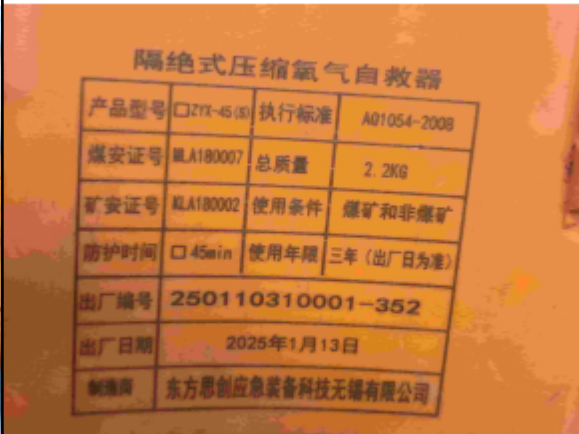
| | | 正压气密性(Pa) | 1min内压力计变化值不应大于50Pa | | 679.30 | 不合格 | GB 24502-2023《煤矿用自救器》6.6.4.2 | |
| | | 负压气密性(Pa) | 1min内压力计变化值不应大于50Pa | | 597.30 | 不合格 | GB 24502-2023《煤矿用自救器》6.6.4.1 | |

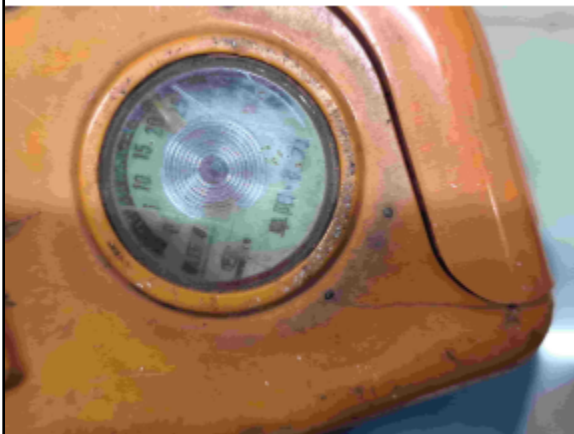
| | | 氧气瓶压力照片 | | | | 更换氢氧化钙后照片 | | |

| | | 氧气瓶压力(MPa) | ≥18MPa | | 22 | 合格 | GB 24502-2023《煤矿用自救器》7.3.1 c | |

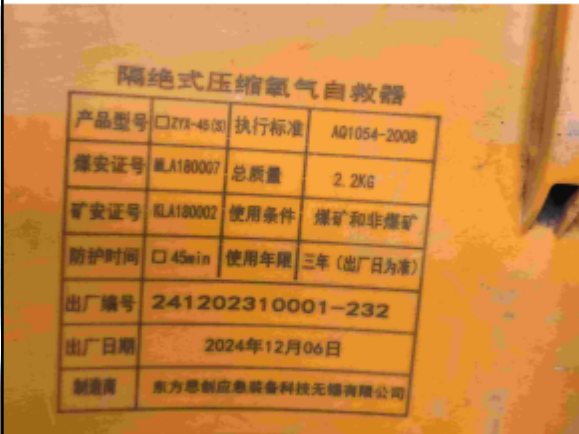
| | | 正压气密性(Pa) | 1min内压力计变化值不应大于50Pa | | 186.50 | 不合格 | GB 24502-2023《煤矿用自救器》6.6.4.2 | |
| | | 负压气密性(Pa) | 1min内压力计变化值不应大于50Pa | | 201.30 | 不合格 | GB 24502-2023《煤矿用自救器》6.6.4.1 | |

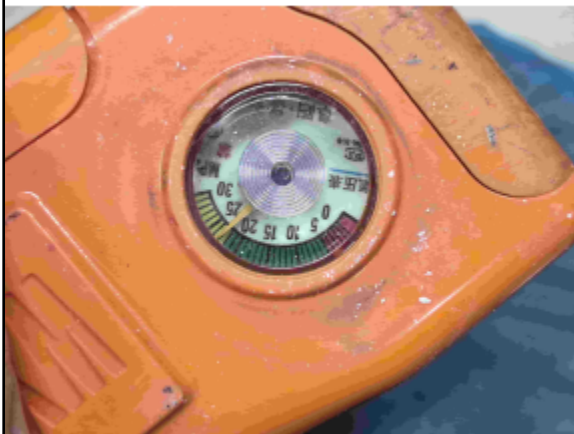
| | | 氧气瓶压力照片 | | | | 更换氢氧化钙后照片 | | |

| | | 氧气瓶压力(MPa) | ≥18MPa | | 24 | 合格 | GB 24502-2023《煤矿用自救器》7.3.1 c | |

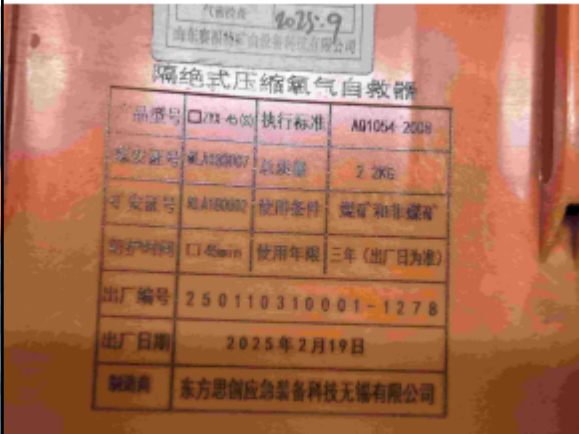
| | | 正压气密性(Pa) | 1min内压力计变化值不应大于50Pa | | 372.10 | 不合格 | GB 24502-2023《煤矿用自救器》6.6.4.2 | |
| | | 负压气密性(Pa) | 1min内压力计变化值不应大于50Pa | | 397.30 | 不合格 | GB 24502-2023《煤矿用自救器》6.6.4.1 | |

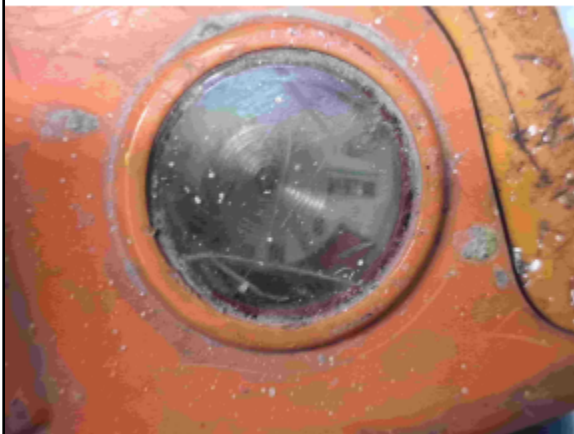
| | | 氧气瓶压力照片 | | | | 更换氢氧化钙后照片 | | |

| | | 氧气瓶压力(MPa) | ≥18MPa | | 22 | 合格 | GB 24502-2023《煤矿用自救器》7.3.1 c | |

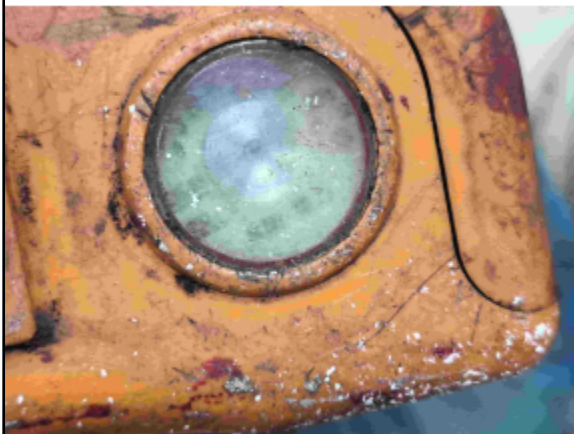
| 序号 | 样品状态 | 橙色整机完好 | 出厂编号 | 241202310001-226 | | 更换氢氧化钙日期 | 2026-08-09 | |
|---|---|---|---|---|---|---|---|--|
| | | 氧气瓶压力照片 | | | | 更换氢氧化钙后照片 | | |

| 序号 | 样品状态 | 橙色整机完好 | 出厂编号 | 241202310001-226 | | 更换氢氧化钙日期 | 2026-08-09 | |
|---|---|---|---|---|---|---|---|--|
| | | 氧气瓶压力(MPa) | ≥18MPa | | 22 | 合格 | GB 24502-2023《煤矿用自救器》7.3.1 c | |

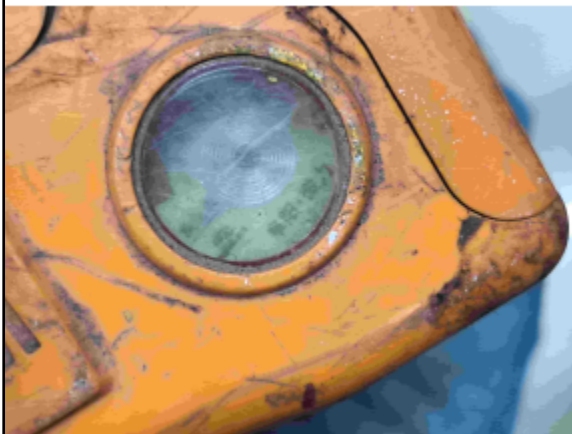
| | | 氧气瓶压力照片 | | | | 更换氢氧化钙后照片 | | |

| | | 氧气瓶压力(MPa) | ≥18MPa | | 22 | 合格 | GB 24502-2023《煤矿用自救器》7.3.1 c | |

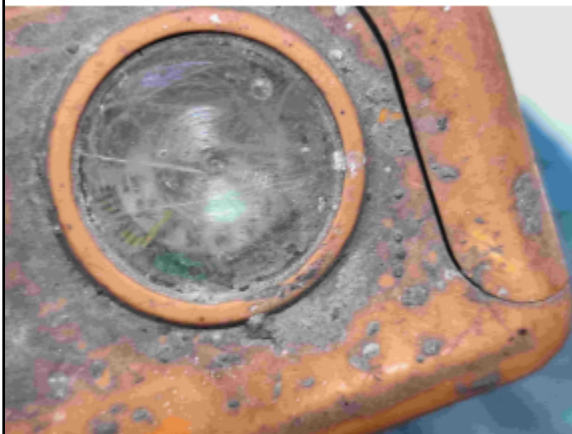
| | | 氧气瓶压力照片 | | | | 更换氢氧化钙后照片 | | |

| | | 氧气瓶压力(MPa) | ≥18MPa | | 22 | 合格 | GB 24502-2023《煤矿用自救器》7.3.1 c | |

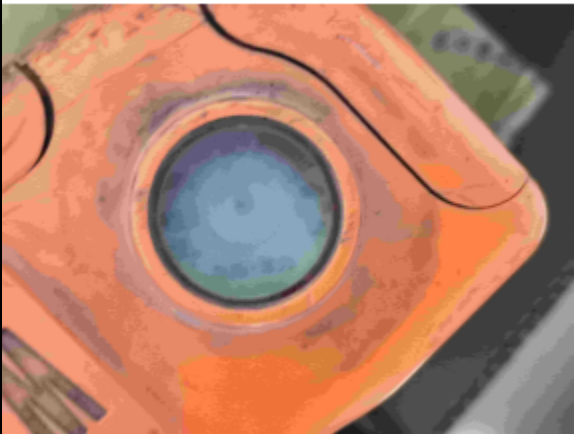
| | | 氧气瓶压力照片 | | | | 更换氢氧化钙后照片 | | |

| | | 氧气瓶压力(MPa) | ≥18MPa | | 21 | 合格 | GB 24502-2023《煤矿用自救器》7.3.1 c | |
