# 检测检验报告

| 样品名称： | 隔绝式压缩氧气自救器（半年） |
| 规格型号： | ZYX-45（S） |

| 依据标准 | GB 24502-2023 《煤矿用自救器》 | | |

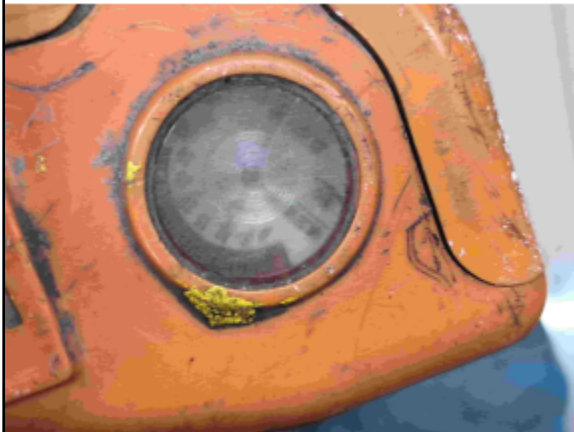
| | | 氧气瓶压力照片 | | | | 更换氢氧化钙后照片 | | |

| | | 氧气瓶压力(MPa) | ≥18MPa | | 21 | 合格 | GB 24502-2023《煤矿用自救器》7.3.1 c | |

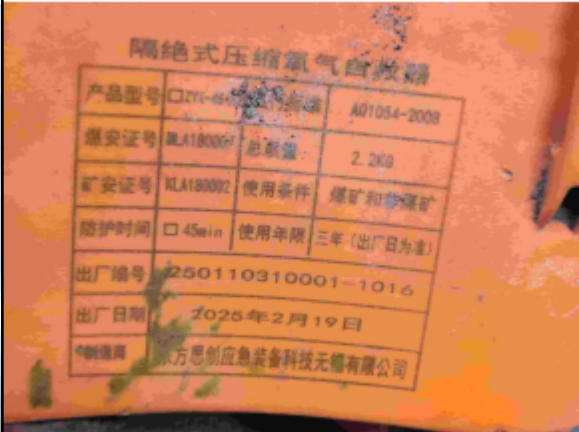
| | | 正压气密性(Pa) | 1min内压力计变化值不应大于50Pa | | 441.20 | 不合格 | GB 24502-2023《煤矿用自救器》6.6.4.2 | |
| | | 负压气密性(Pa) | 1min内压力计变化值不应大于50Pa | | 365.00 | 不合格 | GB 24502-2023《煤矿用自救器》6.6.4.1 | |

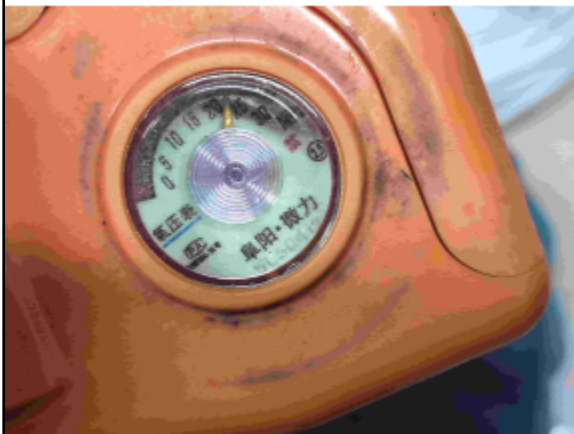
| | | 氧气瓶压力照片 | | | | 更换氢氧化钙后照片 | | |

| | | 氧气瓶压力(MPa) | ≥18MPa | | 22 | 合格 | GB 24502-2023《煤矿用自救器》7.3.1 c | |

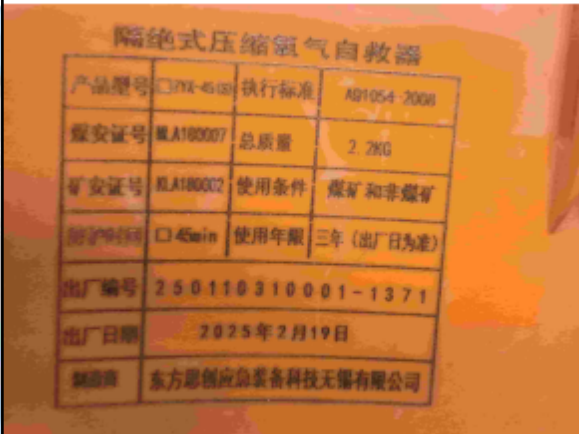
| | | 正压气密性(Pa) | 1min内压力计变化值不应大于50Pa | | 619.30 | 不合格 | GB 24502-2023《煤矿用自救器》6.6.4.2 | |
| | | 负压气密性(Pa) | 1min内压力计变化值不应大于50Pa | | 426.10 | 不合格 | GB 24502-2023《煤矿用自救器》6.6.4.1 | |

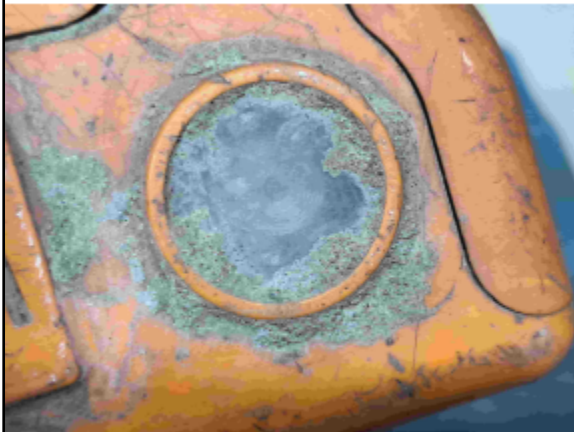
| | | 氧气瓶压力照片 | | | | 更换氢氧化钙后照片 | | |

| | | 氧气瓶压力(MPa) | ≥18MPa | | 22 | 合格 | GB 24502-2023《煤矿用自救器》7.3.1 c | |

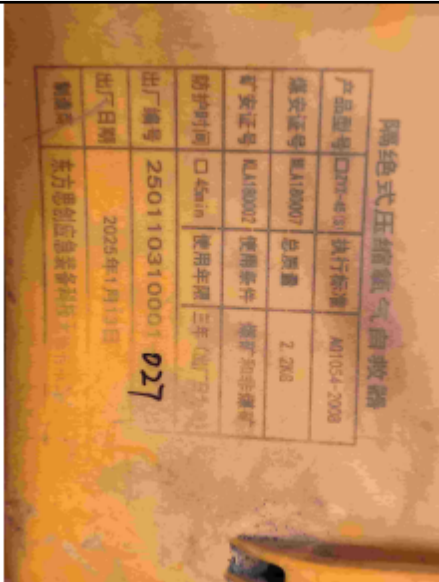
| | | 正压气密性(Pa) | 1min内压力计变化值不应大于50Pa | | 540.20 | 不合格 | GB 24502-2023《煤矿用自救器》6.6.4.2 | |
| | | 负压气密性(Pa) | 1min内压力计变化值不应大于50Pa | | 360.10 | 不合格 | GB 24502-2023《煤矿用自救器》6.6.4.1 | |

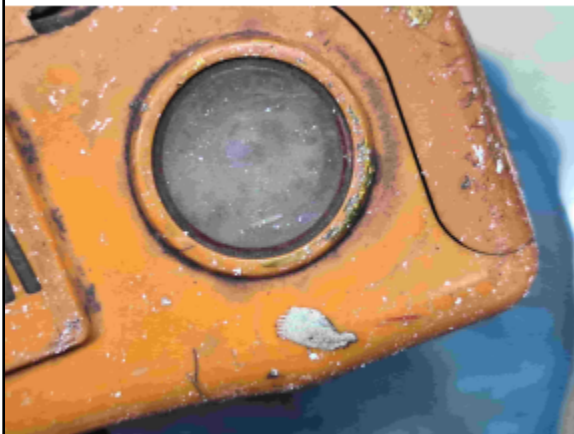
| | | 氧气瓶压力照片 | | | | 更换氢氧化钙后照片 | | |

| | | 氧气瓶压力(MPa) | ≥18MPa | | 22 | 合格 | GB 24502-2023《煤矿用自救器》7.3.1 c | |

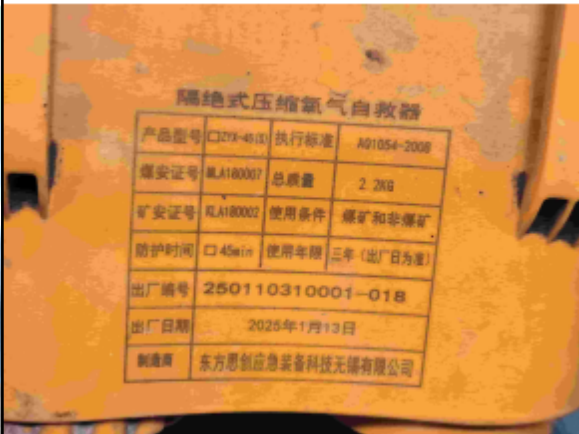
| | | 正压气密性(Pa) | 1min内压力计变化值不应大于50Pa | | 162.10 | 不合格 | GB 24502-2023《煤矿用自救器》6.6.4.2 | |
| | | 负压气密性(Pa) | 1min内压力计变化值不应大于50Pa | | 101.20 | 不合格 | GB 24502-2023《煤矿用自救器》6.6.4.1 | |

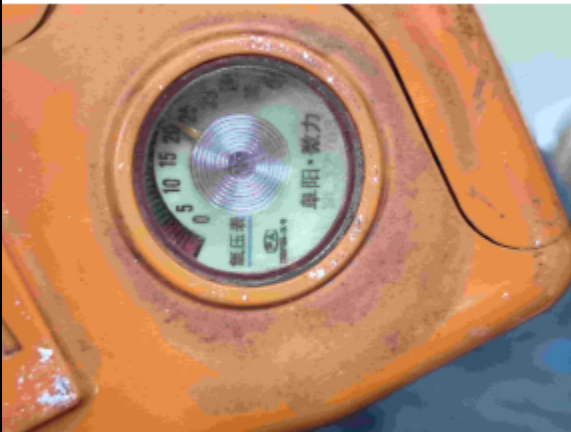
| | | 氧气瓶压力照片 | | | | 更换氢氧化钙后照片 | | |

| | | 氧气瓶压力(MPa) | ≥18MPa | | 22 | 合格 | GB 24502-2023《煤矿用自救器》7.3.1 c | |

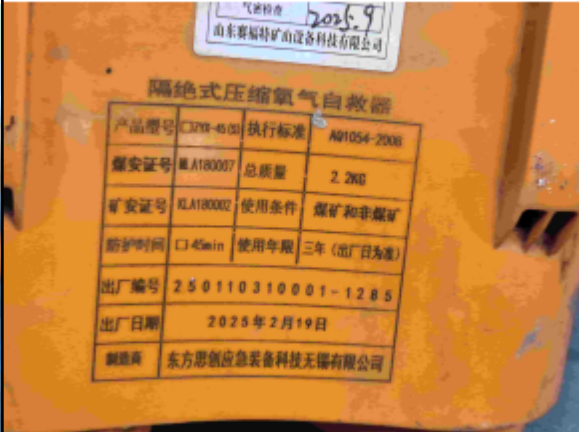
| | | 正压气密性(Pa) | 1min内压力计变化值不应大于50Pa | | 237.10 | 不合格 | GB 24502-2023《煤矿用自救器》6.6.4.2 | |
| | | 负压气密性(Pa) | 1min内压力计变化值不应大于50Pa | | 178.90 | 不合格 | GB 24502-2023《煤矿用自救器》6.6.4.1 | |

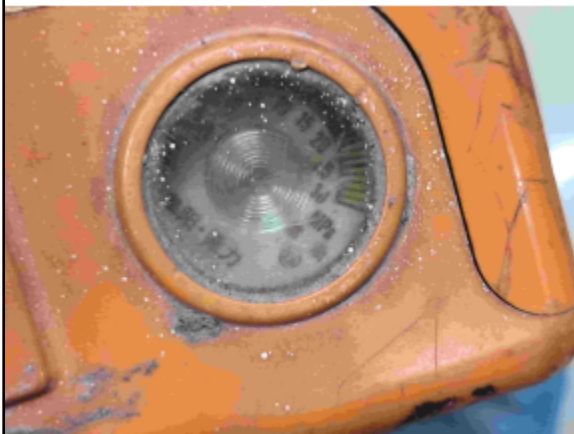
| | | 氧气瓶压力照片 | | | | 更换氢氧化钙后照片 | | |

| | | 氧气瓶压力(MPa) | ≥18MPa | | 22 | 合格 | GB 24502-2023《煤矿用自救器》7.3.1 c | |

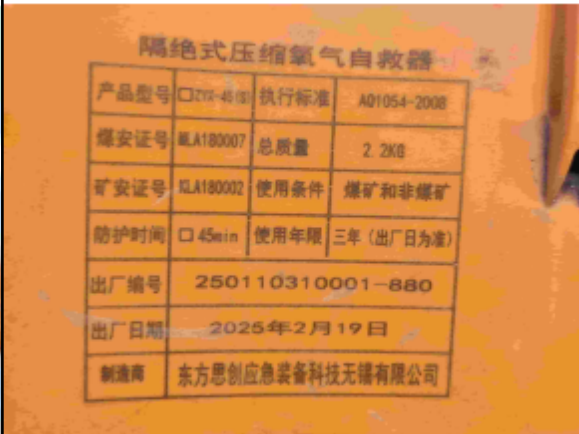
| | | 正压气密性(Pa) | 1min内压力计变化值不应大于50Pa | | 577.80 | 不合格 | GB 24502-2023《煤矿用自救器》6.6.4.2 | |
| | | 负压气密性(Pa) | 1min内压力计变化值不应大于50Pa | | 248.00 | 不合格 | GB 24502-2023《煤矿用自救器》6.6.4.1 | |

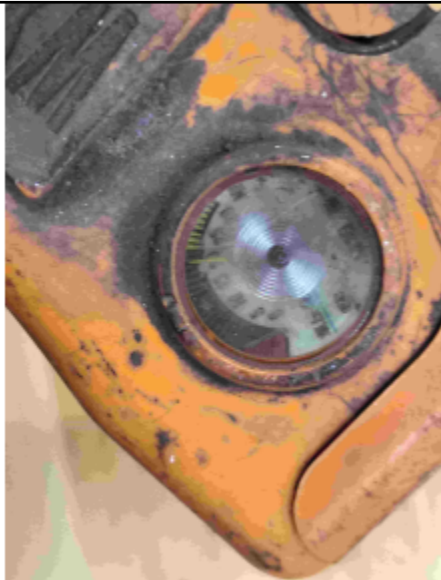
| 序号 | 样品状态 | 橙色整机完好 | 出厂编号 | 241220310001-029 | | 更换氢氧化钙日期 | 2026-08-09 | |
|---|---|---|---|---|---|---|---|--|
| | | 氧气瓶压力照片 | | | | 更换氢氧化钙后照片 | | |

| 序号 | 样品状态 | 橙色整机完好 | 出厂编号 | 241220310001-029 | | 更换氢氧化钙日期 | 2026-08-09 | |
|---|---|---|---|---|---|---|---|--|
| | | 氧气瓶压力(MPa) | ≥18MPa | | 21 | 合格 | GB 24502-2023《煤矿用自救器》7.3.1 c | |

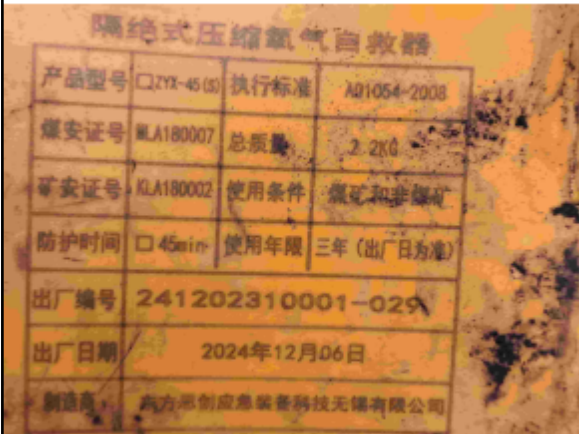
| 序号 | 样品状态 | 橙色整机完好 | 出厂编号 | 241220310001-029 | | 更换氢氧化钙日期 | 2026-08-09 | |
|---|---|---|---|---|---|---|---|--|
| | | 正压气密性(Pa) | 1min内压力计变化值不应大于50Pa | | 309.00 | 不合格 | GB 24502-2023《煤矿用自救器》6.6.4.2 | |
| | | 负压气密性(Pa) | 1min内压力计变化值不应大于50Pa | | 104.00 | 不合格 | GB 24502-2023《煤矿用自救器》6.6.4.1 | |

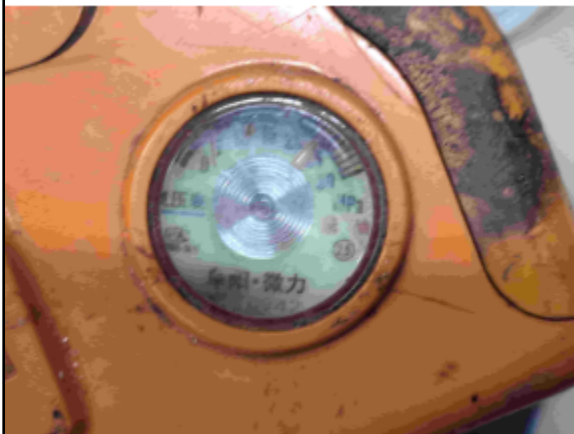
| 序号 | 样品状态 | 橙色整机完好 | 出厂编号 | 250110310001-1346 | | 更换氢氧化钙日期 | 2026-08-09 | |
|---|---|---|---|---|---|---|---|--|
| | | 氧气瓶压力照片 | | | | 更换氢氧化钙后照片 | | |

| 序号 | 样品状态 | 橙色整机完好 | 出厂编号 | 250110310001-1346 | | 更换氢氧化钙日期 | 2026-08-09 | |
|---|---|---|---|---|---|---|---|--|
| | | 氧气瓶压力(MPa) | ≥18MPa | | 23 | 合格 | GB 24502-2023《煤矿用自救器》7.3.1 c | |

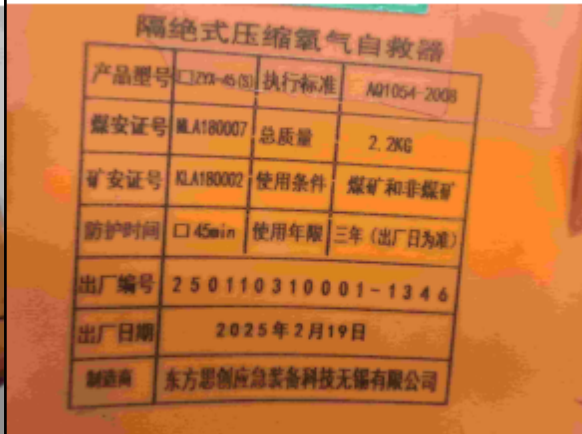
| 序号 | 样品状态 | 橙色整机完好 | 出厂编号 | 250110310001-1346 | | 更换氢氧化钙日期 | 2026-08-09 | |
|---|---|---|---|---|---|---|---|--|
| | | 正压气密性(Pa) | 1min内压力计变化值不应大于50Pa | | 174.70 | 不合格 | GB 24502-2023《煤矿用自救器》6.6.4.2 | |
| | | 负压气密性(Pa) | 1min内压力计变化值不应大于50Pa | | 110.00 | 不合格 | GB 24502-2023《煤矿用自救器》6.6.4.1 | |

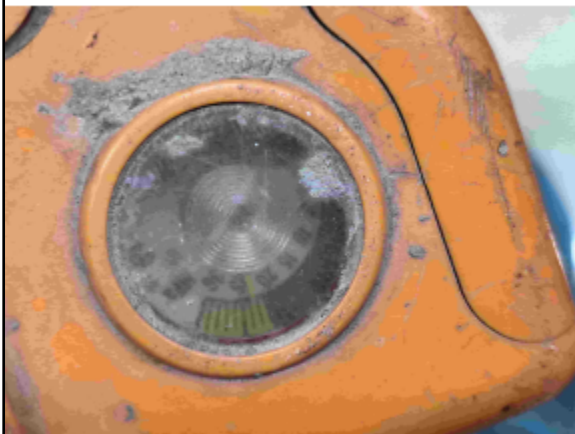
| | | 氧气瓶压力照片 | | | | 更换氢氧化钙后照片 | | |

| | | 氧气瓶压力(MPa) | ≥18MPa | | 24 | 合格 | GB 24502-2023《煤矿用自救器》7.3.1 c | |

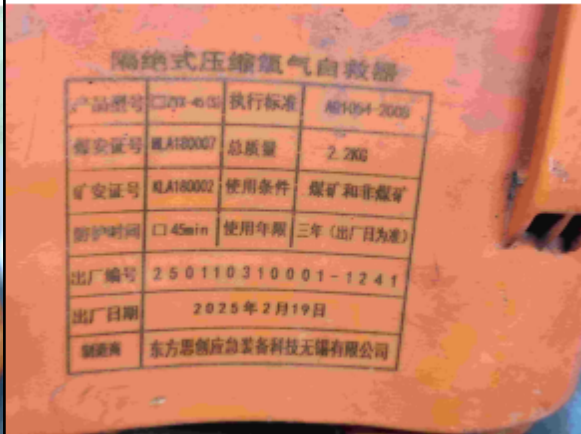
| | | 正压气密性(Pa) | 1min内压力计变化值不应大于50Pa | | 639.60 | 不合格 | GB 24502-2023《煤矿用自救器》6.6.4.2 | |
| | | 负压气密性(Pa) | 1min内压力计变化值不应大于50Pa | | 495.00 | 不合格 | GB 24502-2023《煤矿用自救器》6.6.4.1 | |
