编号：2495375-2026

# 检测检验报告

| 样品名称： | 隔绝式压缩氧气自救器（半年） |
| 规格型号： | ZYX-45（S） |

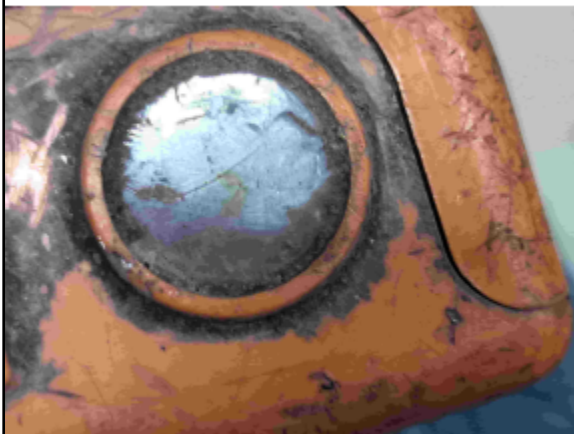
| | | 氧气瓶压力照片 | | | | 更换氢氧化钙后照片 | | |

| | | 氧气瓶压力(MPa) | ≥18MPa | | 21 | 合格 | GB 24502-2023《煤矿用自救器》7.3.1 c | |

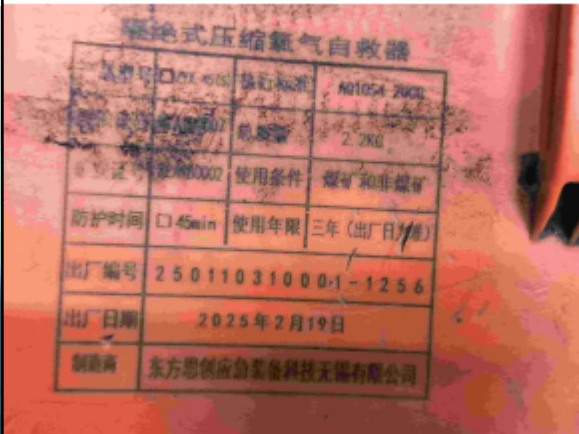
| | | 正压气密性(Pa) | 1min内压力计变化值不应大于50Pa | | 773.90 | 不合格 | GB 24502-2023《煤矿用自救器》6.6.4.2 | |
| | | 负压气密性(Pa) | 1min内压力计变化值不应大于50Pa | | 699.90 | 不合格 | GB 24502-2023《煤矿用自救器》6.6.4.1 | |

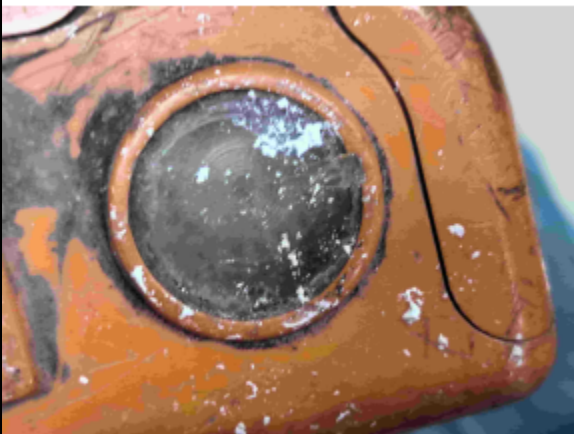
| | | 氧气瓶压力照片 | | | | 更换氢氧化钙后照片 | | |

| | | 氧气瓶压力(MPa) | ≥18MPa | | 21 | 合格 | GB 24502-2023《煤矿用自救器》7.3.1 c | |

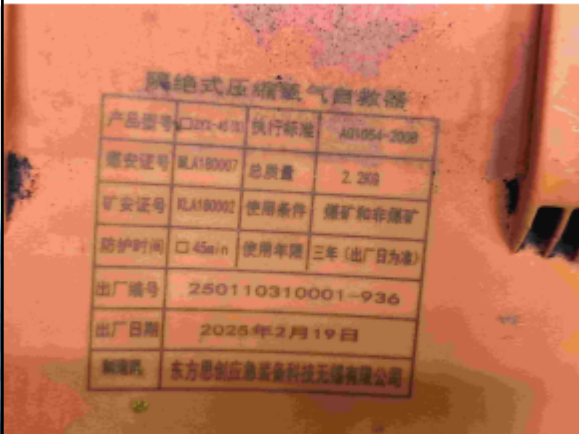
| | | 正压气密性(Pa) | 1min内压力计变化值不应大于50Pa | | 292.40 | 不合格 | GB 24502-2023《煤矿用自救器》6.6.4.2 | |
| | | 负压气密性(Pa) | 1min内压力计变化值不应大于50Pa | | 188.20 | 不合格 | GB 24502-2023《煤矿用自救器》6.6.4.1 | |

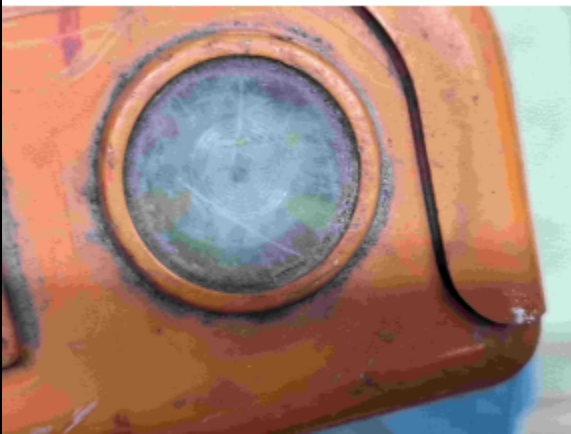
| | | 氧气瓶压力照片 | | | | 更换氢氧化钙后照片 | | |

| | | 氧气瓶压力(MPa) | ≥18MPa | | 21 | 合格 | GB 24502-2023《煤矿用自救器》7.3.1 c | |

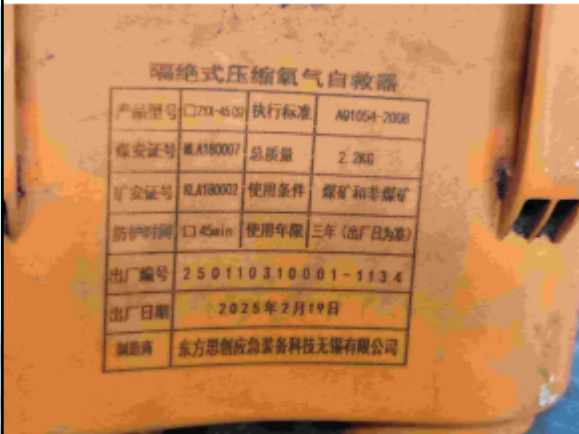
| | | 正压气密性(Pa) | 1min内压力计变化值不应大于50Pa | | 335.00 | 不合格 | GB 24502-2023《煤矿用自救器》6.6.4.2 | |
| | | 负压气密性(Pa) | 1min内压力计变化值不应大于50Pa | | 360.20 | 不合格 | GB 24502-2023《煤矿用自救器》6.6.4.1 | |

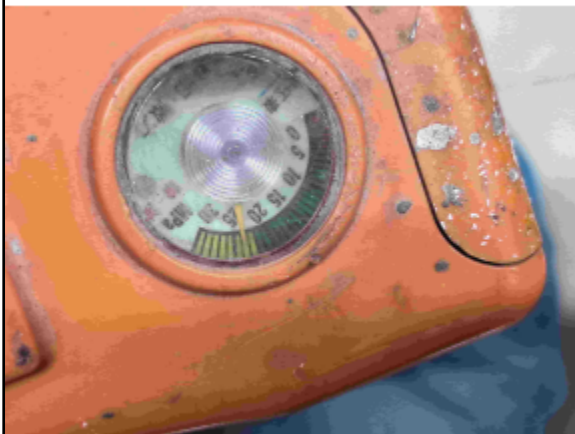
| | | 氧气瓶压力照片 | | | | 更换氢氧化钙后照片 | | |

| | | 氧气瓶压力(MPa) | ≥18MPa | | 23 | 合格 | GB 24502-2023《煤矿用自救器》7.3.1 c | |

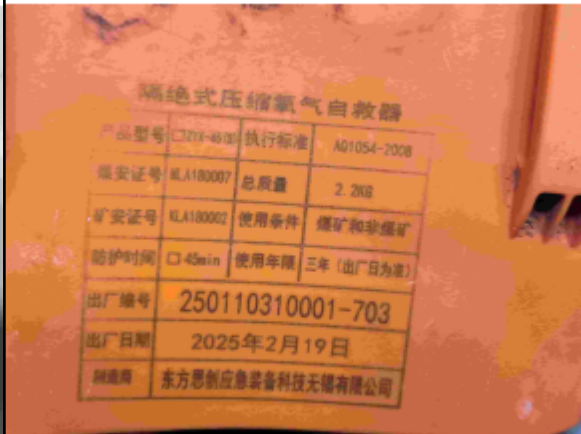
| | | 正压气密性(Pa) | 1min内压力计变化值不应大于50Pa | | 558.80 | 不合格 | GB 24502-2023《煤矿用自救器》6.6.4.2 | |
| | | 负压气密性(Pa) | 1min内压力计变化值不应大于50Pa | | 320.00 | 不合格 | GB 24502-2023《煤矿用自救器》6.6.4.1 | |

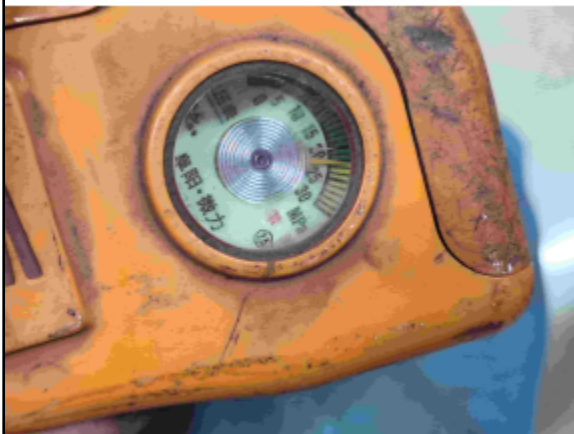
| | | 氧气瓶压力照片 | | | | 更换氢氧化钙后照片 | | |

| | | 氧气瓶压力(MPa) | ≥18MPa | | 22 | 合格 | GB 24502-2023《煤矿用自救器》7.3.1 c | |

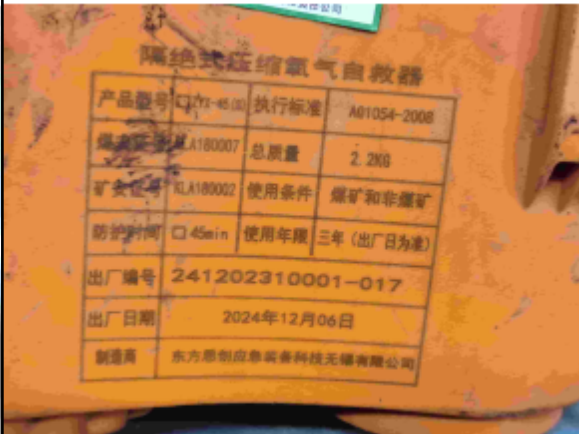
| | | 正压气密性(Pa) | 1min内压力计变化值不应大于50Pa | | 77.20 | 不合格 | GB 24502-2023《煤矿用自救器》6.6.4.2 | |
| | | 负压气密性(Pa) | 1min内压力计变化值不应大于50Pa | | 90.50 | 不合格 | GB 24502-2023《煤矿用自救器》6.6.4.1 | |

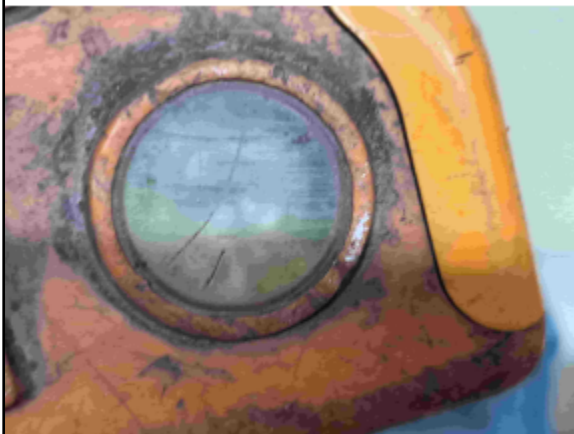
| | | 氧气瓶压力照片 | | | | 更换氢氧化钙后照片 | | |

| | | 氧气瓶压力(MPa) | ≥18MPa | | 23 | 合格 | GB 24502-2023《煤矿用自救器》7.3.1 c | |

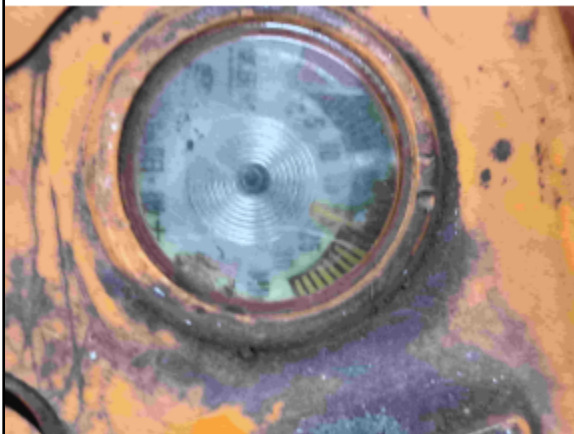
| 序号 | 样品状态 | 橙色整机完好 | 出厂编号 | 250110310001-1020 | | 更换氢氧化钙日期 | 2026-08-09 | |
|---|---|---|---|---|---|---|---|--|
| | | 氧气瓶压力照片 | | | | 更换氢氧化钙后照片 | | |

| 序号 | 样品状态 | 橙色整机完好 | 出厂编号 | 250110310001-1020 | | 更换氢氧化钙日期 | 2026-08-09 | |
|---|---|---|---|---|---|---|---|--|
| | | 氧气瓶压力(MPa) | ≥18MPa | | 23 | 合格 | GB 24502-2023《煤矿用自救器》7.3.1 c | |

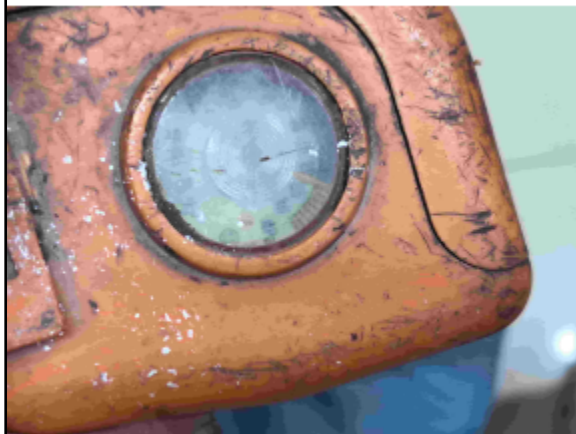
| | | 氧气瓶压力照片 | | | | 更换氢氧化钙后照片 | | |

| | | 氧气瓶压力(MPa) | ≥18MPa | | 23 | 合格 | GB 24502-2023《煤矿用自救器》7.3.1 c | |

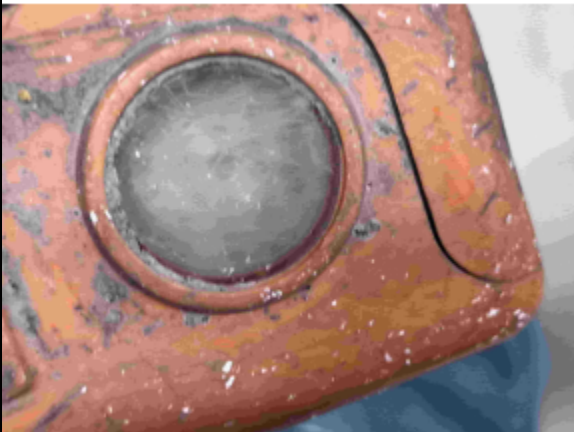
| | | 氧气瓶压力照片 | | | | 更换氢氧化钙后照片 | | |

| | | 氧气瓶压力(MPa) | ≥18MPa | | 21 | 合格 | GB 24502-2023《煤矿用自救器》7.3.1 c | |

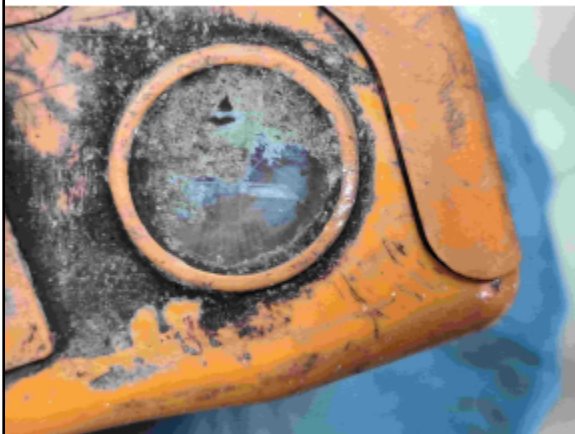
| | | 氧气瓶压力照片 | | | | 更换氢氧化钙后照片 | | |

| | | 氧气瓶压力(MPa) | ≥18MPa | | 22 | 合格 | GB 24502-2023《煤矿用自救器》7.3.1 c | |
