编号：2495379-2026

# 检测检验报告

| 样品名称： | 隔绝式压缩氧气自救器（半年） |
| 规格型号： | ZYX-45（S） |

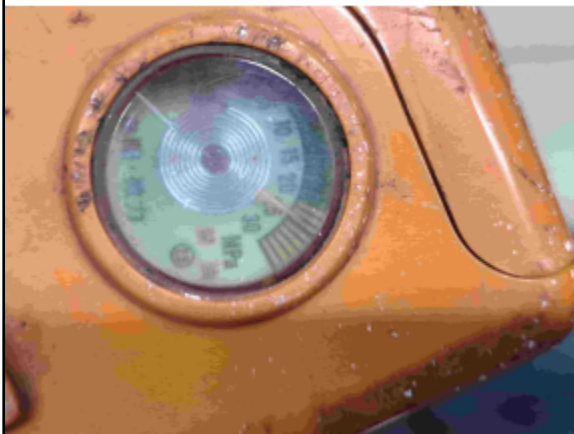
| 序号 | 样品状态 | 橙色整机完好 | 出厂编号 | 250110310001-724 | | 更换氢氧化钙日期 | 2026-08-09 | |
|---|---|---|---|---|---|---|---|--|
| | | 氧气瓶压力照片 | | | | 更换氢氧化钙后照片 | | |

| 序号 | 样品状态 | 橙色整机完好 | 出厂编号 | 250110310001-724 | | 更换氢氧化钙日期 | 2026-08-09 | |
|---|---|---|---|---|---|---|---|--|
| | | 氧气瓶压力(MPa) | ≥18MPa | | 24 | 合格 | GB 24502-2023《煤矿用自救器》7.3.1 c | |

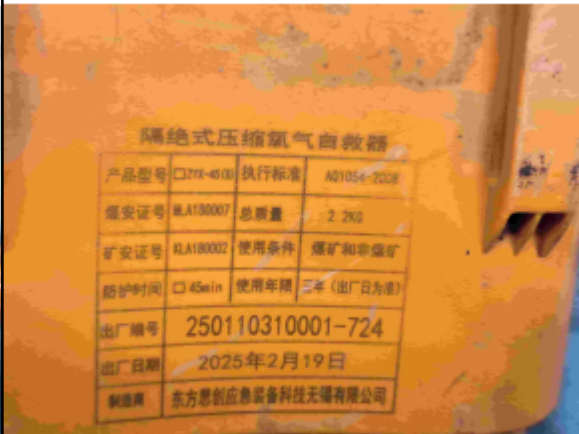
| 序号 | 样品状态 | 橙色整机完好 | 出厂编号 | 250110310001-724 | | 更换氢氧化钙日期 | 2026-08-09 | |
| | | 正压气密性(Pa) | 1min内压力计变化值不应大于50Pa | | 165.80 | 不合格 | GB 24502-2023《煤矿用自救器》6.6.4.2 | |
| | | 负压气密性(Pa) | 1min内压力计变化值不应大于50Pa | | 170.00 | 不合格 | GB 24502-2023《煤矿用自救器》6.6.4.1 | |

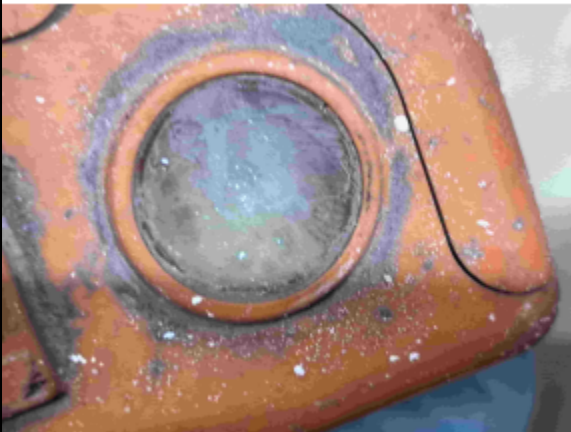
| | | 氧气瓶压力照片 | | | | 更换氢氧化钙后照片 | | |

| | | 氧气瓶压力(MPa) | ≥18MPa | | 21 | 合格 | GB 24502-2023《煤矿用自救器》7.3.1 c | |

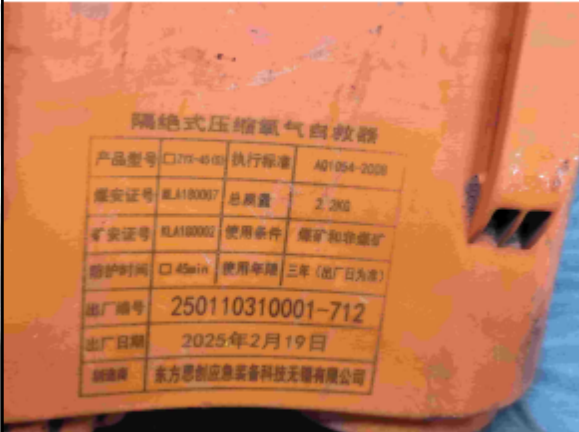
| 序号 | 样品状态 | 橙色整机完好 | 出厂编号 | 250110310001-712 | | 更换氢氧化钙日期 | 2026-08-09 | |
| | | 正压气密性(Pa) | 1min内压力计变化值不应大于50Pa | | 457.40 | 不合格 | GB 24502-2023《煤矿用自救器》6.6.4.2 | |
| | | 负压气密性(Pa) | 1min内压力计变化值不应大于50Pa | | 370.10 | 不合格 | GB 24502-2023《煤矿用自救器》6.6.4.1 | |

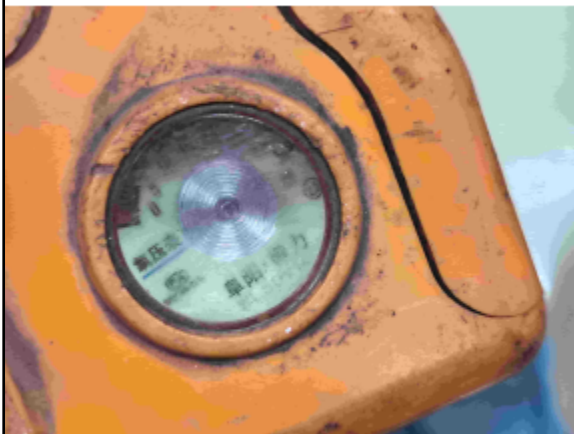
| | | 氧气瓶压力照片 | | | | 更换氢氧化钙后照片 | | |

| | | 氧气瓶压力 (MPa) | ≥18MPa | | 20 | 合格 | GB 24502-2023《煤矿用自救器》7.3.1 c | |

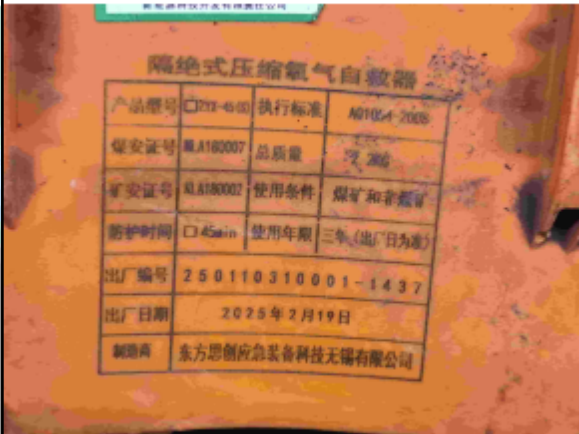
| 序号 | 样品状态 | 橙色整机完好 | 出厂编号 | 250110310001-1437 | | 更换氢氧化钙日期 | 2026-08-09 | |
| | | 正压气密性 (Pa) | 1min内压力计变化值不应大于50Pa | | 456.00 | 不合格 | GB 24502-2023《煤矿用自救器》6.6.4.2 | |
| | | 负压气密性 (Pa) | 1min内压力计变化值不应大于50Pa | | 470.00 | 不合格 | GB 24502-2023《煤矿用自救器》6.6.4.1 | |

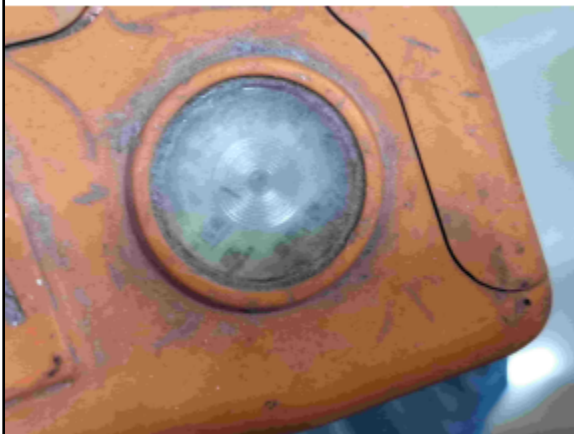
| | | 氧气瓶压力照片 | | | | 更换氢氧化钙后照片 | | |

| | | 氧气瓶压力(MPa) | ≥18MPa | | 24 | 合格 | GB 24502-2023《煤矿用自救器》7.3.1 c | |

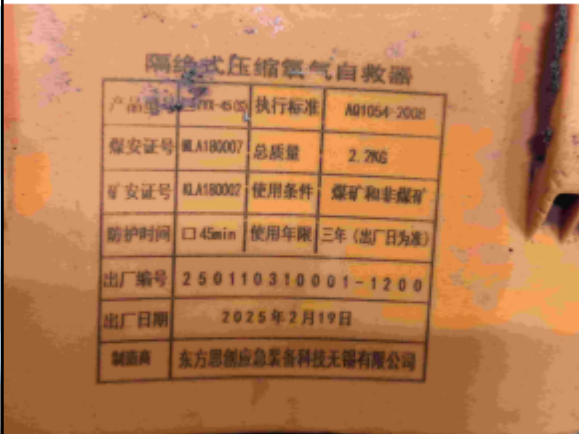
| 序号 | 样品状态 | 橙色整机完好 | 出厂编号 | 250110310001-1200 | | 更换氢氧化钙日期 | 2026-08-09 | |
| | | 正压气密性(Pa) | 1min内压力计变化值不应大于50Pa | | 545.70 | 不合格 | GB 24502-2023《煤矿用自救器》6.6.4.2 | |
| | | 负压气密性(Pa) | 1min内压力计变化值不应大于50Pa | | 340.10 | 不合格 | GB 24502-2023《煤矿用自救器》6.6.4.1 | |

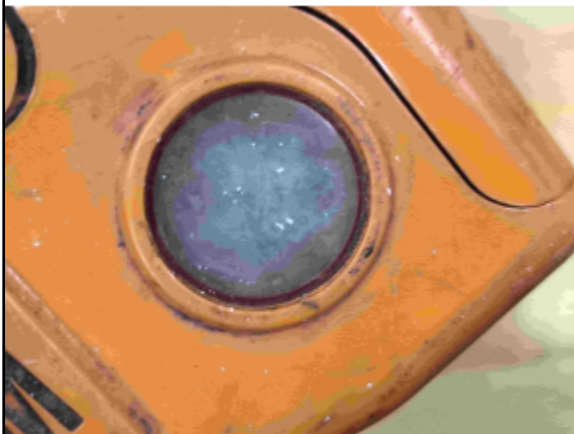
| 序号 | 样品状态 | 橙色整机完好 | 出厂编号 | 250110310001-960 | | 更换氢氧化钙日期 | 2026-08-09 | |
|---|---|---|---|---|---|---|---|--|
| | | 氧气瓶压力照片 | | | | 更换氢氧化钙后照片 | | |

| 序号 | 样品状态 | 橙色整机完好 | 出厂编号 | 250110310001-960 | | 更换氢氧化钙日期 | 2026-08-09 | |
|---|---|---|---|---|---|---|---|--|
| | | 氧气瓶压力(MPa) | ≥18MPa | | 22 | 合格 | GB 24502-2023《煤矿用自救器》7.3.1 c | |

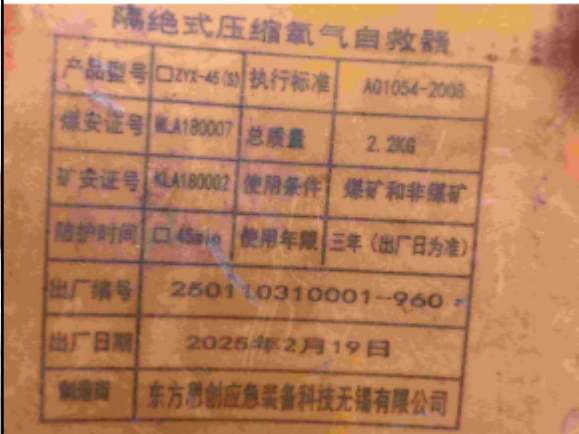
| 序号 | 样品状态 | 橙色整机完好 | 出厂编号 | 250110310001-960 | | 更换氢氧化钙日期 | 2026-08-09 | |
| | | 正压气密性(Pa) | 1min内压力计变化值不应大于50Pa | | 47.50 | 合格 | GB 24502-2023《煤矿用自救器》6.6.4.2 | |
| | | 负压气密性(Pa) | 1min内压力计变化值不应大于50Pa | | 29.10 | 合格 | GB 24502-2023《煤矿用自救器》6.6.4.1 | |

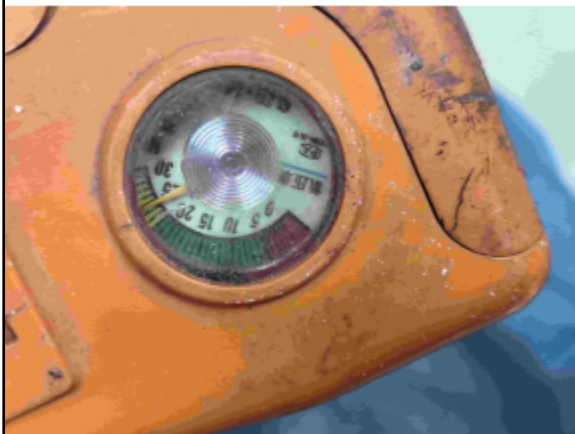
| | | 氧气瓶压力照片 | | | | 更换氢氧化钙后照片 | | |

| | | 氧气瓶压力(MPa) | ≥18MPa | | 24 | 合格 | GB 24502-2023《煤矿用自救器》7.3.1 c | |

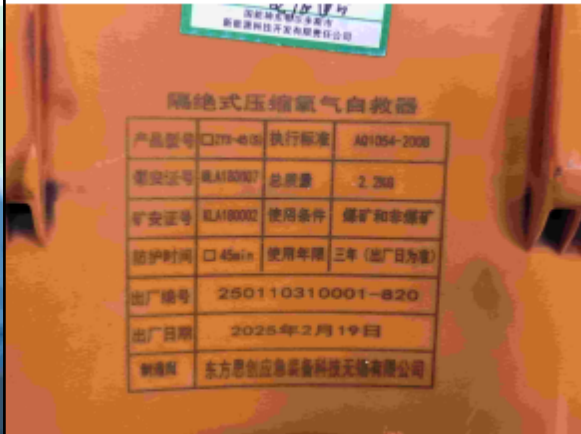
| 序号 | 样品状态 | 橙色整机完好 | 出厂编号 | 250110310001-820 | | 更换氢氧化钙日期 | 2026-08-09 | |
| | | 正压气密性(Pa) | 1min内压力计变化值不应大于50Pa | | 235.90 | 不合格 | GB 24502-2023《煤矿用自救器》6.6.4.2 | |
| | | 负压气密性(Pa) | 1min内压力计变化值不应大于50Pa | | 270.10 | 不合格 | GB 24502-2023《煤矿用自救器》6.6.4.1 | |

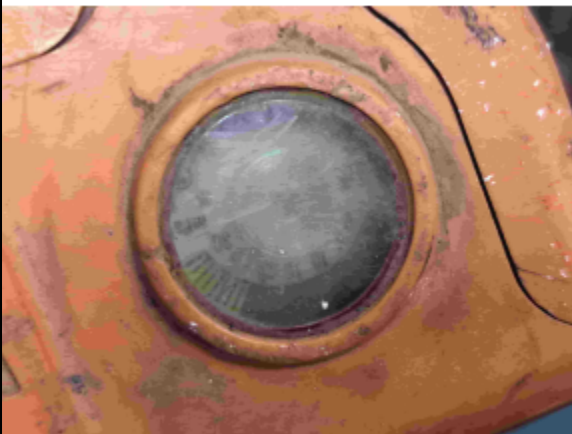
| | | 氧气瓶压力照片 | | | | 更换氢氧化钙后照片 | | |

| | | 氧气瓶压力(MPa) | ≥18MPa | | 24 | 合格 | GB 24502-2023《煤矿用自救器》7.3.1 c | |

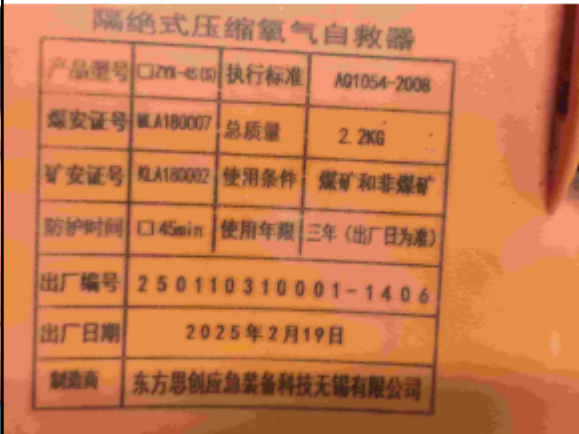
| 序号 | 样品状态 | 橙色整机完好 | 出厂编号 | 250110310001-1406 | | 更换氢氧化钙日期 | 2026-08-09 | |
| | | 正压气密性(Pa) | 1min内压力计变化值不应大于50Pa | | 580.10 | 不合格 | GB 24502-2023《煤矿用自救器》6.6.4.2 | |
| | | 负压气密性(Pa) | 1min内压力计变化值不应大于50Pa | | 360.10 | 不合格 | GB 24502-2023《煤矿用自救器》6.6.4.1 | |

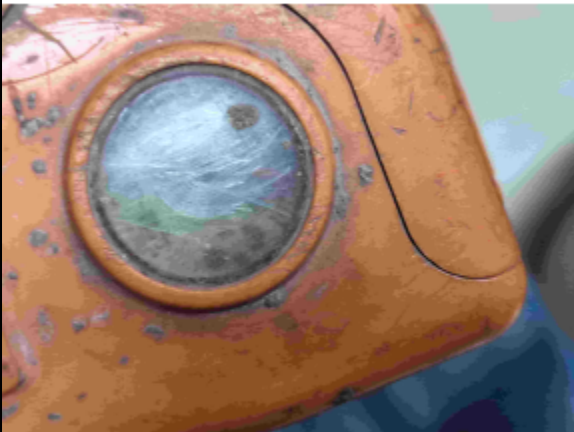
| | | 氧气瓶压力照片 | | | | 更换氢氧化钙后照片 | | |

| | | 氧气瓶压力(MPa) | ≥18MPa | | 23 | 合格 | GB 24502-2023《煤矿用自救器》7.3.1 c | |

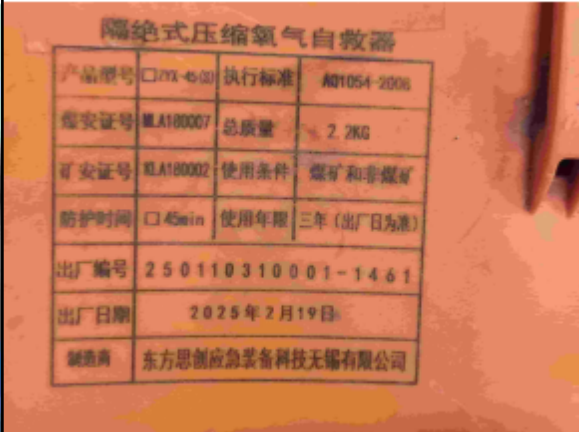
| 序号 | 样品状态 | 橙色整机完好 | 出厂编号 | 250110310001-1461 | | 更换氢氧化钙日期 | 2026-08-09 | |
| | | 正压气密性(Pa) | 1min内压力计变化值不应大于50Pa | | 695.40 | 不合格 | GB 24502-2023《煤矿用自救器》6.6.4.2 | |
| | | 负压气密性(Pa) | 1min内压力计变化值不应大于50Pa | | 370.10 | 不合格 | GB 24502-2023《煤矿用自救器》6.6.4.1 | |

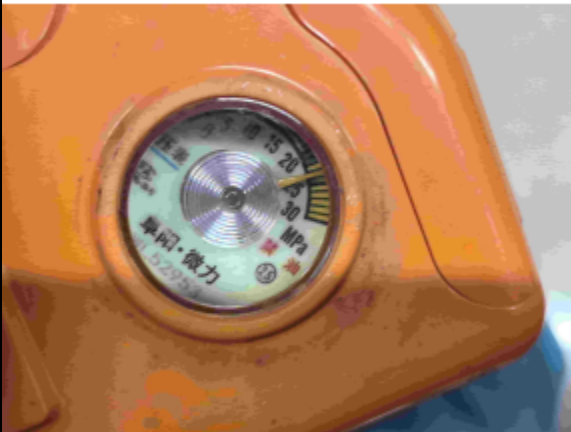
| | | 氧气瓶压力照片 | | | | 更换氢氧化钙后照片 | | |

| | | 氧气瓶压力(MPa) | ≥18MPa | | 21 | 合格 | GB 24502-2023《煤矿用自救器》7.3.1 c | |

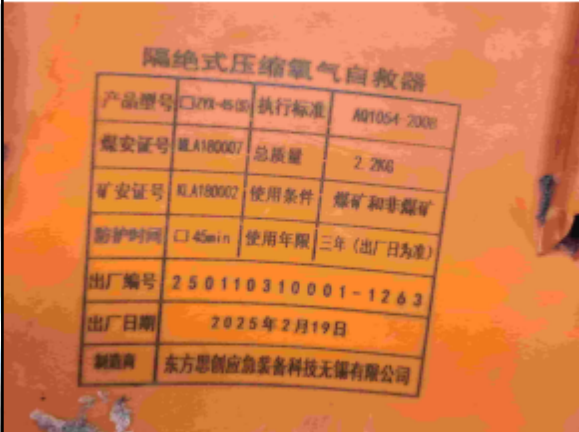
| 序号 | 样品状态 | 橙色整机完好 | 出厂编号 | 240110310001-1263 | | 更换氢氧化钙日期 | 2026-08-09 | |
| | | 正压气密性(Pa) | 1min内压力计变化值不应大于50Pa | | 608.90 | 不合格 | GB 24502-2023《煤矿用自救器》6.6.4.2 | |
| | | 负压气密性(Pa) | 1min内压力计变化值不应大于50Pa | | 508.10 | 不合格 | GB 24502-2023《煤矿用自救器》6.6.4.1 | |

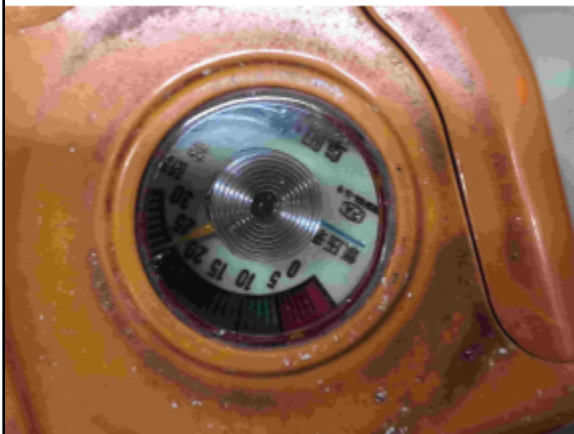
| | | 氧气瓶压力照片 | | | | 更换氢氧化钙后照片 | | |

| | | 氧气瓶压力(MPa) | ≥18MPa | | 22 | 合格 | GB 24502-2023《煤矿用自救器》7.3.1 c | |

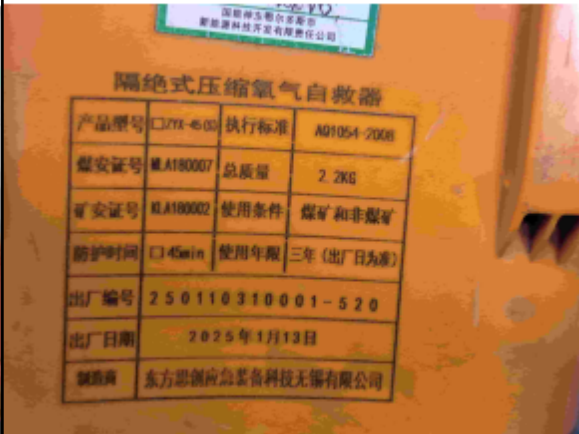
| 序号 | 样品状态 | 橙色整机完好 | 出厂编号 | 250110310001-520 | | 更换氢氧化钙日期 | 2026-08-09 | |
| | | 正压气密性(Pa) | 1min内压力计变化值不应大于50Pa | | 476.60 | 不合格 | GB 24502-2023《煤矿用自救器》6.6.4.2 | |
| | | 负压气密性(Pa) | 1min内压力计变化值不应大于50Pa | | 460.10 | 不合格 | GB 24502-2023《煤矿用自救器》6.6.4.1 | |
