# 检测检验报告

| 样品名称： | 隔绝式压缩氧气自救器（半年） |
| 规格型号： | ZYX-45（S） |

| 依据标准 | GB 24502-2023 《煤矿用自救器》 | | |

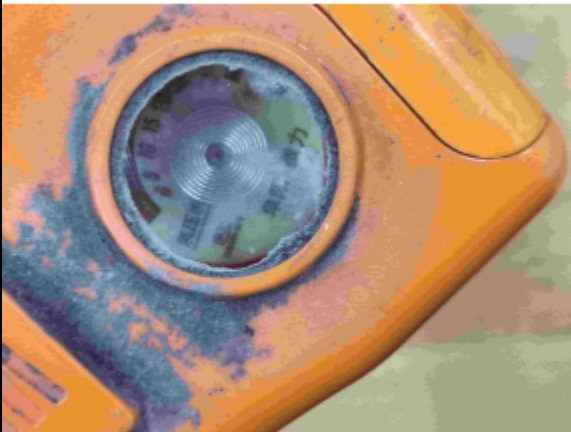
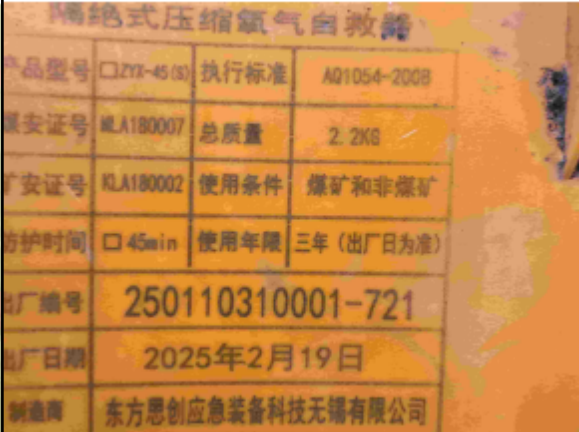
| 序号 | 样品状态 | 橙色整机完好 | 出厂编号 | 250110310001-721 | | 更换氢氧化钙日期 | 2026-08-09 | |
|---|---|---|---|---|---|---|---|--|
| | | 氧气瓶压力照片 | | | | 更换氢氧化钙后照片 | | |

| 序号 | 样品状态 | 橙色整机完好 | 出厂编号 | 250110310001-721 | | 更换氢氧化钙日期 | 2026-08-09 | |
|---|---|---|---|---|---|---|---|--|
| | | 氧气瓶压力(MPa) | ≥18MPa | | 23 | 合格 | GB 24502-2023《煤矿用自救器》7.3.1 c | |
| | | 负压气密性(Pa) | 1min内压力计变化值不应大于50Pa | | 18.40 | 合格 | GB 24502-2023《煤矿用自救器》6.6.4.1 | |

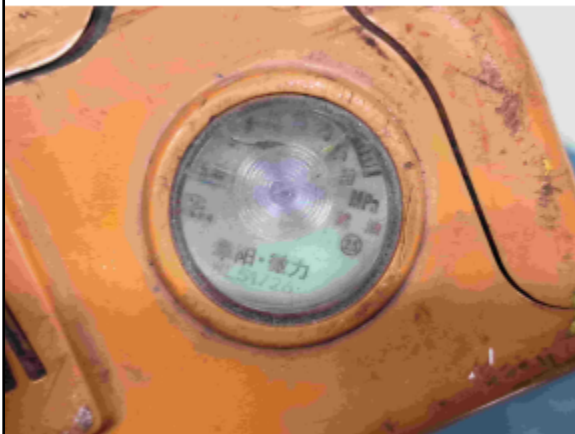
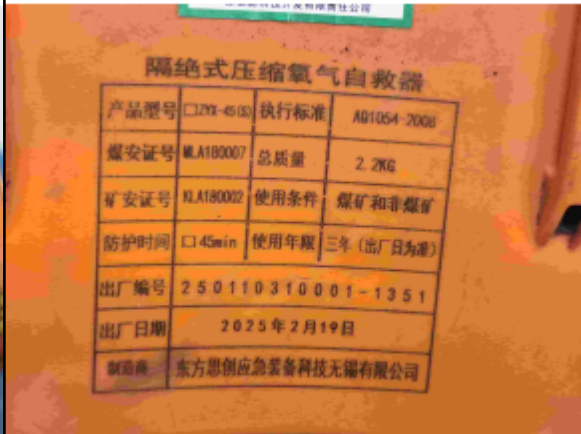
| | | 氧气瓶压力照片 | | | | 更换氢氧化钙后照片 | | |

| | | 氧气瓶压力(MPa) | ≥18MPa | | 22 | 合格 | GB 24502-2023《煤矿用自救器》7.3.1 c | |
| | | 正压气密性(Pa) | 1min内压力计变化值不应大于50Pa | | 238.10 | 不合格 | GB 24502-2023《煤矿用自救器》6.6.4.2 | |
| | | 负压气密性(Pa) | 1min内压力计变化值不应大于50Pa | | 317.40 | 不合格 | GB 24502-2023《煤矿用自救器》6.6.4.1 | |

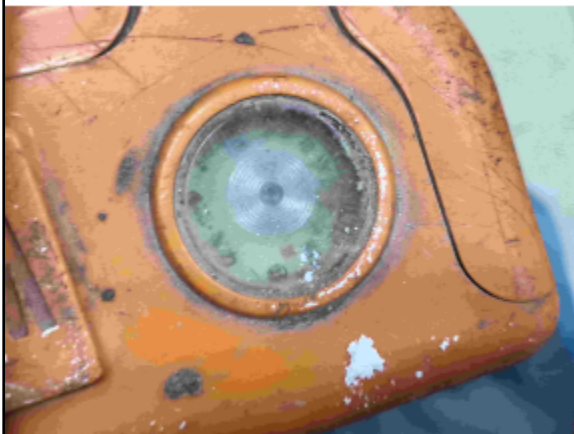
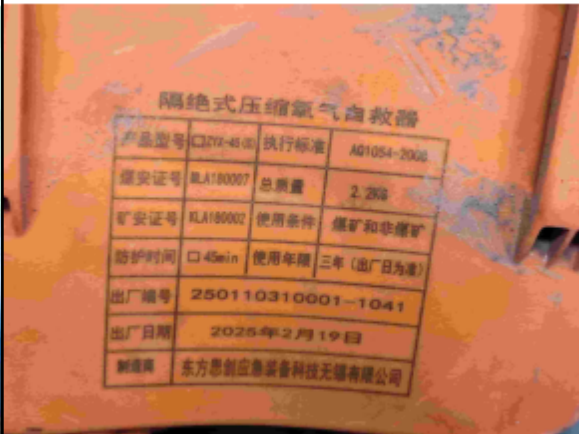
| | | 氧气瓶压力照片 | | | | 更换氢氧化钙后照片 | | |

| | | 氧气瓶压力(MPa) | ≥18MPa | | 22 | 合格 | GB 24502-2023《煤矿用自救器》7.3.1 c | |
| | | 正压气密性(Pa) | 1min内压力计变化值不应大于50Pa | | 486.40 | 不合格 | GB 24502-2023《煤矿用自救器》6.6.4.2 | |
| | | 负压气密性(Pa) | 1min内压力计变化值不应大于50Pa | | 137.40 | 不合格 | GB 24502-2023《煤矿用自救器》6.6.4.1 | |

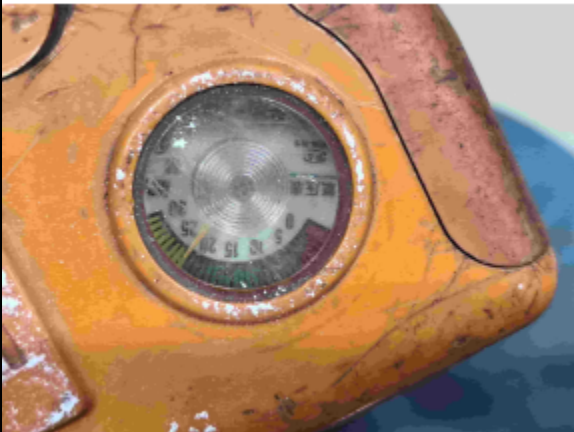
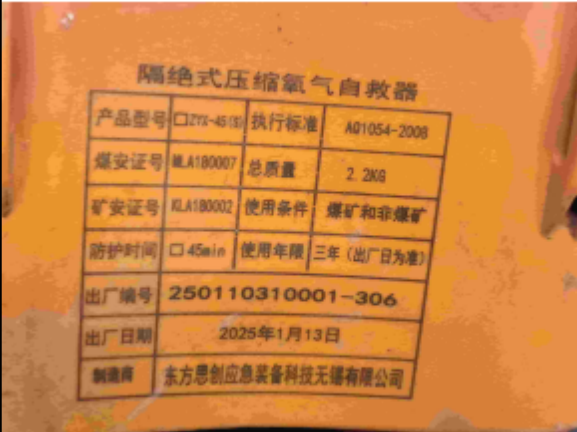
| | | 氧气瓶压力照片 | | | | 更换氢氧化钙后照片 | | |

| | | 氧气瓶压力(MPa) | ≥18MPa | | 23 | 合格 | GB 24502-2023《煤矿用自救器》7.3.1 c | |
| | | 正压气密性(Pa) | 1min内压力计变化值不应大于50Pa | | 335.80 | 不合格 | GB 24502-2023《煤矿用自救器》6.6.4.2 | |
| | | 负压气密性(Pa) | 1min内压力计变化值不应大于50Pa | | 333.50 | 不合格 | GB 24502-2023《煤矿用自救器》6.6.4.1 | |

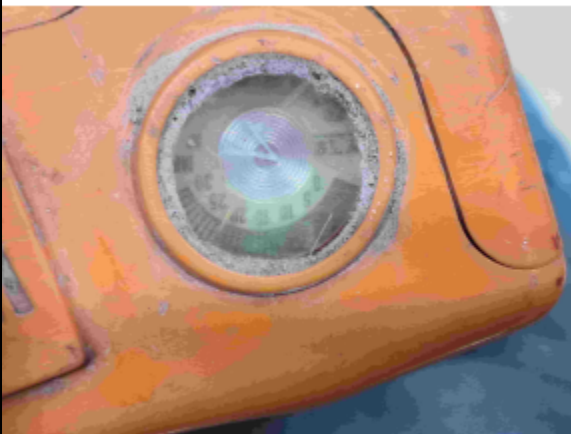
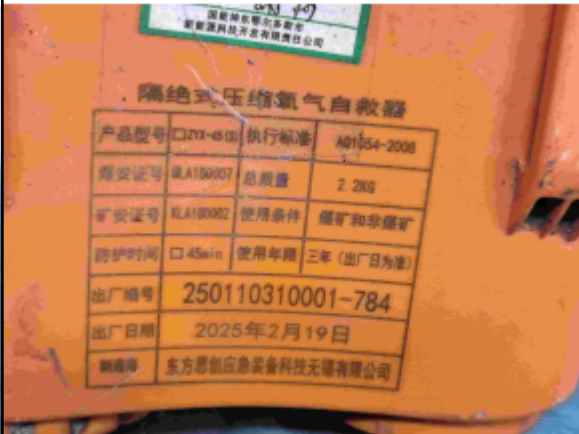
| | | 氧气瓶压力照片 | | | | 更换氢氧化钙后照片 | | |

| | | 氧气瓶压力(MPa) | ≥18MPa | | 23 | 合格 | GB 24502-2023《煤矿用自救器》7.3.1 c | |
| | | 正压气密性(Pa) | 1min内压力计变化值不应大于50Pa | | 326.50 | 不合格 | GB 24502-2023《煤矿用自救器》6.6.4.2 | |
| | | 负压气密性(Pa) | 1min内压力计变化值不应大于50Pa | | 136.60 | 不合格 | GB 24502-2023《煤矿用自救器》6.6.4.1 | |

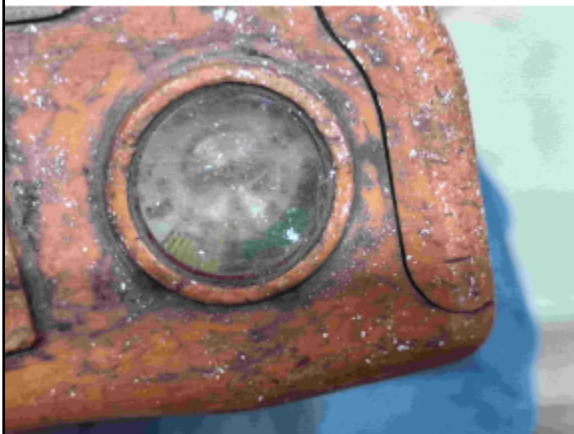
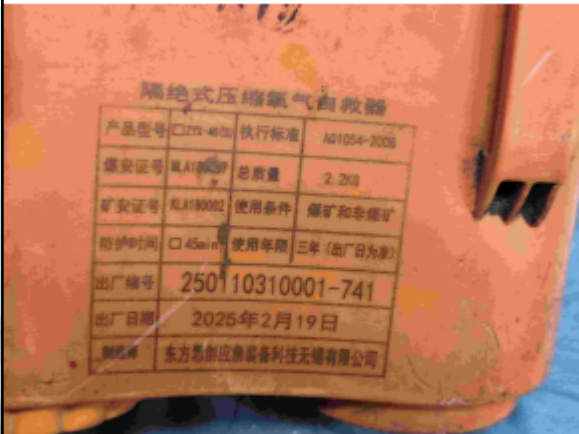
| | | 氧气瓶压力照片 | | | | 更换氢氧化钙后照片 | | |

| | | 氧气瓶压力(MPa) | ≥18MPa | | 22 | 合格 | GB 24502-2023《煤矿用自救器》7.3.1 c | |
| | | 正压气密性(Pa) | 1min内压力计变化值不应大于50Pa | | 424.90 | 不合格 | GB 24502-2023《煤矿用自救器》6.6.4.2 | |
| | | 负压气密性(Pa) | 1min内压力计变化值不应大于50Pa | | 367.10 | 不合格 | GB 24502-2023《煤矿用自救器》6.6.4.1 | |

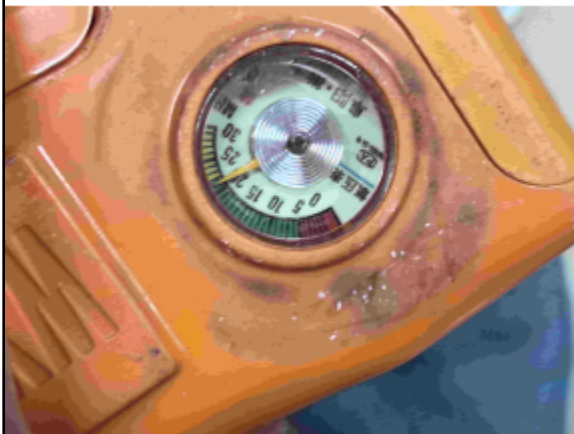
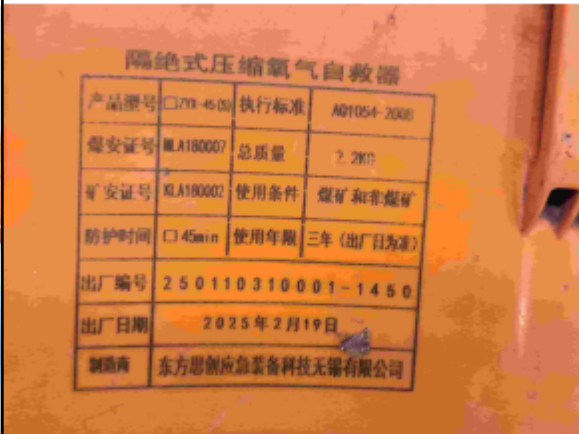
| | | 氧气瓶压力照片 | | | | 更换氢氧化钙后照片 | | |

| | | 氧气瓶压力(MPa) | ≥18MPa | | 21 | 合格 | GB 24502-2023《煤矿用自救器》7.3.1 c | |
| | | 正压气密性(Pa) | 1min内压力计变化值不应大于50Pa | | 417.70 | 不合格 | GB 24502-2023《煤矿用自救器》6.6.4.2 | |
| | | 负压气密性(Pa) | 1min内压力计变化值不应大于50Pa | | 271.00 | 不合格 | GB 24502-2023《煤矿用自救器》6.6.4.1 | |

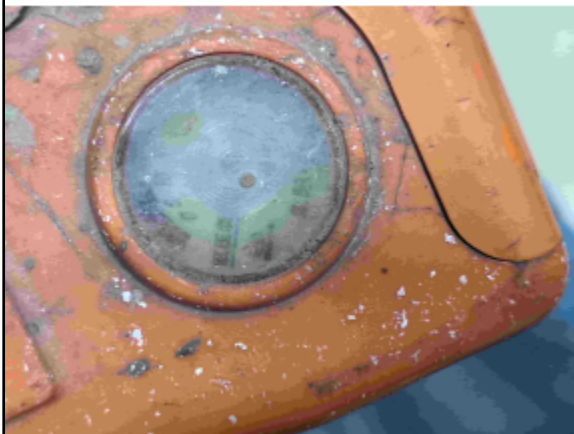
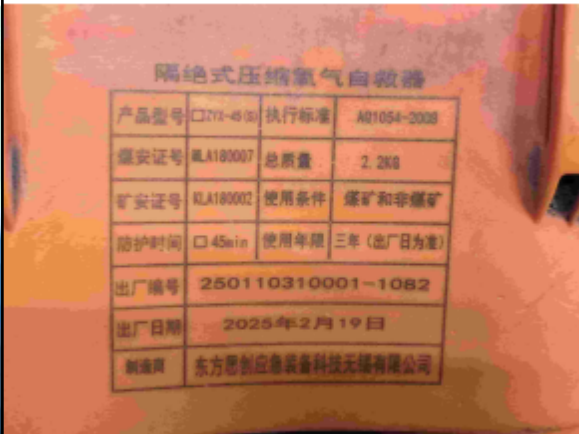
| | | 氧气瓶压力照片 | | | | 更换氢氧化钙后照片 | | |

| | | 氧气瓶压力(MPa) | ≥18MPa | | 21 | 合格 | GB 24502-2023《煤矿用自救器》7.3.1 c | |
| | | 正压气密性(Pa) | 1min内压力计变化值不应大于50Pa | | 474.80 | 不合格 | GB 24502-2023《煤矿用自救器》6.6.4.2 | |
| | | 负压气密性(Pa) | 1min内压力计变化值不应大于50Pa | | 422.10 | 不合格 | GB 24502-2023《煤矿用自救器》6.6.4.1 | |

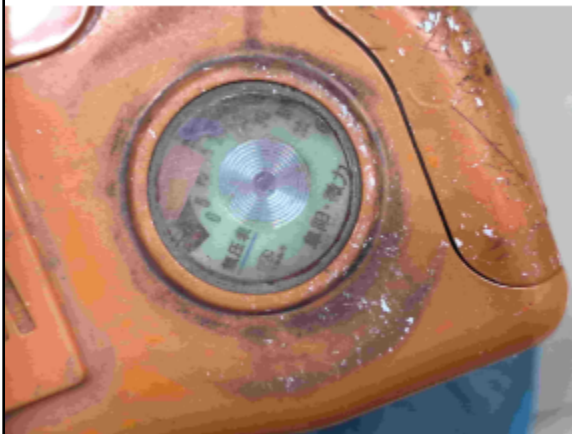
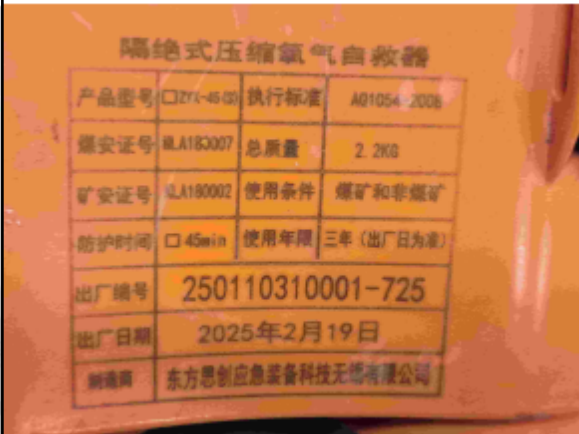
| | | 氧气瓶压力照片 | | | | 更换氢氧化钙后照片 | | |

| | | 氧气瓶压力(MPa) | ≥18MPa | | 22 | 合格 | GB 24502-2023《煤矿用自救器》7.3.1 c | |
| | | 正压气密性(Pa) | 1min内压力计变化值不应大于50Pa | | 350.60 | 不合格 | GB 24502-2023《煤矿用自救器》6.6.4.2 | |
| | | 负压气密性(Pa) | 1min内压力计变化值不应大于50Pa | | 273.20 | 不合格 | GB 24502-2023《煤矿用自救器》6.6.4.1 | |
