编号：2504028-2026

# 检测检验报告

样品名称： 隔绝式压缩氧气自救器（半年）

规格型号： ZYX45

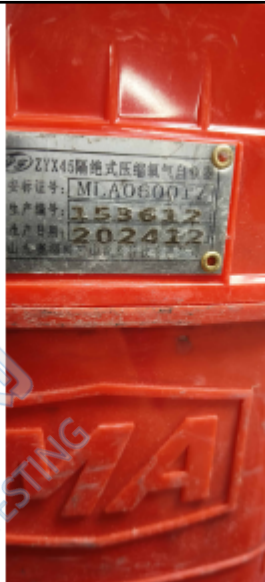
| 序号 | 样品状态 | 红色整机完好 | 出厂编号 | 153612 | | 更换氢氧化钙日期 | 2026-08-20 | |
|---|---|---|---|---|---|---|---|--|
| | | 正压气密性(Pa) | 1min内压力计变化值不应大于50Pa | | 682.60 | 不合格 | GB 24502-2023《煤矿用自救器》6.6.4.2 | |
| | | 负压气密性(Pa) | 1min内压力计变化值不应大于50Pa | | 517.20 | 不合格 | GB 24502-2023《煤矿用自救器》6.6.4.1 | |

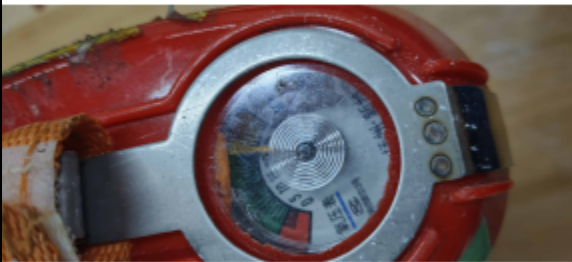
| 序号 | 样品状态 | 红色整机完好 | 出厂编号 | 152504 | | 更换氢氧化钙日期 | 2026-08-20 | |
|---|---|---|---|---|---|---|---|--|
| | | 氧气瓶压力(MPa) | ≥18MPa | 24 | 合格 | GB 24502-2023《煤矿用自救器》7.3.1 c | | |

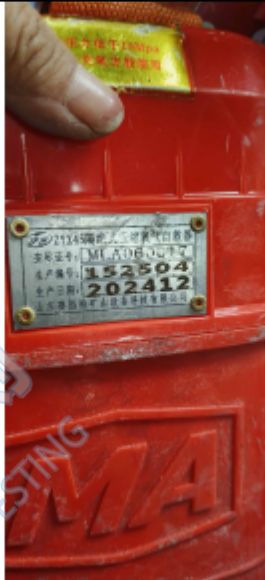
| 序号 | 样品状态 | 红色整机完好 | 出厂编号 | 152504 | | 更换氢氧化钙日期 | 2026-08-20 | |
|---|---|---|---|---|---|---|---|--|
| | | 正压气密性(Pa) | 1min内压力计变化值不应大于50Pa | 278.80 | 不合格 | GB 24502-2023《煤矿用自救器》6.6.4.2 | | |
| | | 负压气密性(Pa) | 1min内压力计变化值不应大于50Pa | 196.50 | 不合格 | GB 24502-2023《煤矿用自救器》6.6.4.1 | | |

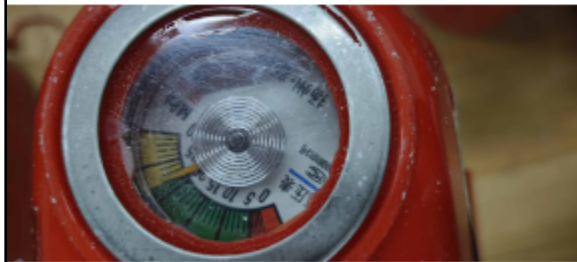
| 序号 | 样品状态 | 红色整机完好 | 出厂编号 | 153700 | | 更换氢氧化钙日期 | 2026-08-20 | |
|---|---|---|---|---|---|---|---|--|
| | | 氧气瓶压力(MPa) | ≥18MPa | | 22 | 合格 | GB 24502-2023《煤矿用自救器》7.3.1 c | |

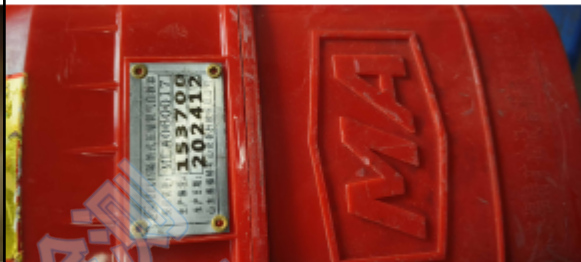
| 序号 | 样品状态 | 红色整机完好 | 出厂编号 | 153700 | | 更换氢氧化钙日期 | 2026-08-20 | |
|---|---|---|---|---|---|---|---|--|
| | | 正压气密性(Pa) | 1min内压力计变化值不应大于50Pa | | 219.40 | 不合格 | GB 24502-2023《煤矿用自救器》6.6.4.2 | |
| | | 负压气密性(Pa) | 1min内压力计变化值不应大于50Pa | | 174.20 | 不合格 | GB 24502-2023《煤矿用自救器》6.6.4.1 | |

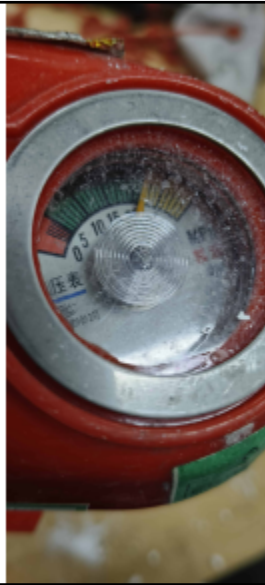
| | | 氧气瓶压力(MPa) | ≥18MPa | | 22 | 合格 | GB 24502-2023《煤矿用自救器》7.3.1 c | |

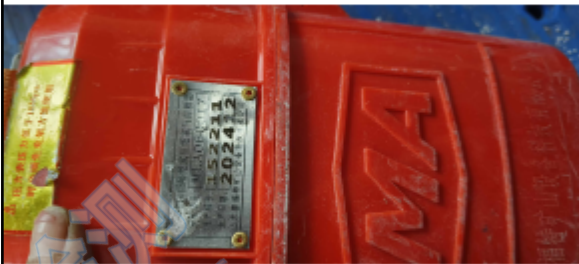
| | | 正压气密性(Pa) | 1min内压力计变化值不应大于50Pa | | 683.40 | 不合格 | GB 24502-2023《煤矿用自救器》6.6.4.2 | |
| | | 负压气密性(Pa) | 1min内压力计变化值不应大于50Pa | | 577.20 | 不合格 | GB 24502-2023《煤矿用自救器》6.6.4.1 | |

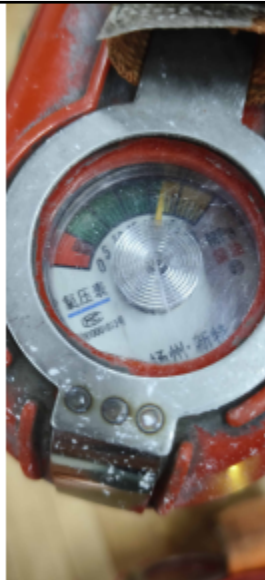
| 序号 | 样品状态 | 红色整机完好 | 出厂编号 | 154083 | | 更换氢氧化钙日期 | 2026-08-20 | |
|---|---|---|---|---|---|---|---|--|
| | | 氧气瓶压力(MPa) | ≥18MPa | | 23 | 合格 | GB 24502-2023《煤矿用自救器》7.3.1 c | |

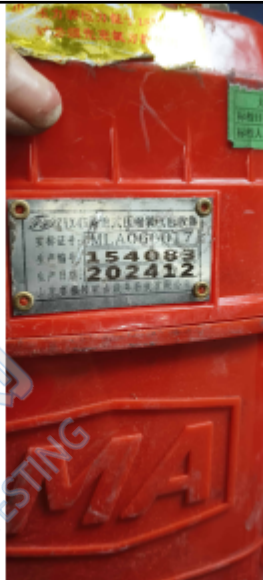
| 序号 | 样品状态 | 红色整机完好 | 出厂编号 | 154083 | | 更换氢氧化钙日期 | 2026-08-20 | |
|---|---|---|---|---|---|---|---|--|
| | | 正压气密性(Pa) | 1min内压力计变化值不应大于50Pa | | 710.70 | 不合格 | GB 24502-2023《煤矿用自救器》6.6.4.2 | |
| | | 负压气密性(Pa) | 1min内压力计变化值不应大于50Pa | | 630.50 | 不合格 | GB 24502-2023《煤矿用自救器》6.6.4.1 | |

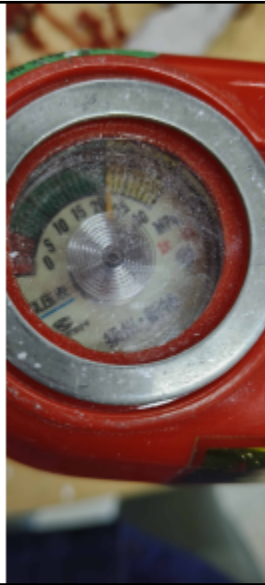
| 序号 | 样品状态 | 红色整机完好 | 出厂编号 | 154434 | | 更换氢氧化钙日期 | 2026-08-20 | |
|---|---|---|---|---|---|---|---|--|
| | | 氧气瓶压力(MPa) | ≥18MPa | | 23 | 合格 | GB 24502-2023《煤矿用自救器》7.3.1 c | |

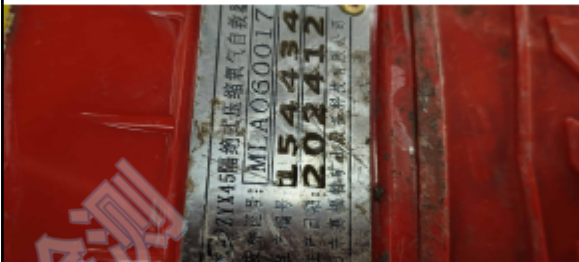
| 序号 | 样品状态 | 红色整机完好 | 出厂编号 | 154434 | | 更换氢氧化钙日期 | 2026-08-20 | |
|---|---|---|---|---|---|---|---|--|
| | | 正压气密性(Pa) | 1min内压力计变化值不应大于50Pa | | 503.70 | 不合格 | GB 24502-2023《煤矿用自救器》6.6.4.2 | |
| | | 负压气密性(Pa) | 1min内压力计变化值不应大于50Pa | | 425.10 | 不合格 | GB 24502-2023《煤矿用自救器》6.6.4.1 | |

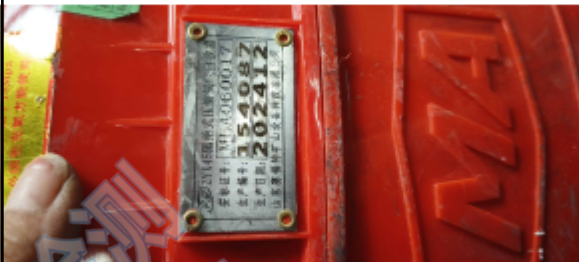
| 序号 | 样品状态 | 红色整机完好 | 出厂编号 | 154087 | | 更换氢氧化钙日期 | 2026-08-20 | |
|---|---|---|---|---|---|---|---|--|
| | | 正压气密性(Pa) | 1min内压力计变化值不应大于50Pa | | 687.10 | 不合格 | GB 24502-2023《煤矿用自救器》6.6.4.2 | |
| | | 负压气密性(Pa) | 1min内压力计变化值不应大于50Pa | | 542.30 | 不合格 | GB 24502-2023《煤矿用自救器》6.6.4.1 | |

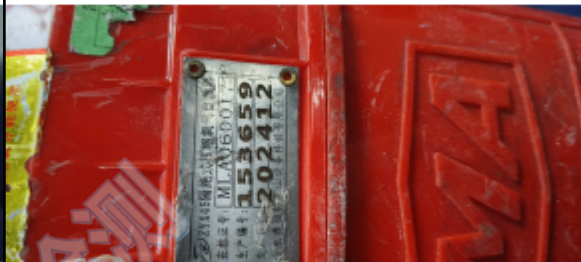
| 序号 | 样品状态 | 红色整机完好 | 出厂编号 | 153659 | | 更换氢氧化钙日期 | 2026-08-20 | |
|---|---|---|---|---|---|---|---|--|
| | | 正压气密性(Pa) | 1min内压力计变化值不应大于50Pa | | 479.40 | 不合格 | GB 24502-2023《煤矿用自救器》6.6.4.2 | |
| | | 负压气密性(Pa) | 1min内压力计变化值不应大于50Pa | | 362.50 | 不合格 | GB 24502-2023《煤矿用自救器》6.6.4.1 | |

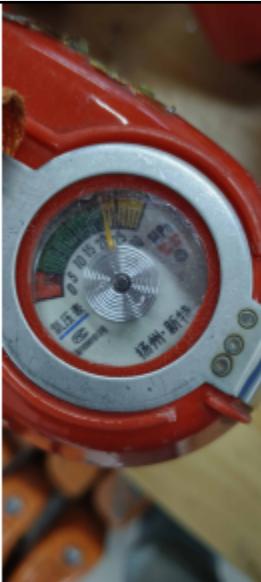
| 序号 | 样品状态 | 红色整机完好 | 出厂编号 | 153341 | | 更换氢氧化钙日期 | 2026-08-20 | |
|---|---|---|---|---|---|---|---|--|
| | | 氧气瓶压力(MPa) | ≥18MPa | | 22 | 合格 | GB 24502-2023《煤矿用自救器》7.3.1 c | |

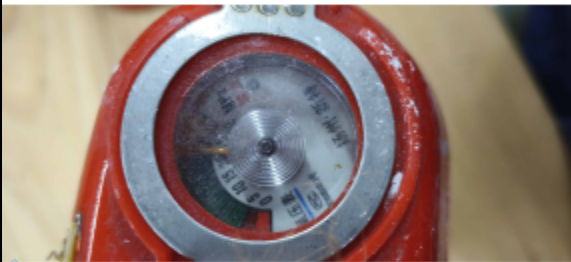
| 序号 | 样品状态 | 红色整机完好 | 出厂编号 | 153162 | | 更换氢氧化钙日期 | 2026-08-20 | |
|---|---|---|---|---|---|---|---|--|
| | | 氧气瓶压力(MPa) | ≥18MPa | | 21 | 合格 | GB 24502-2023《煤矿用自救器》7.3.1 c | |

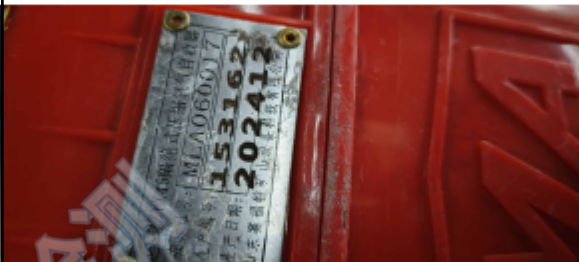
| 序号 | 样品状态 | 红色整机完好 | 出厂编号 | 153162 | | 更换氢氧化钙日期 | 2026-08-20 | |
|---|---|---|---|---|---|---|---|--|
| | | 正压气密性(Pa) | 1min内压力计变化值不应大于50Pa | | 787.20 | 不合格 | GB 24502-2023《煤矿用自救器》6.6.4.2 | |
| | | 负压气密性(Pa) | 1min内压力计变化值不应大于50Pa | | 685.70 | 不合格 | GB 24502-2023《煤矿用自救器》6.6.4.1 | |
