编号：2504029-2026

# 检测检验报告

样品名称： 隔绝式压缩氧气自救器（半年）

规格型号： ZYX45

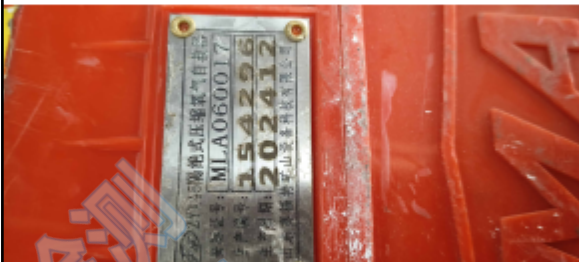
| 序号 | 样品状态 | 红色整机完好 | 出厂编号 | 154296 | | 更换氢氧化钙日期 | 2026-08-20 | |
|---|---|---|---|---|---|---|---|--|
| | | 正压气密性(Pa) | 1min内压力计变化值不应大于50Pa | | 794.40 | 不合格 | GB 24502-2023《煤矿用自救器》6.6.4.2 | |
| | | 负压气密性(Pa) | 1min内压力计变化值不应大于50Pa | | 689.50 | 不合格 | GB 24502-2023《煤矿用自救器》6.6.4.1 | |

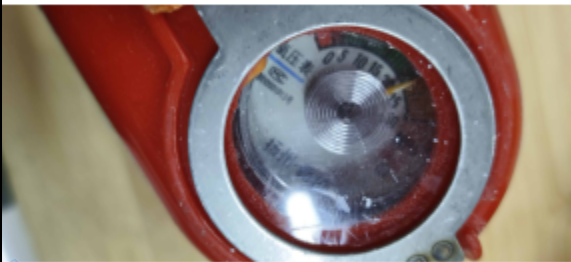
| 序号 | 样品状态 | 红色整机完好 | 出厂编号 | 153164 | | 更换氢氧化钙日期 | 2026-08-20 | |
|---|---|---|---|---|---|---|---|--|
| | | 氧气瓶压力(MPa) | ≥18MPa | | 22 | 合格 | GB 24502-2023《煤矿用自救器》7.3.1 c | |

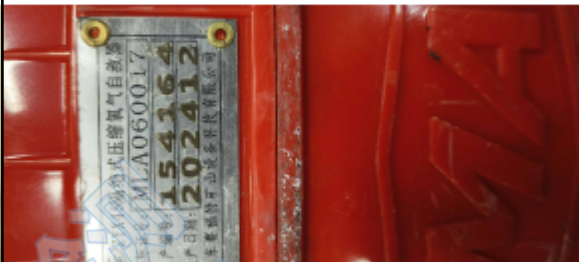
| 序号 | 样品状态 | 红色整机完好 | 出厂编号 | 153164 | | 更换氢氧化钙日期 | 2026-08-20 | |
|---|---|---|---|---|---|---|---|--|
| | | 正压气密性(Pa) | 1min内压力计变化值不应大于50Pa | | 700.90 | 不合格 | GB 24502-2023《煤矿用自救器》6.6.4.2 | |
| | | 负压气密性(Pa) | 1min内压力计变化值不应大于50Pa | | 625.40 | 不合格 | GB 24502-2023《煤矿用自救器》6.6.4.1 | |

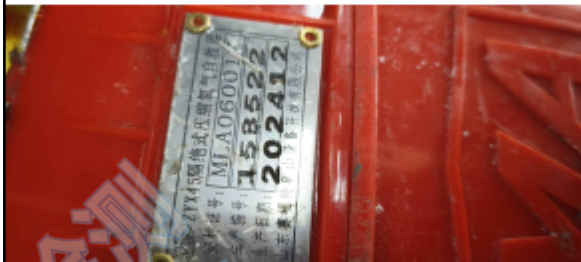
| | | 正压气密性(Pa) | 1min内压力计变化值不应大于50Pa | | 621.40 | 不合格 | GB 24502-2023《煤矿用自救器》6.6.4.2 | |
| | | 负压气密性(Pa) | 1min内压力计变化值不应大于50Pa | | 535.40 | 不合格 | GB 24502-2023《煤矿用自救器》6.6.4.1 | |

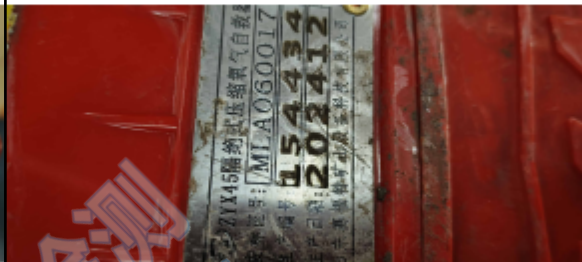
| | | 正压气密性(Pa) | 1min内压力计变化值不应大于50Pa | | 210.20 | 不合格 | GB 24502-2023《煤矿用自救器》6.6.4.2 | |
| | | 负压气密性(Pa) | 1min内压力计变化值不应大于50Pa | | 156.40 | 不合格 | GB 24502-2023《煤矿用自救器》6.6.4.1 | |

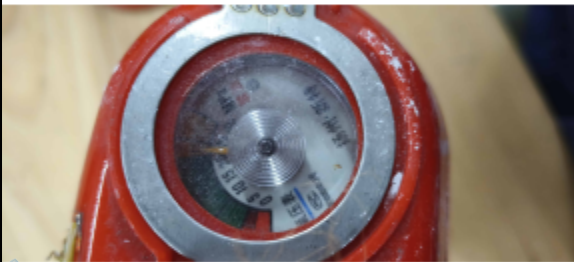
| 序号 | 样品状态 | 红色整机完好 | 出厂编号 | 154338 | | 更换氢氧化钙日期 | 2026-08-20 | |
|---|---|---|---|---|---|---|---|--|
| | | 氧气瓶压力(MPa) | ≥18MPa | | 21 | 合格 | GB 24502-2023《煤矿用自救器》7.3.1 c | |

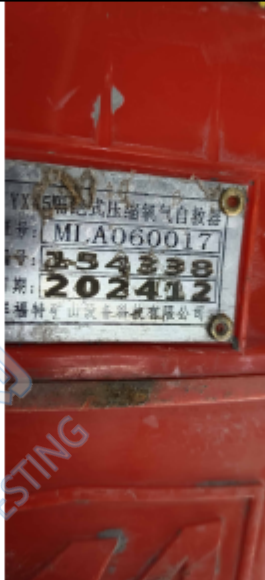
| 序号 | 样品状态 | 红色整机完好 | 出厂编号 | 154338 | | 更换氢氧化钙日期 | 2026-08-20 | |
|---|---|---|---|---|---|---|---|--|
| | | 正压气密性(Pa) | 1min内压力计变化值不应大于50Pa | | 459.20 | 不合格 | GB 24502-2023《煤矿用自救器》6.6.4.2 | |
| | | 负压气密性(Pa) | 1min内压力计变化值不应大于50Pa | | 376.80 | 不合格 | GB 24502-2023《煤矿用自救器》6.6.4.1 | |

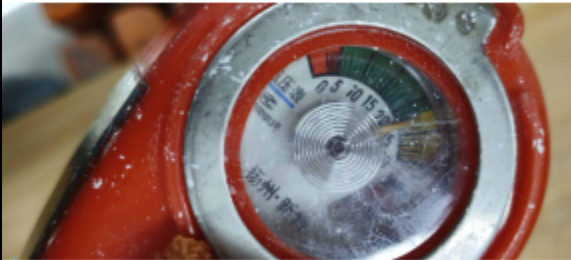
| 序号 | 样品状态 | 红色整机完好 | 出厂编号 | 153528 | | 更换氢氧化钙日期 | 2026-08-20 | |
|---|---|---|---|---|---|---|---|--|
| | | 氧气瓶压力(MPa) | ≥18MPa | | 24 | 合格 | GB 24502-2023《煤矿用自救器》7.3.1 c | |

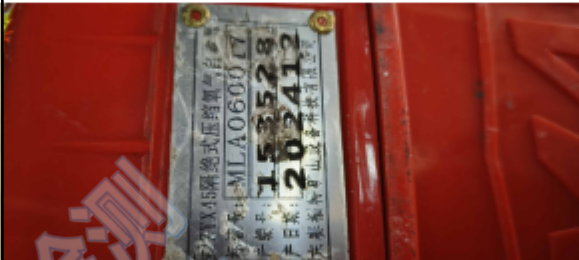
| 序号 | 样品状态 | 红色整机完好 | 出厂编号 | 153528 | | 更换氢氧化钙日期 | 2026-08-20 | |
|---|---|---|---|---|---|---|---|--|
| | | 正压气密性(Pa) | 1min内压力计变化值不应大于50Pa | | 578.30 | 不合格 | GB 24502-2023《煤矿用自救器》6.6.4.2 | |
| | | 负压气密性(Pa) | 1min内压力计变化值不应大于50Pa | | 496.50 | 不合格 | GB 24502-2023《煤矿用自救器》6.6.4.1 | |

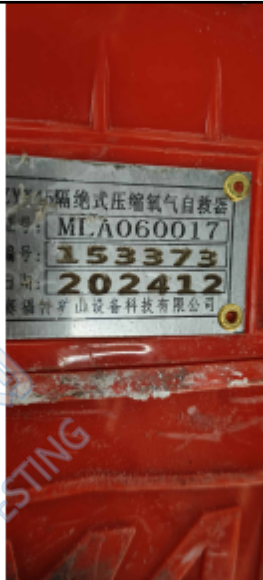
| | | 正压气密性(Pa) | 1min内压力计变化值不应大于50Pa | | 542.90 | 不合格 | GB 24502-2023《煤矿用自救器》6.6.4.2 | |
| | | 负压气密性(Pa) | 1min内压力计变化值不应大于50Pa | | 477.60 | 不合格 | GB 24502-2023《煤矿用自救器》6.6.4.1 | |

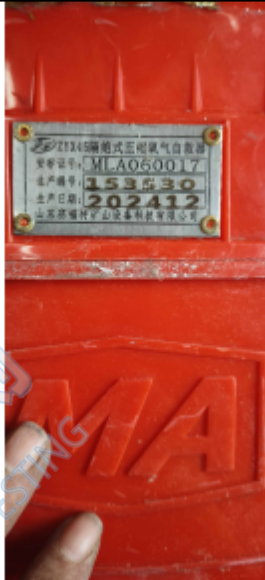
| 序号 | 样品状态 | 红色整机完好 | 出厂编号 | 153530 | | 更换氢氧化钙日期 | 2026-08-20 | |
|---|---|---|---|---|---|---|---|--|
| | | 正压气密性(Pa) | 1min内压力计变化值不应大于50Pa | | 687.30 | 不合格 | GB 24502-2023《煤矿用自救器》6.6.4.2 | |
| | | 负压气密性(Pa) | 1min内压力计变化值不应大于50Pa | | 594.20 | 不合格 | GB 24502-2023《煤矿用自救器》6.6.4.1 | |

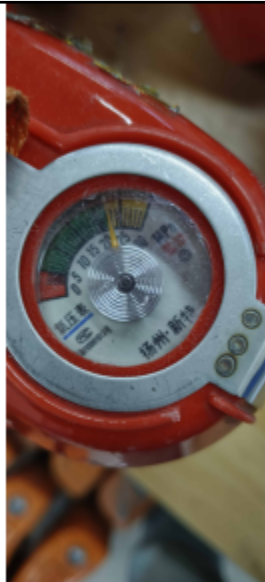
| 序号 | 样品状态 | 红色整机完好 | 出厂编号 | 154535 | | 更换氢氧化钙日期 | 2026-08-20 | |
|---|---|---|---|---|---|---|---|--|
| | | 氧气瓶压力(MPa) | ≥18MPa | | 22 | 合格 | GB 24502-2023《煤矿用自救器》7.3.1 c | |

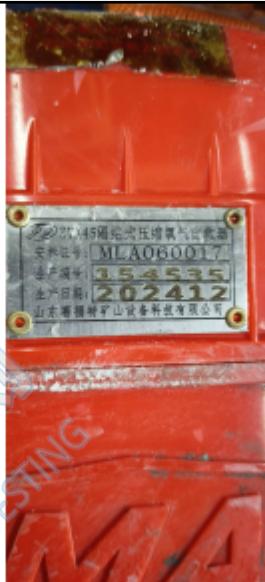
| 序号 | 样品状态 | 红色整机完好 | 出厂编号 | 154535 | | 更换氢氧化钙日期 | 2026-08-20 | |
|---|---|---|---|---|---|---|---|--|
| | | 正压气密性(Pa) | 1min内压力计变化值不应大于50Pa | | 720.00 | 不合格 | GB 24502-2023《煤矿用自救器》6.6.4.2 | |
| | | 负压气密性(Pa) | 1min内压力计变化值不应大于50Pa | | 635.40 | 不合格 | GB 24502-2023《煤矿用自救器》6.6.4.1 | |

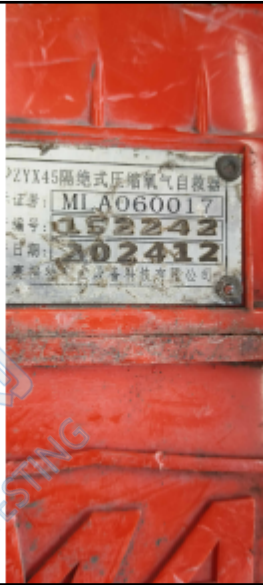
| 序号 | 样品状态 | 红色整机完好 | 出厂编号 | 152242 | | 更换氢氧化钙日期 | 2026-08-20 | |
|---|---|---|---|---|---|---|---|--|
| | | 正压气密性(Pa) | 1min内压力计变化值不应大于50Pa | | 514.70 | 不合格 | GB 24502-2023《煤矿用自救器》6.6.4.2 | |
| | | 负压气密性(Pa) | 1min内压力计变化值不应大于50Pa | | 426.90 | 不合格 | GB 24502-2023《煤矿用自救器》6.6.4.1 | |
