编号：2504030-2026

# 检测检验报告

样品名称： 隔绝式压缩氧气自救器（半年）

规格型号： ZYX45

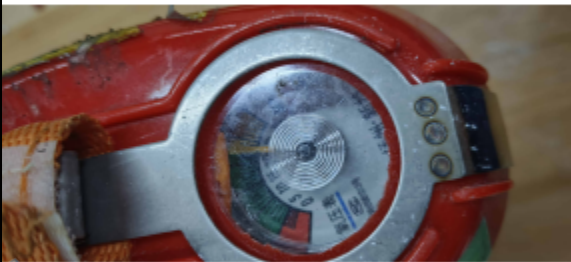
| 序号 | 样品状态 | 红色整机完好 | 出厂编号 | 154187 | | 更换氢氧化钙日期 | 2026-08-20 | |
|---|---|---|---|---|---|---|---|--|
| | | 氧气瓶压力照片 | | | | 更换氢氧化钙后照片 | | |

| 序号 | 样品状态 | 红色整机完好 | 出厂编号 | 154187 | | 更换氢氧化钙日期 | 2026-08-20 | |
|---|---|---|---|---|---|---|---|--|
| | | 氧气瓶压力(MPa) | ≥18MPa | | 24 | 合格 | GB 24502-2023《煤矿用自救器》7.3.1 c | |

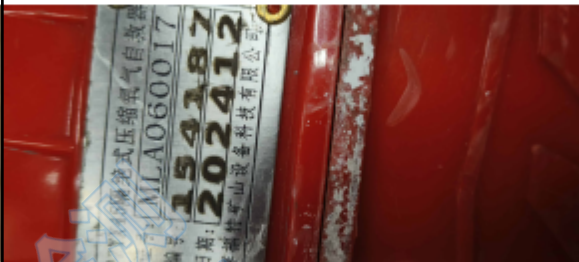
| 序号 | 样品状态 | 红色整机完好 | 出厂编号 | 154187 | | 更换氢氧化钙日期 | 2026-08-20 | |
|---|---|---|---|---|---|---|---|--|
| | | 正压气密性(Pa) | 1min内压力计变化值不应大于50Pa | | 699.30 | 不合格 | GB 24502-2023《煤矿用自救器》6.6.4.2 | |
| | | 负压气密性(Pa) | 1min内压力计变化值不应大于50Pa | | 485.40 | 不合格 | GB 24502-2023《煤矿用自救器》6.6.4.1 | |

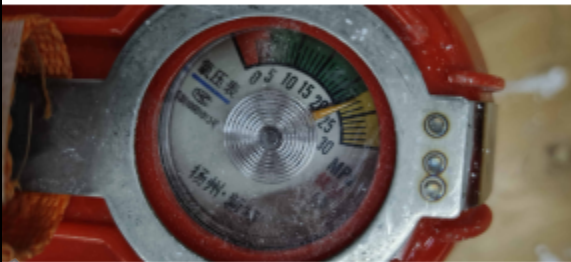
| 序号 | 样品状态 | 红色整机完好 | 出厂编号 | 154288 | | 更换氢氧化钙日期 | 2026-08-20 | |
|---|---|---|---|---|---|---|---|--|
| | | 氧气瓶压力照片 | | | | 更换氢氧化钙后照片 | | |

| 序号 | 样品状态 | 红色整机完好 | 出厂编号 | 154288 | | 更换氢氧化钙日期 | 2026-08-20 | |
|---|---|---|---|---|---|---|---|--|
| | | 氧气瓶压力(MPa) | ≥18MPa | | 23 | 合格 | GB 24502-2023《煤矿用自救器》7.3.1 c | |

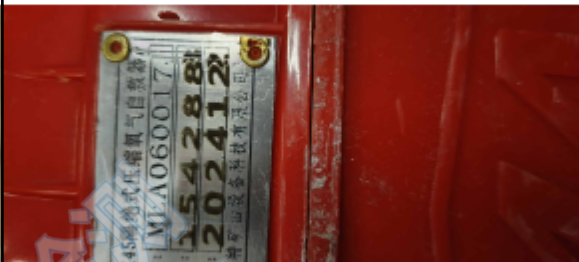
| 序号 | 样品状态 | 红色整机完好 | 出厂编号 | 154288 | | 更换氢氧化钙日期 | 2026-08-20 | |
|---|---|---|---|---|---|---|---|--|
| | | 正压气密性(Pa) | 1min内压力计变化值不应大于50Pa | | 654. 20 | 不合格 | GB 24502-2023《煤矿用自救器》6.6.4.2 | |
| | | 负压气密性(Pa) | 1min内压力计变化值不应大于50Pa | | 435. 40 | 不合格 | GB 24502-2023《煤矿用自救器》6.6.4.1 | |

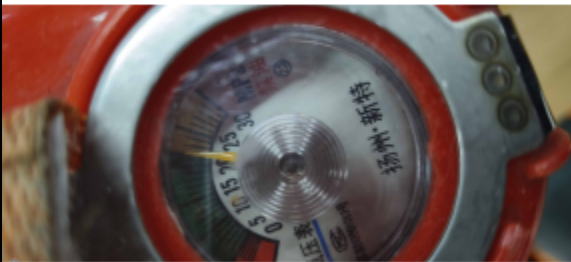
| 序号 | 样品状态 | 红色整机完好 | 出厂编号 | 154130 | | 更换氢氧化钙日期 | 2026-08-20 | |
|---|---|---|---|---|---|---|---|--|
| | | 氧气瓶压力照片 | | | | 更换氢氧化钙后照片 | | |

| 序号 | 样品状态 | 红色整机完好 | 出厂编号 | 154130 | | 更换氢氧化钙日期 | 2026-08-20 | |
|---|---|---|---|---|---|---|---|--|
| | | 氧气瓶压力 (MPa) | ≥18MPa | | 23 | 合格 | GB 24502-2023《煤矿用自救器》7.3.1 c | |

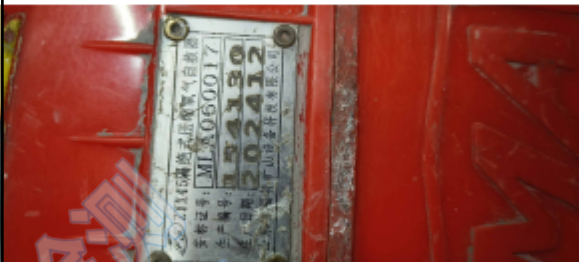
| 序号 | 样品状态 | 红色整机完好 | 出厂编号 | 154130 | | 更换氢氧化钙日期 | 2026-08-20 | |
|---|---|---|---|---|---|---|---|--|
| | | 正压气密性 (Pa) | 1min内压力计变化值不应大于50Pa | | 114.50 | 不合格 | GB 24502-2023《煤矿用自救器》6.6.4.2 | |
| | | 负压气密性 (Pa) | 1min内压力计变化值不应大于50Pa | | 98.20 | 不合格 | GB 24502-2023《煤矿用自救器》6.6.4.1 | |

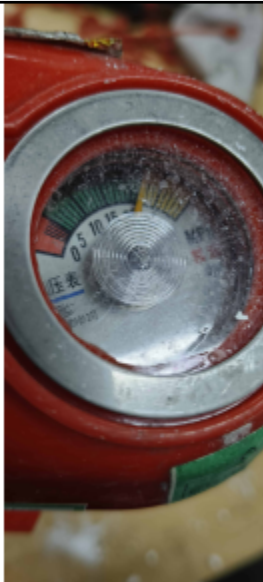
| | | 氧气瓶压力照片 | | | | 更换氢氧化钙后照片 | | |

| | | 氧气瓶压力(MPa) | ≥18MPa | | 22 | 合格 | GB 24502-2023《煤矿用自救器》7.3.1 c | |

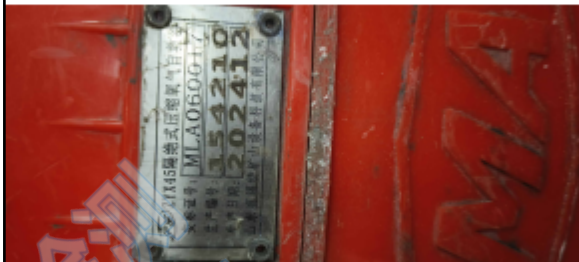
| | | 正压气密性(Pa) | 1min内压力计变化值不应大于50Pa | | 767.30 | 不合格 | GB 24502-2023《煤矿用自救器》6.6.4.2 | |
| | | 负压气密性(Pa) | 1min内压力计变化值不应大于50Pa | | 612.70 | 不合格 | GB 24502-2023《煤矿用自救器》6.6.4.1 | |

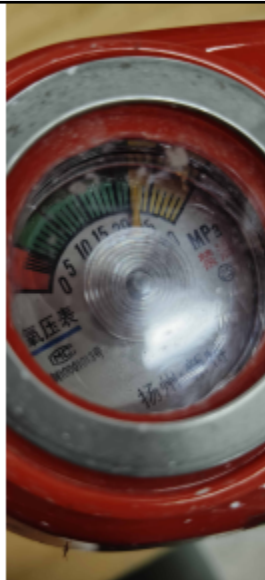
| | | 氧气瓶压力照片 | | | | 更换氢氧化钙后照片 | | |

| | | 氧气瓶压力(MPa) | ≥18MPa | | 23 | 合格 | GB 24502-2023《煤矿用自救器》7.3.1 c | |

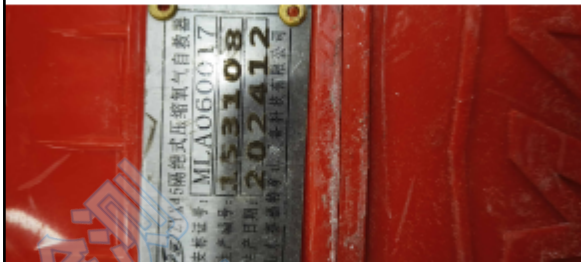
| | | 正压气密性(Pa) | 1min内压力计变化值不应大于50Pa | | 240.50 | 不合格 | GB 24502-2023《煤矿用自救器》6.6.4.2 | |
| | | 负压气密性(Pa) | 1min内压力计变化值不应大于50Pa | | 569.40 | 不合格 | GB 24502-2023《煤矿用自救器》6.6.4.1 | |

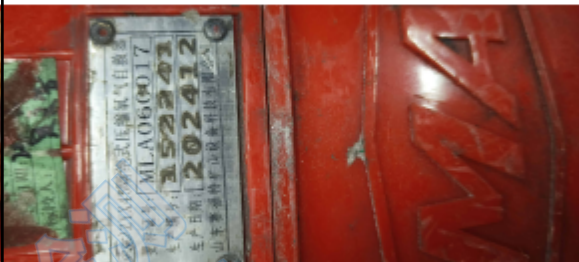
| 序号 | 样品状态 | 红色整机完好 | 出厂编号 | 152241 | | 更换氢氧化钙日期 | 2026-08-20 | |
|---|---|---|---|---|---|---|---|--|
| | | 氧气瓶压力照片 | | | | 更换氢氧化钙后照片 | | |

| 序号 | 样品状态 | 红色整机完好 | 出厂编号 | 152241 | | 更换氢氧化钙日期 | 2026-08-20 | |
|---|---|---|---|---|---|---|---|--|
| | | 正压气密性 (Pa) | 1min内压力计变化值不应大于50Pa | | 149.10 | 不合格 | GB 24502-2023《煤矿用自救器》6.6.4.2 | |
| | | 负压气密性 (Pa) | 1min内压力计变化值不应大于50Pa | | 127.30 | 不合格 | GB 24502-2023《煤矿用自救器》6.6.4.1 | |

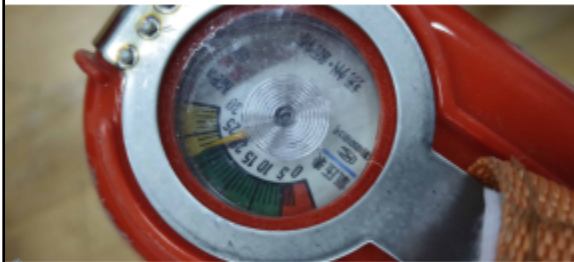
| 序号 | 样品状态 | 红色整机完好 | 出厂编号 | 153215 | | 更换氢氧化钙日期 | 2026-08-20 | |
|---|---|---|---|---|---|---|---|--|
| | | 氧气瓶压力照片 | | | | 更换氢氧化钙后照片 | | |

| 序号 | 样品状态 | 红色整机完好 | 出厂编号 | 153215 | | 更换氢氧化钙日期 | 2026-08-20 | |
|---|---|---|---|---|---|---|---|--|
| | | 氧气瓶压力(MPa) | ≥18MPa | | 22 | 合格 | GB 24502-2023《煤矿用自救器》7.3.1 c | |

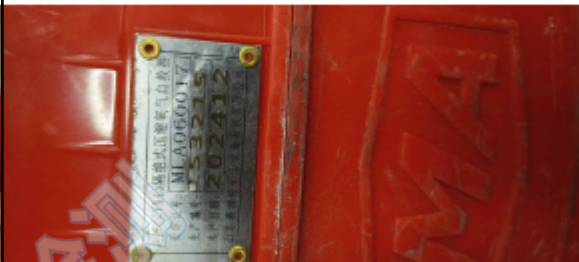
| 序号 | 样品状态 | 红色整机完好 | 出厂编号 | 153215 | | 更换氢氧化钙日期 | 2026-08-20 | |
|---|---|---|---|---|---|---|---|--|
| | | 正压气密性(Pa) | 1min内压力计变化值不应大于50Pa | | 724.70 | 不合格 | GB 24502-2023《煤矿用自救器》6.6.4.2 | |
| | | 负压气密性(Pa) | 1min内压力计变化值不应大于50Pa | | 594.20 | 不合格 | GB 24502-2023《煤矿用自救器》6.6.4.1 | |

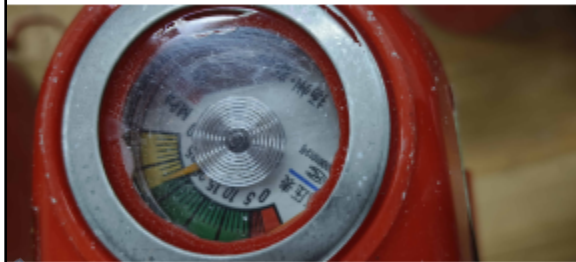
| 序号 | 样品状态 | 红色整机完好 | 出厂编号 | 154532 | | 更换氢氧化钙日期 | 2026-08-20 | |
|---|---|---|---|---|---|---|---|--|
| | | 氧气瓶压力照片 | | | | 更换氢氧化钙后照片 | | |

| 序号 | 样品状态 | 红色整机完好 | 出厂编号 | 154532 | | 更换氢氧化钙日期 | 2026-08-20 | |
|---|---|---|---|---|---|---|---|--|
| | | 氧气瓶压力(MPa) | ≥18MPa | | 22 | 合格 | GB 24502-2023《煤矿用自救器》7.3.1 c | |

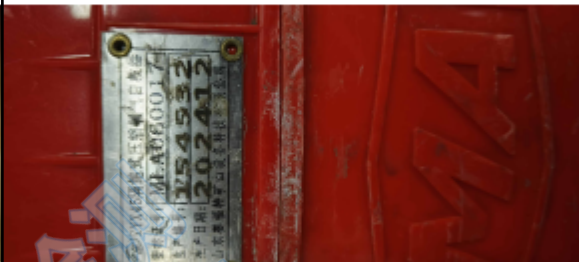
| 序号 | 样品状态 | 红色整机完好 | 出厂编号 | 154532 | | 更换氢氧化钙日期 | 2026-08-20 | |
|---|---|---|---|---|---|---|---|--|
| | | 正压气密性(Pa) | 1min内压力计变化值不应大于50Pa | | 652.70 | 不合格 | GB 24502-2023《煤矿用自救器》6.6.4.2 | |
| | | 负压气密性(Pa) | 1min内压力计变化值不应大于50Pa | | 412.50 | 不合格 | GB 24502-2023《煤矿用自救器》6.6.4.1 | |

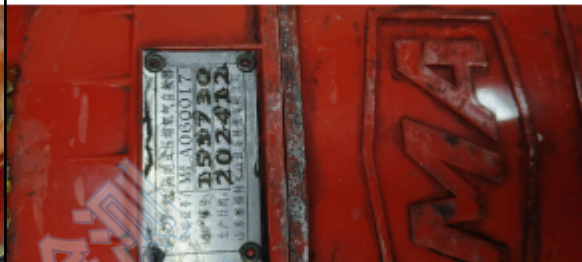
| 序号 | 样品状态 | 红色整机完好 | 出厂编号 | 153730 | | 更换氢氧化钙日期 | 2026-08-20 | |
|---|---|---|---|---|---|---|---|--|
| | | 氧气瓶压力照片 | | | | 更换氢氧化钙后照片 | | |

| 序号 | 样品状态 | 红色整机完好 | 出厂编号 | 153730 | | 更换氢氧化钙日期 | 2026-08-20 | |
|---|---|---|---|---|---|---|---|--|
| | | 正压气密性(Pa) | 1min内压力计变化值不应大于50Pa | | 724.70 | 不合格 | GB 24502-2023《煤矿用自救器》6.6.4.2 | |
| | | 负压气密性(Pa) | 1min内压力计变化值不应大于50Pa | | 611.90 | 不合格 | GB 24502-2023《煤矿用自救器》6.6.4.1 | |

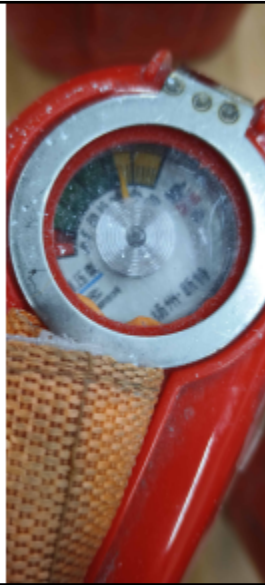
| 序号 | 样品状态 | 红色整机完好 | 出厂编号 | 154208 | | 更换氢氧化钙日期 | 2026-08-20 | |
|---|---|---|---|---|---|---|---|--|
| | | 氧气瓶压力照片 | | | | 更换氢氧化钙后照片 | | |

| 序号 | 样品状态 | 红色整机完好 | 出厂编号 | 154208 | | 更换氢氧化钙日期 | 2026-08-20 | |
|---|---|---|---|---|---|---|---|--|
| | | 氧气瓶压力(MPa) | ≥18MPa | | 23 | 合格 | GB 24502-2023《煤矿用自救器》7.3.1 c | |

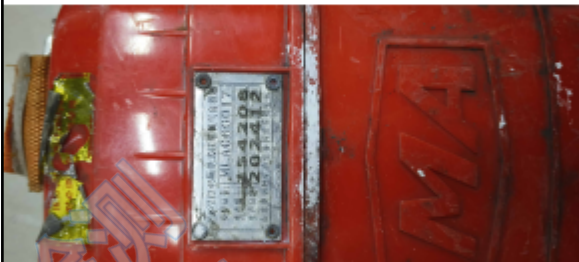
| 序号 | 样品状态 | 红色整机完好 | 出厂编号 | 154208 | | 更换氢氧化钙日期 | 2026-08-20 | |
|---|---|---|---|---|---|---|---|--|
| | | 正压气密性(Pa) | 1min内压力计变化值不应大于50Pa | | 358.90 | 不合格 | GB 24502-2023《煤矿用自救器》6.6.4.2 | |
| | | 负压气密性(Pa) | 1min内压力计变化值不应大于50Pa | | 258.40 | 不合格 | GB 24502-2023《煤矿用自救器》6.6.4.1 | |
