编号：2504032-2026

# 检测检验报告

样品名称： 隔绝式压缩氧气自救器（半年）

规格型号： ZYX45

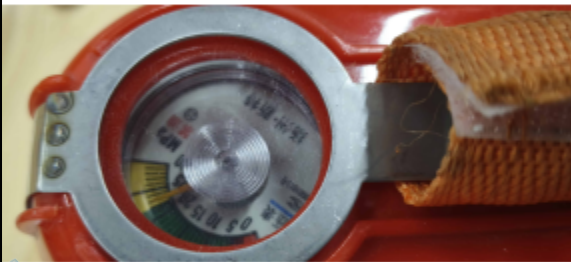
| 序号 | 样品状态 | 红色整机完好 | 出厂编号 | 153167 | | 更换氢氧化钙日期 | 2026-08-20 | |
|---|---|---|---|---|---|---|---|--|
| | | 氧气瓶压力照片 | | | | 更换氢氧化钙后照片 | | |

| 序号 | 样品状态 | 红色整机完好 | 出厂编号 | 153167 | | 更换氢氧化钙日期 | 2026-08-20 | |
|---|---|---|---|---|---|---|---|--|
| | | 氧气瓶压力(MPa) | ≥18MPa | | 23 | 合格 | GB 24502-2023《煤矿用自救器》7.3.1 c | |

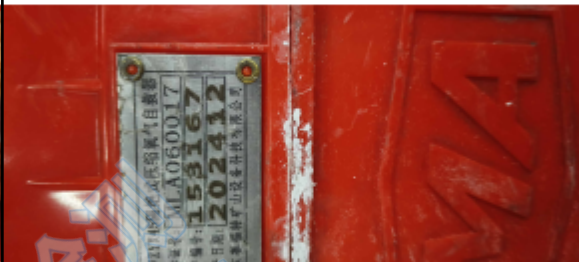
| 序号 | 样品状态 | 红色整机完好 | 出厂编号 | 153167 | | 更换氢氧化钙日期 | 2026-08-20 | |

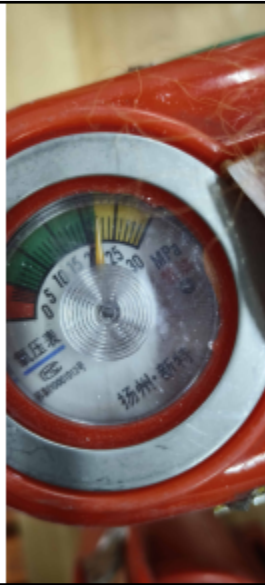
| 序号 | 样品状态 | 红色整机完好 | 出厂编号 | 154209 | | 更换氢氧化钙日期 | 2026-08-20 | |
|---|---|---|---|---|---|---|---|--|
| | | 氧气瓶压力照片 | | | | 更换氢氧化钙后照片 | | |

| 序号 | 样品状态 | 红色整机完好 | 出厂编号 | 154209 | | 更换氢氧化钙日期 | 2026-08-20 | |
|---|---|---|---|---|---|---|---|--|
| | | 氧气瓶压力(MPa) | ≥18MPa | | 22 | 合格 | GB 24502-2023《煤矿用自救器》7.3.1 c | |

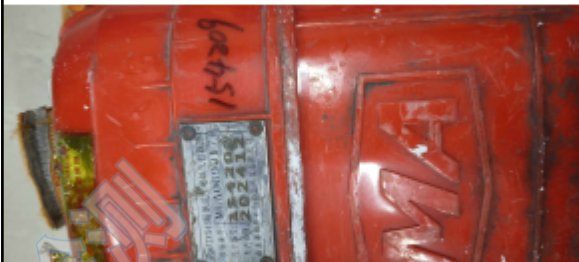
| 序号 | 样品状态 | 红色整机完好 | 出厂编号 | 154209 | | 更换氢氧化钙日期 | 2026-08-20 | |

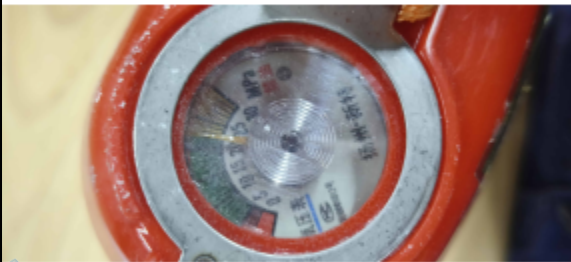
| 序号 | 样品状态 | 红色整机完好 | 出厂编号 | 153674 | | 更换氢氧化钙日期 | 2026-08-20 | |
|---|---|---|---|---|---|---|---|--|
| | | 氧气瓶压力照片 | | | | 更换氢氧化钙后照片 | | |

| 序号 | 样品状态 | 红色整机完好 | 出厂编号 | 153674 | | 更换氢氧化钙日期 | 2026-08-20 | |
|---|---|---|---|---|---|---|---|--|
| | | 氧气瓶压力(MPa) | ≥18MPa | | 24 | 合格 | GB 24502-2023《煤矿用自救器》7.3.1 c | |

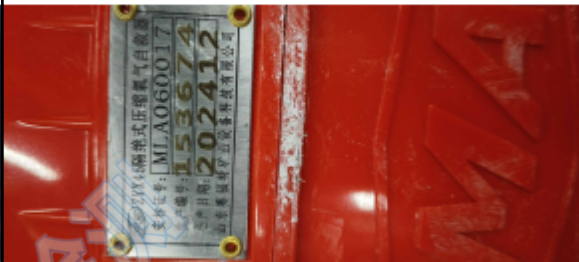
| 序号 | 样品状态 | 红色整机完好 | 出厂编号 | 153674 | | 更换氢氧化钙日期 | 2026-08-20 | |

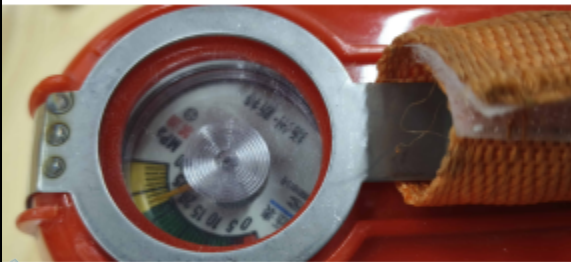
| 序号 | 样品状态 | 红色整机完好 | 出厂编号 | 154309 | | 更换氢氧化钙日期 | 2026-08-20 | |
|---|---|---|---|---|---|---|---|--|
| | | 氧气瓶压力照片 | | | | 更换氢氧化钙后照片 | | |

| 序号 | 样品状态 | 红色整机完好 | 出厂编号 | 154309 | | 更换氢氧化钙日期 | 2026-08-20 | |
|---|---|---|---|---|---|---|---|--|
| | | 氧气瓶压力(MPa) | ≥18MPa | | 23 | 合格 | GB 24502-2023《煤矿用自救器》7.3.1 c | |

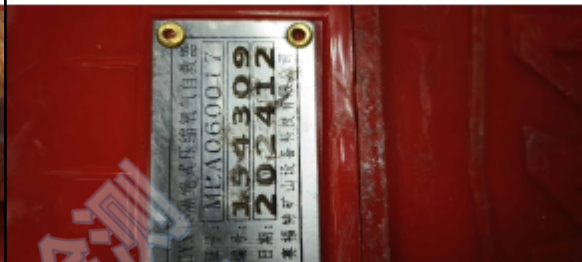
| 序号 | 样品状态 | 红色整机完好 | 出厂编号 | 154309 | | 更换氢氧化钙日期 | 2026-08-20 | |

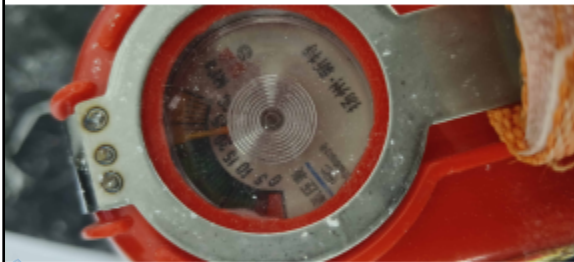
| 序号 | 样品状态 | 红色整机完好 | 出厂编号 | 153415 | | 更换氢氧化钙日期 | 2026-08-20 | |
|---|---|---|---|---|---|---|---|--|
| | | 氧气瓶压力照片 | | | | 更换氢氧化钙后照片 | | |

| 序号 | 样品状态 | 红色整机完好 | 出厂编号 | 153415 | | 更换氢氧化钙日期 | 2026-08-20 | |
|---|---|---|---|---|---|---|---|--|
| | | 氧气瓶压力(MPa) | ≥18MPa | | 23 | 合格 | GB 24502-2023《煤矿用自救器》7.3.1 c | |

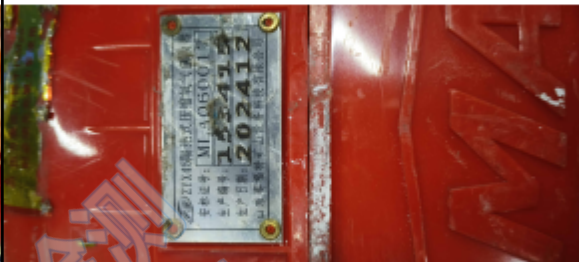
| 序号 | 样品状态 | 红色整机完好 | 出厂编号 | 153415 | | 更换氢氧化钙日期 | 2026-08-20 | |

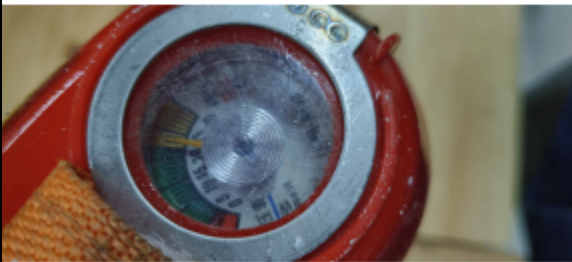
| 序号 | 样品状态 | 红色整机完好 | 出厂编号 | 152514 | | 更换氢氧化钙日期 | 2026-08-20 | |
|---|---|---|---|---|---|---|---|--|
| | | 氧气瓶压力照片 | | | | 更换氢氧化钙后照片 | | |

| 序号 | 样品状态 | 红色整机完好 | 出厂编号 | 152514 | | 更换氢氧化钙日期 | 2026-08-20 | |
|---|---|---|---|---|---|---|---|--|
| | | 氧气瓶压力(MPa) | ≥18MPa | | 21 | 合格 | GB 24502-2023《煤矿用自救器》7.3.1 c | |

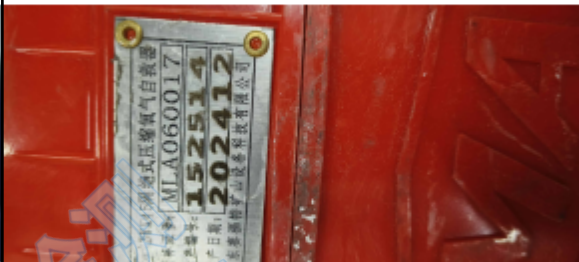
| 序号 | 样品状态 | 红色整机完好 | 出厂编号 | 152514 | | 更换氢氧化钙日期 | 2026-08-20 | |

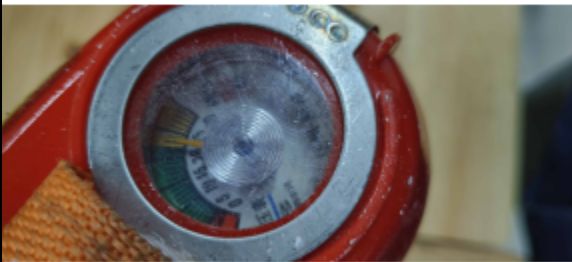
| 序号 | 样品状态 | 红色整机完好 | 出厂编号 | 153398 | | 更换氢氧化钙日期 | 2026-08-20 | |
|---|---|---|---|---|---|---|---|--|
| | | 氧气瓶压力照片 | | | | 更换氢氧化钙后照片 | | |

| 序号 | 样品状态 | 红色整机完好 | 出厂编号 | 153398 | | 更换氢氧化钙日期 | 2026-08-20 | |
|---|---|---|---|---|---|---|---|--|
| | | 氧气瓶压力(MPa) | ≥18MPa | | 21 | 合格 | GB 24502-2023《煤矿用自救器》7.3.1 c | |

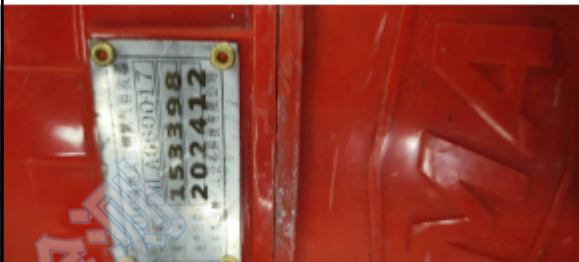
| 序号 | 样品状态 | 红色整机完好 | 出厂编号 | 153398 | | 更换氢氧化钙日期 | 2026-08-20 | |

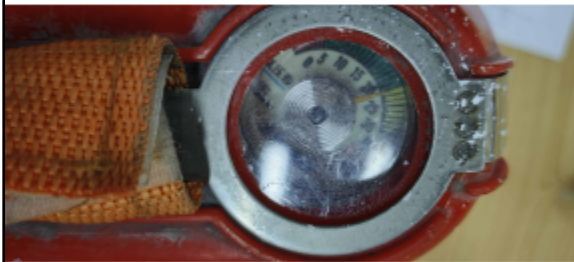
| 序号 | 样品状态 | 红色整机完好 | 出厂编号 | 153494 | | 更换氢氧化钙日期 | 2026-08-20 | |
|---|---|---|---|---|---|---|---|--|
| | | 氧气瓶压力照片 | | | | 更换氢氧化钙后照片 | | |

| 序号 | 样品状态 | 红色整机完好 | 出厂编号 | 153494 | | 更换氢氧化钙日期 | 2026-08-20 | |
|---|---|---|---|---|---|---|---|--|
| | | 氧气瓶压力(MPa) | ≥18MPa | | 22 | 合格 | GB 24502-2023《煤矿用自救器》7.3.1 c | |

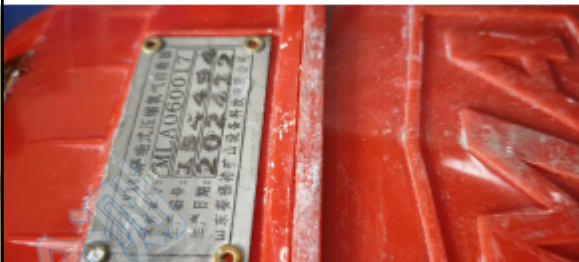
| 序号 | 样品状态 | 红色整机完好 | 出厂编号 | 153494 | | 更换氢氧化钙日期 | 2026-08-20 | |

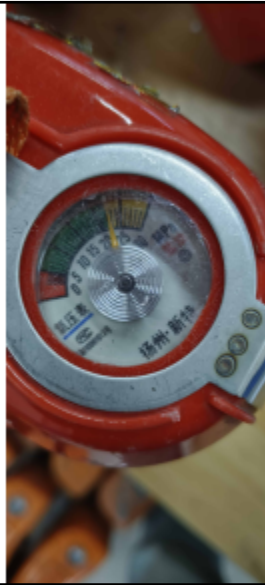
| 序号 | 样品状态 | 红色整机完好 | 出厂编号 | 153025 | | 更换氢氧化钙日期 | 2026-08-20 | |
|---|---|---|---|---|---|---|---|--|
| | | 氧气瓶压力照片 | | | | 更换氢氧化钙后照片 | | |

| 序号 | 样品状态 | 红色整机完好 | 出厂编号 | 153025 | | 更换氢氧化钙日期 | 2026-08-20 | |
|---|---|---|---|---|---|---|---|--|
| | | 氧气瓶压力(MPa) | ≥18MPa | | 22 | 合格 | GB 24502-2023《煤矿用自救器》7.3.1 c | |

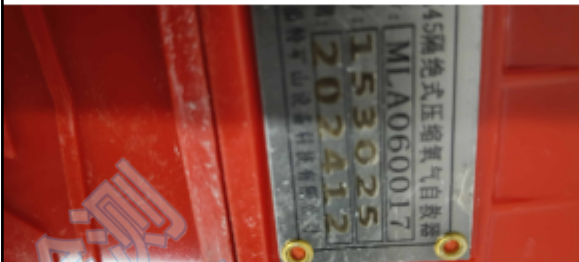
| 序号 | 样品状态 | 红色整机完好 | 出厂编号 | 153025 | | 更换氢氧化钙日期 | 2026-08-20 | |

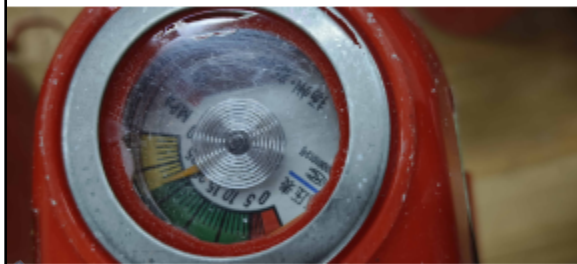
| 序号 | 样品状态 | 红色整机完好 | 出厂编号 | 153040 | | 更换氢氧化钙日期 | 2026-08-20 | |
|---|---|---|---|---|---|---|---|--|
| | | 氧气瓶压力照片 | | | | 更换氢氧化钙后照片 | | |

| 序号 | 样品状态 | 红色整机完好 | 出厂编号 | 153040 | | 更换氢氧化钙日期 | 2026-08-20 | |
|---|---|---|---|---|---|---|---|--|
| | | 氧气瓶压力(MPa) | ≥18MPa | | 22 | 合格 | GB 24502-2023《煤矿用自救器》7.3.1 c | |

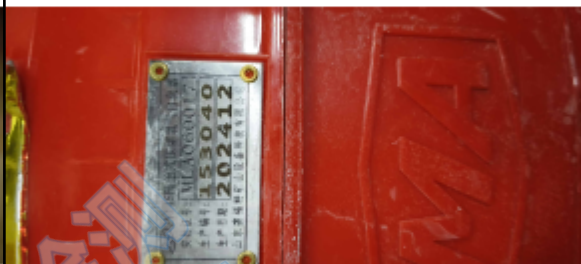
| 序号 | 样品状态 | 红色整机完好 | 出厂编号 | 153040 | | 更换氢氧化钙日期 | 2026-08-20 | |
