编号：2485523-2026

# 检测检验报告

样品名称： 隔绝式压缩氧气自救器（在用品）

规格型号： ZY45X（MS）

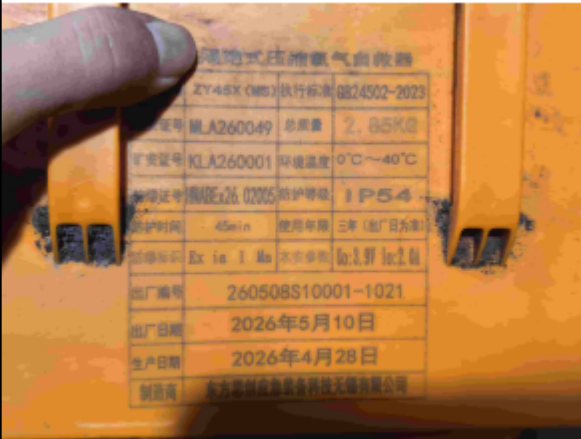
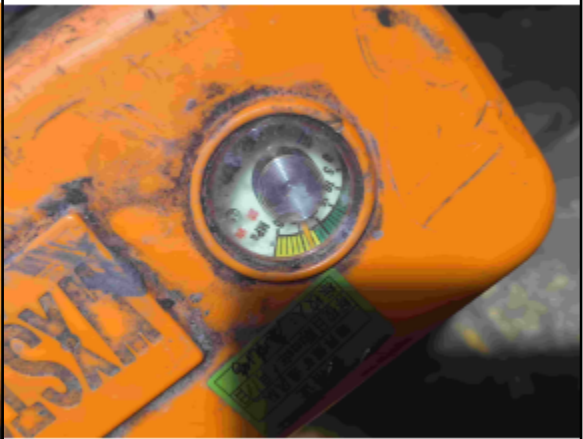
| 序号 | 样品状态 | 橙色整机完好 | 出厂编号 | 260508S10001-1021 | | |

| 1 | H14260707360 | 结构设计及外观 | 自救器开启、封印条是否断裂，外壳是否严重破损变形 | 合格 | 合格 | GB 24502-2023《煤矿用自救器》7.3.1 a |
| | | 氧气瓶压力(MPa) | ≥18MPa | 22 | 合格 | GB 24502-2023《煤矿用自救器》7.3.1 c |

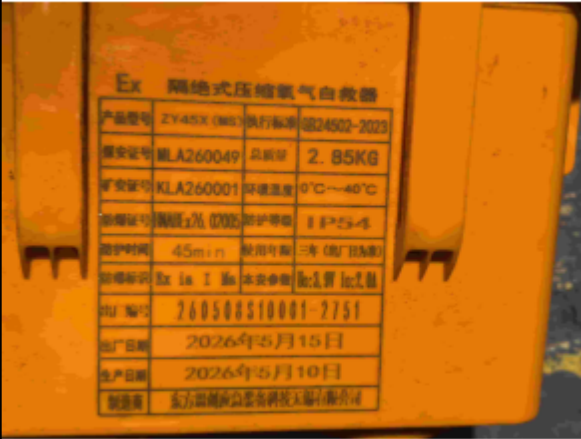
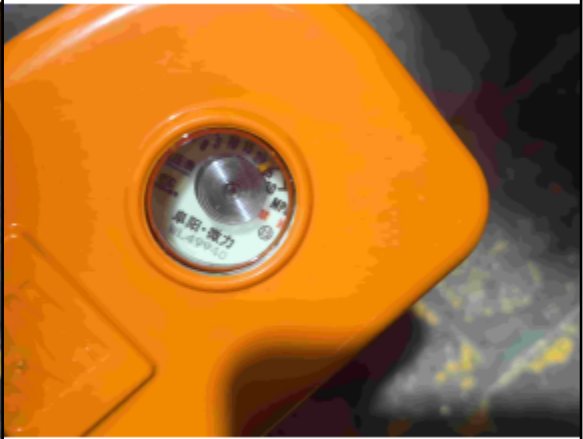
| 序号 | 样品状态 | 橙色整机完好 | 出厂编号 | 260508S10001-2751 | | |

| 2 | H14260707361 | 结构设计及外观 | 自救器开启、封印条是否断裂，外壳是否严重破损变形 | 合格 | 合格 | GB 24502-2023《煤矿用自救器》7.3.1 a |
| | | 氧气瓶压力(MPa) | ≥18MPa | 22 | 合格 | GB 24502-2023《煤矿用自救器》7.3.1 c |

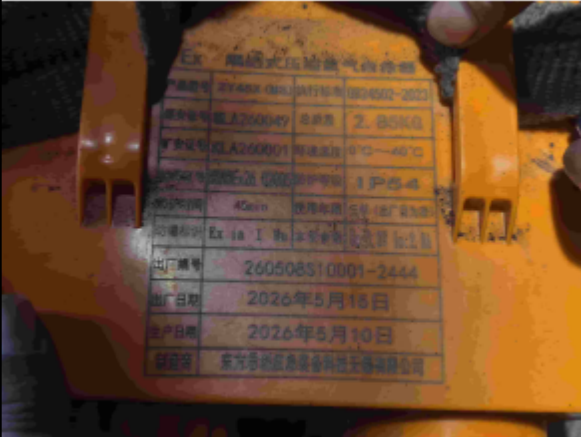
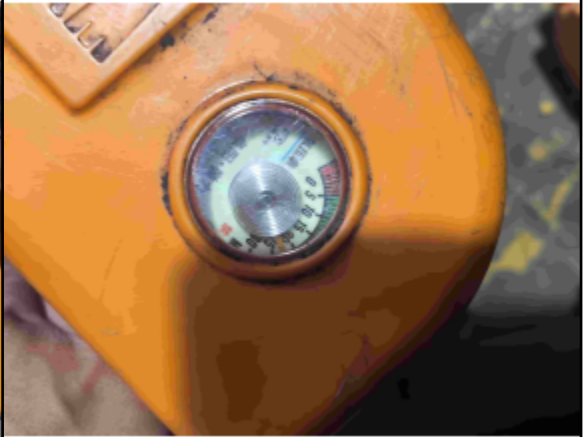
| 序号 | 样品状态 | 橙色整机完好 | 出厂编号 | 260508S10001-2444 | | |

| 3 | H14260707362 | 结构设计及外观 | 自救器开启、封印条是否断裂，外壳是否严重破损变形 | 合格 | 合格 | GB 24502-2023《煤矿用自救器》7.3.1 a |
| | | 氧气瓶压力(MPa) | ≥18MPa | 23 | 合格 | GB 24502-2023《煤矿用自救器》7.3.1 c |

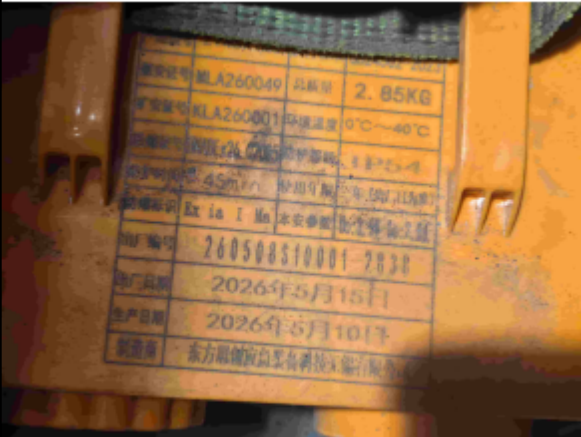
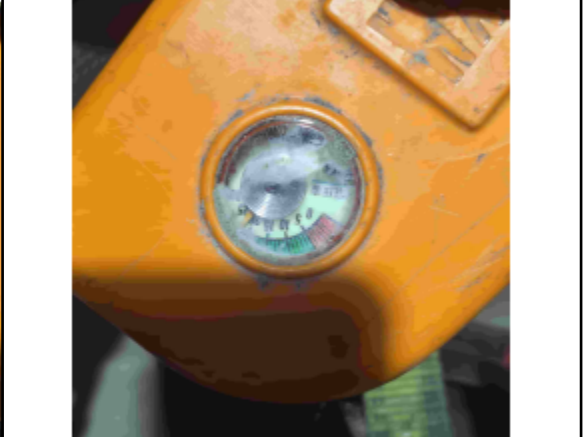
| 序号 | 样品状态 | 橙色整机完好 | 出厂编号 | 260508S10001-2838 | | |

| 4 | H14260707363 | 结构设计及外观 | 自救器开启、封印条是否断裂，外壳是否严重破损变形 | 合格 | 合格 | GB 24502-2023《煤矿用自救器》7.3.1 a |
| | | 氧气瓶压力(MPa) | ≥18MPa | 22 | 合格 | GB 24502-2023《煤矿用自救器》7.3.1 c |

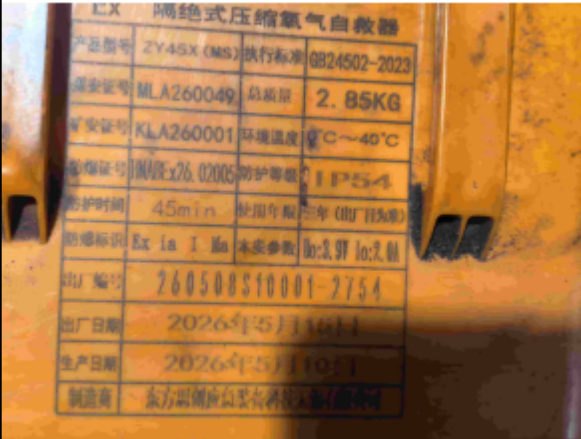
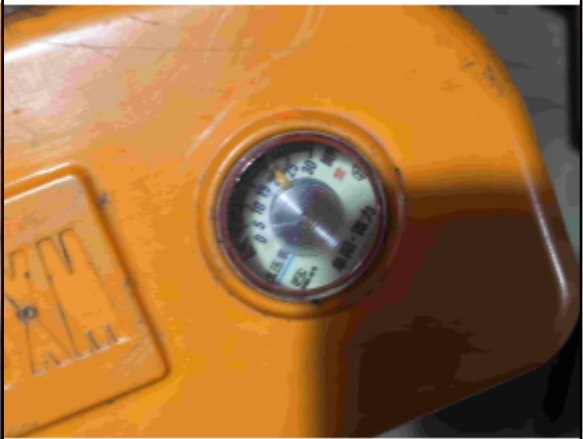
| 序号 | 样品状态 | 橙色整机完好 | 出厂编号 | 260508S10001-2754 | | |

| 7 | H14260707366 | 结构设计及外观 | 自救器开启、封印条是否断裂，外壳是否严重破损变形 | 合格 | 合格 | GB 24502-2023《煤矿用自救器》7.3.1 a |
| | | 氧气瓶压力(MPa) | ≥18MPa | 23 | 合格 | GB 24502-2023《煤矿用自救器》7.3.1 c |

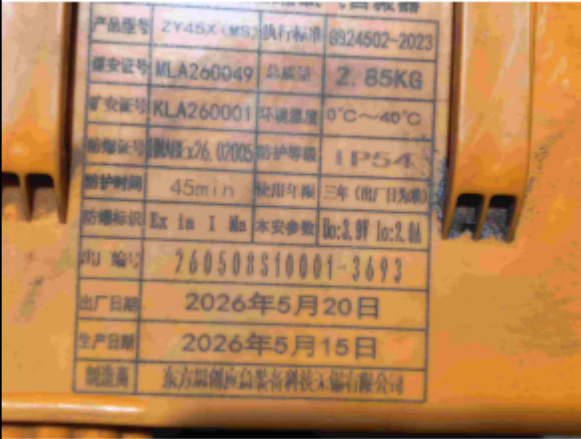
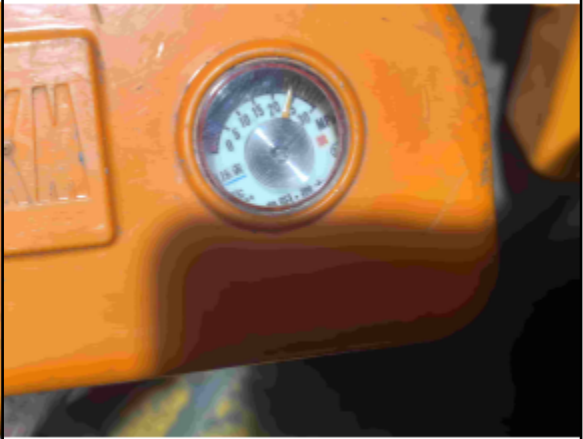
| 序号 | 样品状态 | 橙色整机完好 | 出厂编号 | 260508S10001-3693 | | |

| 8 | H14260707367 | 结构设计及外观 | 自救器开启、封印条是否断裂，外壳是否严重破损变形 | 合格 | 合格 | GB 24502-2023《煤矿用自救器》7.3.1 a |
| | | 氧气瓶压力(MPa) | ≥18MPa | 22 | 合格 | GB 24502-2023《煤矿用自救器》7.3.1 c |

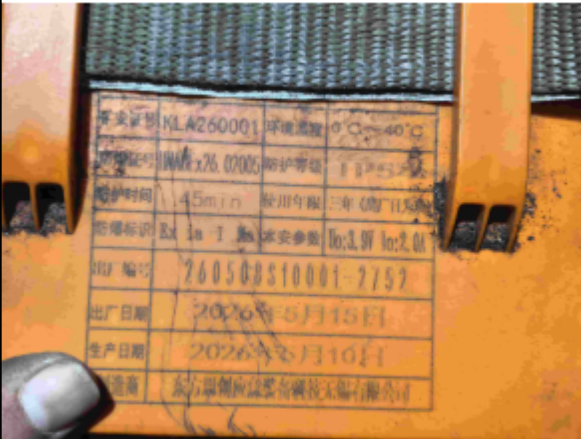
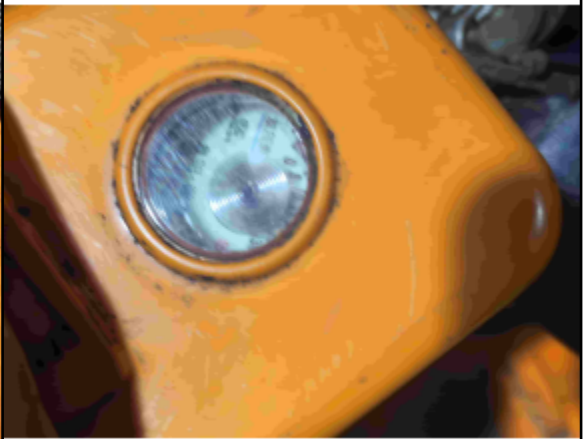
| 序号 | 样品状态 | 橙色整机完好 | 出厂编号 | 260508S10001-2752 | | |

| 9 | H14260707368 | 结构设计及外观 | 自救器开启、封印条是否断裂，外壳是否严重破损变形 | 合格 | 合格 | GB 24502-2023《煤矿用自救器》7.3.1 a |
| | | 氧气瓶压力 (MPa) | ≥18MPa | 22 | 合格 | GB 24502-2023《煤矿用自救器》7.3.1 c |

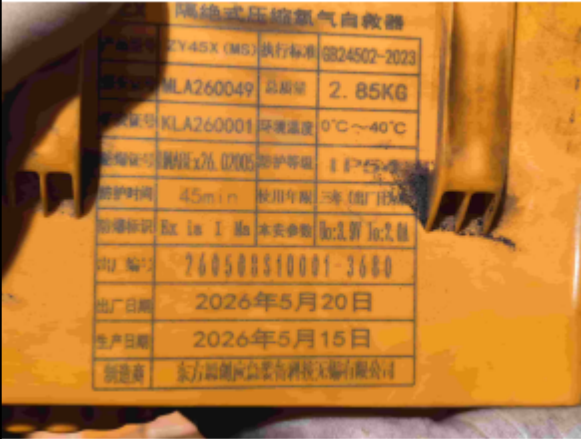
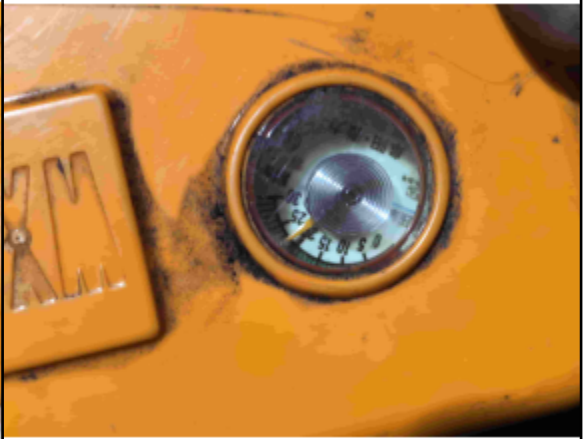
| 序号 | 样品状态 | 橙色整机完好 | 出厂编号 | 260508S10001-3680 | | |

| 10 | H14260707369 | 结构设计及外观 | 自救器开启、封印条是否断裂，外壳是否严重破损变形 | 合格 | 合格 | GB 24502-2023《煤矿用自救器》7.3.1 a |
| | | 氧气瓶压力 (MPa) | ≥18MPa | 22 | 合格 | GB 24502-2023《煤矿用自救器》7.3.1 c |
