编号：2485529-2026

# 检测检验报告

样品名称： 隔绝式压缩氧气自救器（在用品）

规格型号： ZY45X（MS）

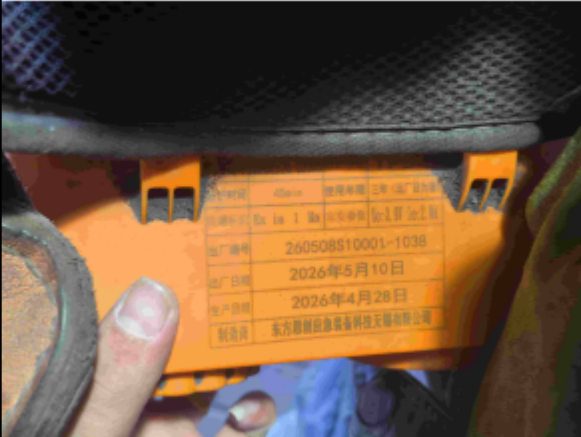
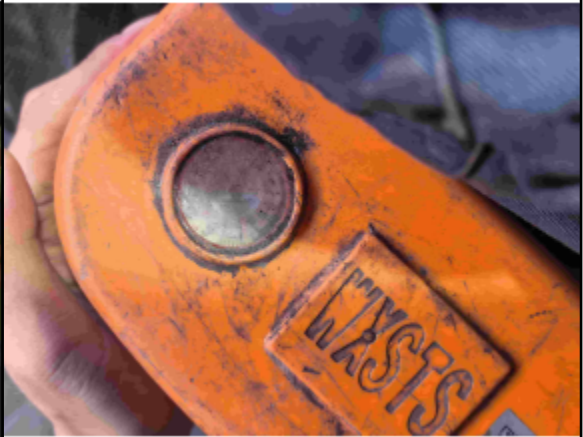
| 序号 | 样品状态 | 橙色整机完好 | 出厂编号 | 260508S10001-1038 | | |

| 1 | H14260707370 | 结构设计及外观 | 自救器开启、封印条是否断裂，外壳是否严重破损变形 | 合格 | 合格 | GB 24502-2023《煤矿用自救器》7.3.1 a |
| | | 氧气瓶压力 (MPa) | ≥18MPa | 23 | 合格 | GB 24502-2023《煤矿用自救器》7.3.1 c |

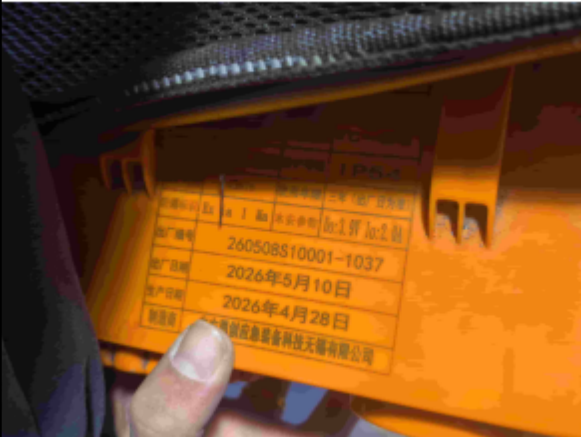
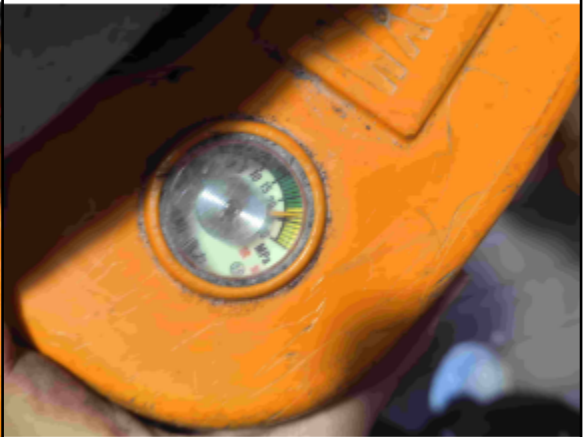
| 序号 | 样品状态 | 橙色整机完好 | 出厂编号 | 260508S10001-1037 | | |

| 2 | H14260707371 | 结构设计及外观 | 自救器开启、封印条是否断裂，外壳是否严重破损变形 | 合格 | 合格 | GB 24502-2023《煤矿用自救器》7.3.1 a |
| | | 氧气瓶压力 (MPa) | ≥18MPa | 23 | 合格 | GB 24502-2023《煤矿用自救器》7.3.1 c |

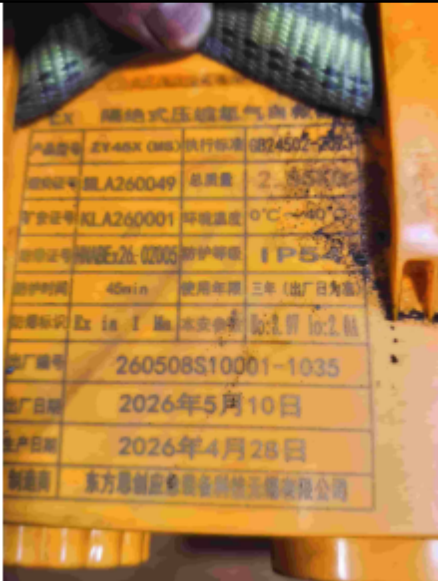
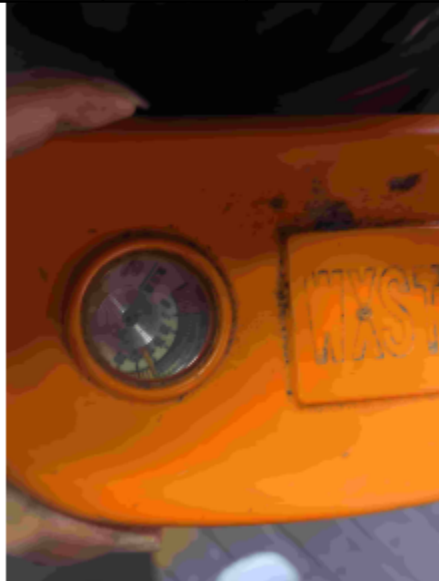
| | 3 | H14260707372 | 结构设计及外观 | 自救器开启、封印条是否断裂，外壳是否严重破损变形 | | 合格 | 合格 | GB 24502-2023《煤矿用自救器》7.3.1 a |
| 氧气瓶压力 (MPa) | | | ≥18MPa | | 22 | 合格 | GB 24502-2023《煤矿用自救器》7.3.1 c | |

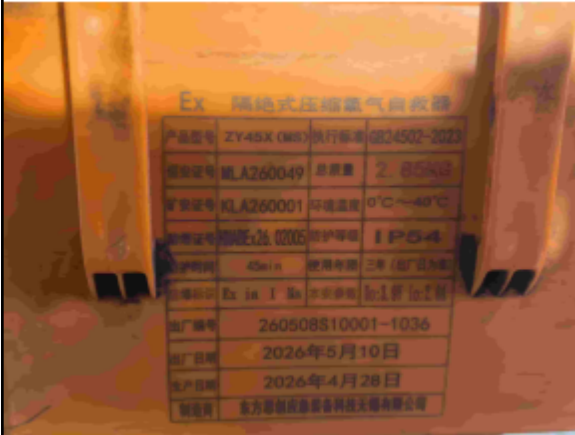
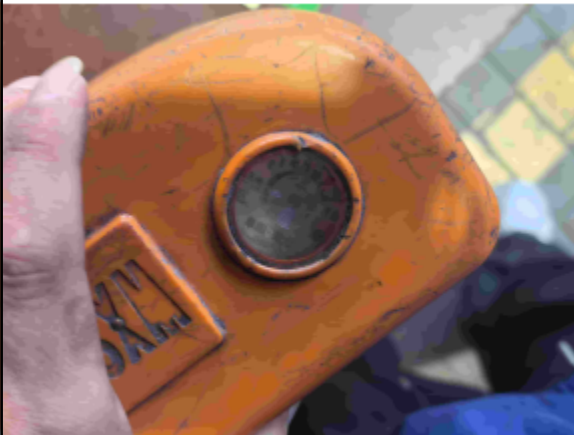
| | 4 | H14260707373 | 结构设计及外观 | 自救器开启、封印条是否断裂，外壳是否严重破损变形 | | 合格 | 合格 | GB 24502-2023《煤矿用自救器》7.3.1 a |
| 氧气瓶压力 (MPa) | | | ≥18MPa | | 22 | 合格 | GB 24502-2023《煤矿用自救器》7.3.1 c | |

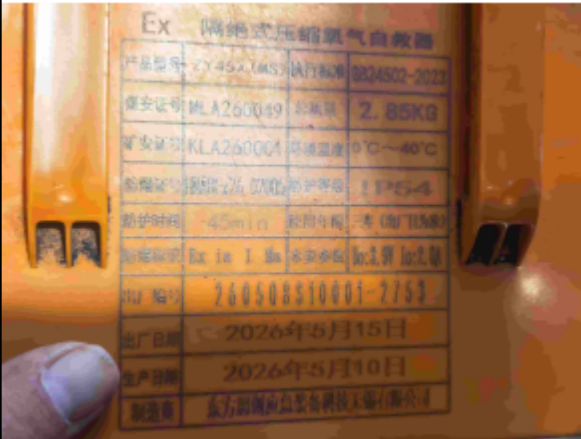
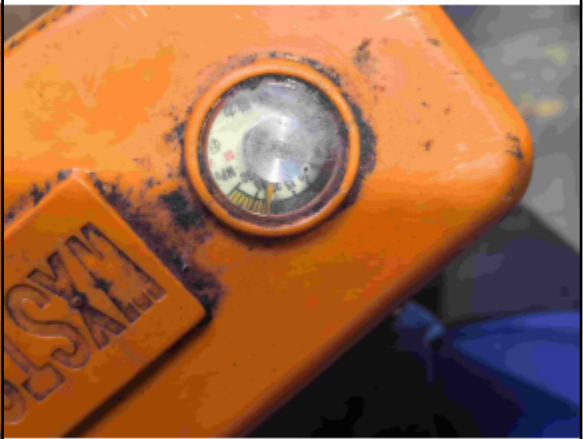
| 序号 | 样品状态 | 橙色整机完好 | 出厂编号 | 260508S10001-2753 | | |

| 5 | H14260707374 | 结构设计及外观 | 自救器开启、封印条是否断裂，外壳是否严重破损变形 | 合格 | 合格 | GB 24502-2023《煤矿用自救器》7.3.1 a |
| | | 氧气瓶压力 (MPa) | ≥18MPa | 22 | 合格 | GB 24502-2023《煤矿用自救器》7.3.1 c |

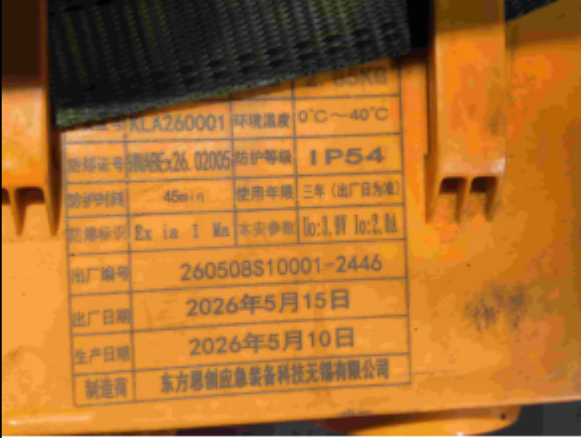
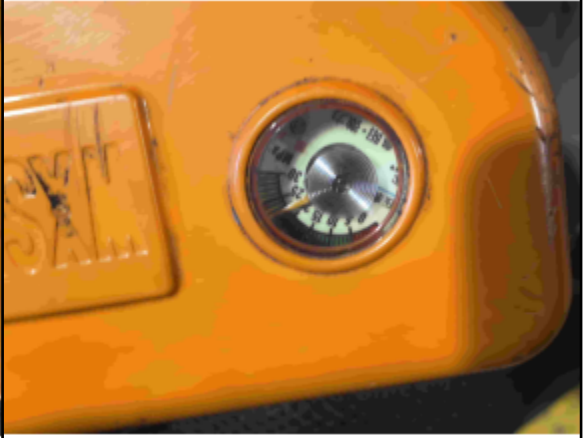
| 序号 | 样品状态 | 橙色整机完好 | 出厂编号 | 260508S10001-2446 | | |

| 6 | H14260707375 | 结构设计及外观 | 自救器开启、封印条是否断裂，外壳是否严重破损变形 | 合格 | 合格 | GB 24502-2023《煤矿用自救器》7.3.1 a |
| | | 氧气瓶压力 (MPa) | ≥18MPa | 22 | 合格 | GB 24502-2023《煤矿用自救器》7.3.1 c |

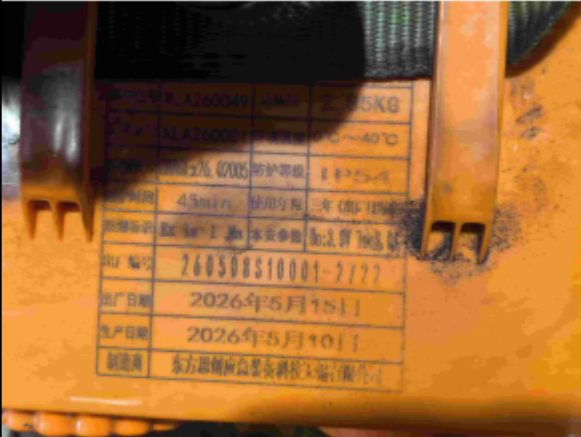
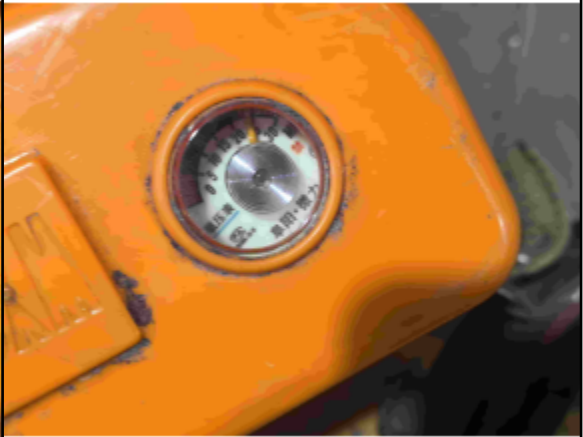
| 序号 | 样品状态 | 橙色整机完好 | 出厂编号 | 260508S10001-2722 | | |

| 7 | H14260707376 | 结构设计及外观 | 自救器开启、封印条是否断裂，外壳是否严重破损变形 | 合格 | 合格 | GB 24502-2023《煤矿用自救器》7.3.1 a |
| | | 氧气瓶压力 (MPa) | ≥18MPa | 24 | 合格 | GB 24502-2023《煤矿用自救器》7.3.1 c |

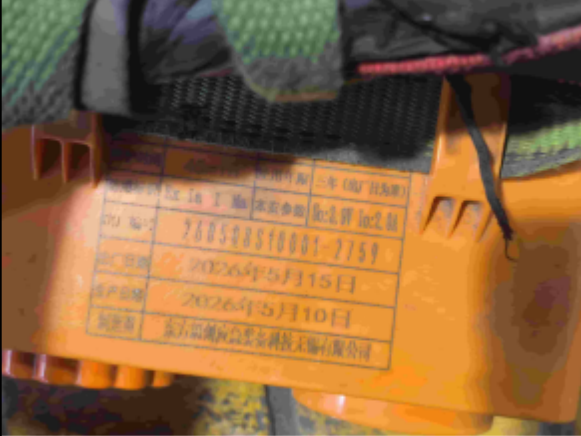
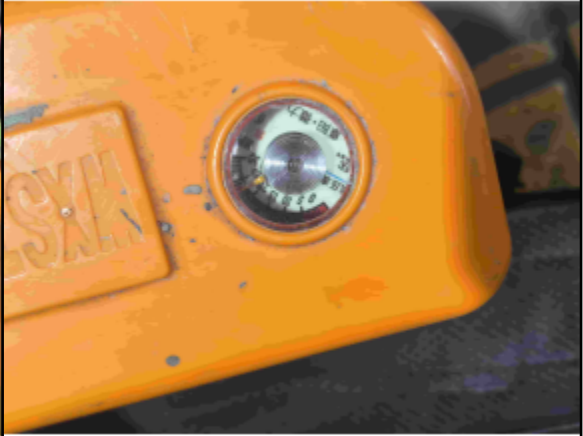
| 序号 | 样品状态 | 橙色整机完好 | 出厂编号 | 260508S10001-2759 | | |

| 8 | H14260707377 | 结构设计及外观 | 自救器开启、封印条是否断裂，外壳是否严重破损变形 | 合格 | 合格 | GB 24502-2023《煤矿用自救器》7.3.1 a |
| | | 氧气瓶压力 (MPa) | ≥18MPa | 23 | 合格 | GB 24502-2023《煤矿用自救器》7.3.1 c |

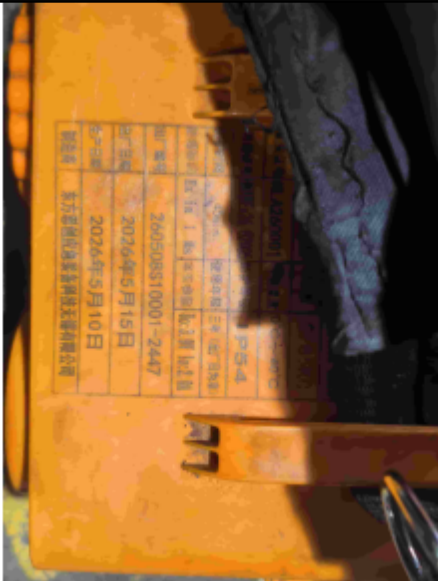
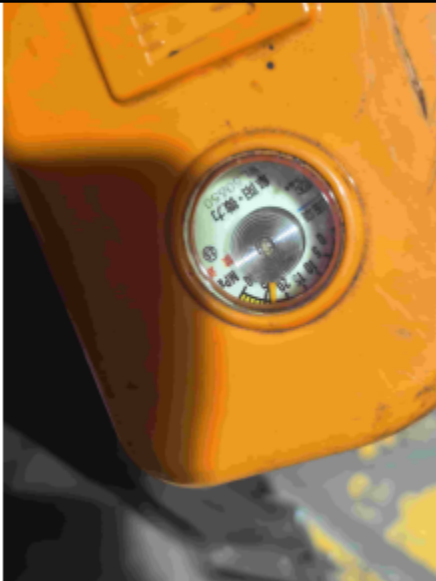
| 序号 | 样品状态 | 橙色整机完好 | 出厂编号 | 260508S10001-2447 | | |

| | 9 | H14260707378 | 结构设计及外观 | 自救器开启、封印条是否断裂，外壳是否严重破损变形 | 合格 | 合格 |
| 氧气瓶压力 (MPa) | | | ≥18MPa | 22 | 合格 | GB 24502-2023《煤矿用自救器》7.3.1 c |

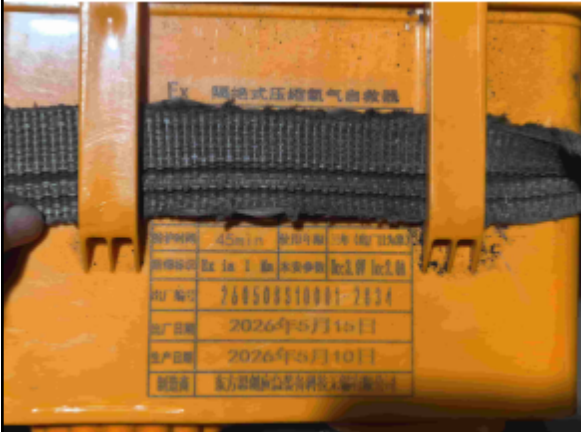
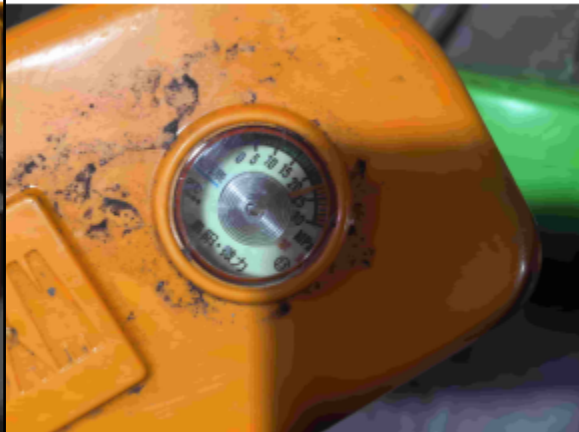
| 序号 | 样品状态 | 橙色整机完好 | 出厂编号 | 260508S10001-2834 | | |

| | 10 | H14260707379 | 结构设计及外观 | 自救器开启、封印条是否断裂，外壳是否严重破损变形 | 合格 | 合格 |
| 氧气瓶压力 (MPa) | | | ≥18MPa | 22 | 合格 | GB 24502-2023《煤矿用自救器》7.3.1 c |
