# 检测检验报告

| 样品名称： | 隔绝式压缩氧气自救器（在用品） |
| 规格型号： | ZYX45 |
| 委托单位： | 塔然高勒煤矿 |

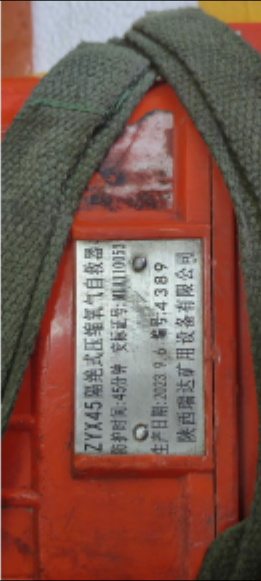
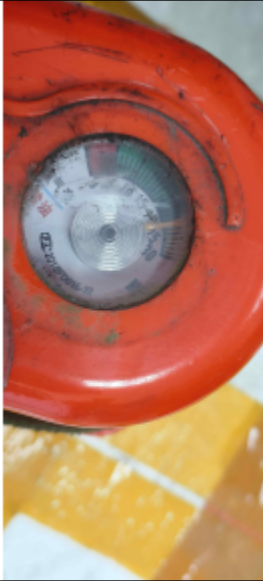
| 序号 | 样品状态 | 红色整机完好 | 出厂编号 | 4389 | | |

| | | 结构设计及外观 | 自救器开启、封印条是否断裂，外壳是否严重破损变形 | 合格 | 合格 | GB 24502-2023《煤矿用自救器》7.3.1 a |
| 1 | H14260706178 | 氧气瓶压力 (MPa) | ≥18MPa | 23 | 合格 | GB 24502-2023《煤矿用自救器》7.3.1 c |

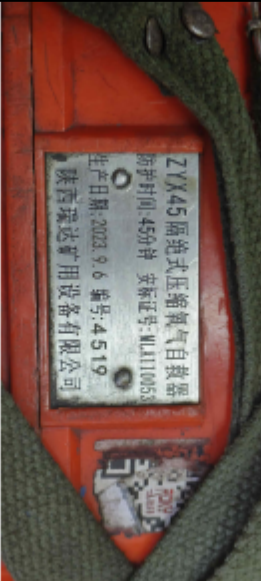
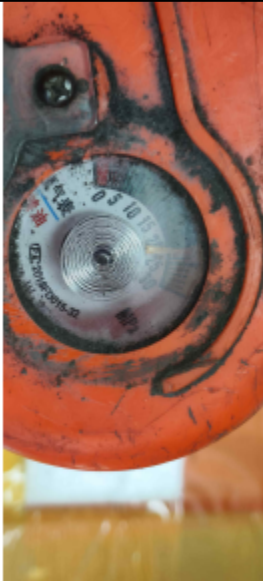
| 序号 | 样品状态 | 红色整机完好 | 出厂编号 | 4519 | | |

| | | 结构设计及外观 | 自救器开启、封印条是否断裂，外壳是否严重破损变形 | 合格 | 合格 | GB 24502-2023《煤矿用自救器》7.3.1 a |
| 2 | H14260706179 | 氧气瓶压力 (MPa) | ≥18MPa | 22 | 合格 | GB 24502-2023《煤矿用自救器》7.3.1 c |

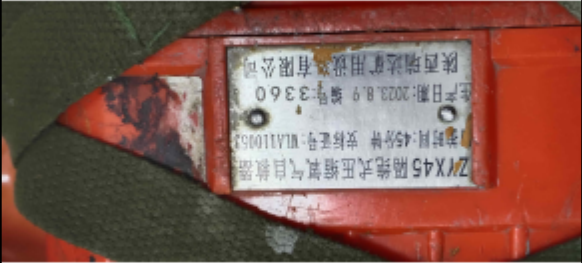
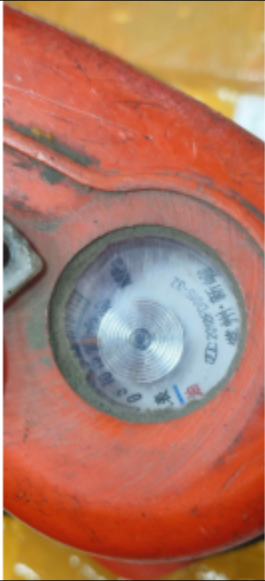
| 序号 | 样品状态 | 红色整机完好 | 出厂编号 | 3360 | | |

| | | 结构设计及外观 | 自救器开启、封印条是否断裂，外壳是否严重破损变形 | 合格 | 合格 | GB 24502-2023《煤矿用自救器》7.3.1 a |
| 3 | H14260706180 | 氧气瓶压力 (MPa) | ≥18MPa | 21 | 合格 | GB 24502-2023《煤矿用自救器》7.3.1 c |

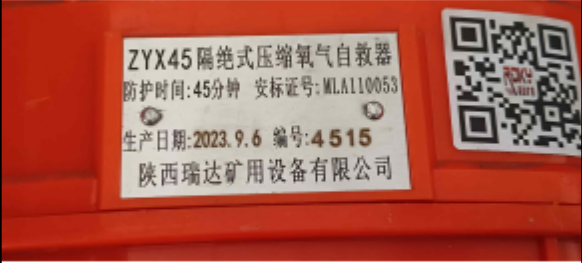
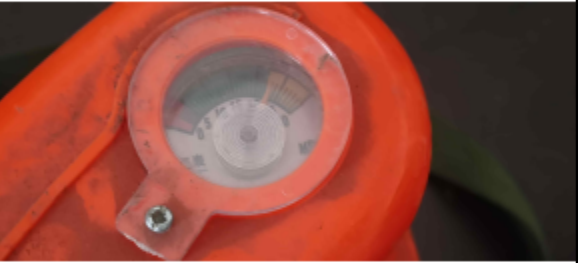
| 序号 | 样品状态 | 红色整机完好 | 出厂编号 | 4595 | | |

| | | 结构设计及外观 | 自救器开启、封印条是否断裂，外壳是否严重破损变形 | 合格 | 合格 | GB 24502-2023《煤矿用自救器》7.3.1 a |
| 4 | H14260706181 | 氧气瓶压力 (MPa) | ≥18MPa | 23 | 合格 | GB 24502-2023《煤矿用自救器》7.3.1 c |

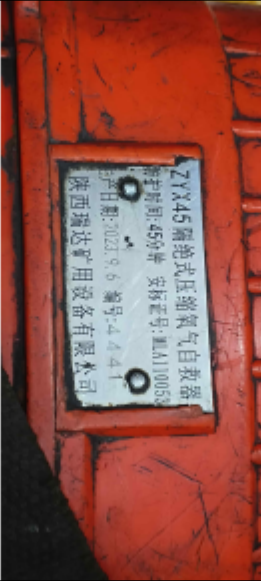
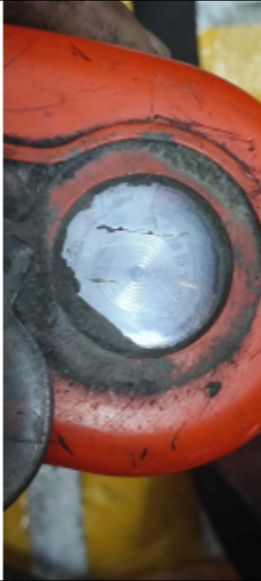
| 序号 | 样品状态 | 红色整机完好 | 出厂编号 | 4441 | | |

| | | 结构设计及外观 | 自救器开启、封印条是否断裂，外壳是否严重破损变形 | 合格 | 合格 | GB 24502-2023《煤矿用自救器》7.3.1 a |
| 5 | H14260706182 | 氧气瓶压力 (MPa) | ≥18MPa | 20 | 合格 | GB 24502-2023《煤矿用自救器》7.3.1 c |

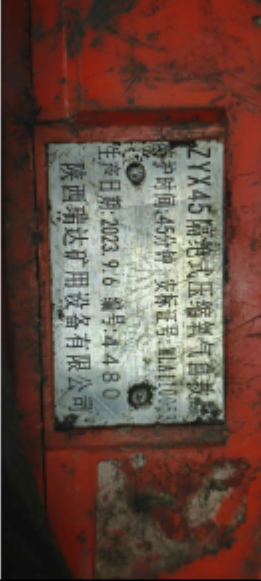
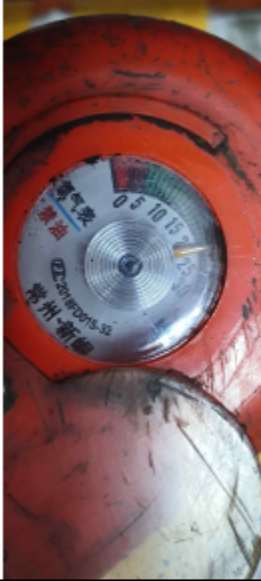
| 序号 | 样品状态 | 红色整机完好 | 出厂编号 | 4480 | | |

| | | 结构设计及外观 | 自救器开启、封印条是否断裂，外壳是否严重破损变形 | 合格 | 合格 | GB 24502-2023《煤矿用自救器》7.3.1 a |
| 6 | H14260706183 | 氧气瓶压力 (MPa) | ≥18MPa | 21 | 合格 | GB 24502-2023《煤矿用自救器》7.3.1 c |

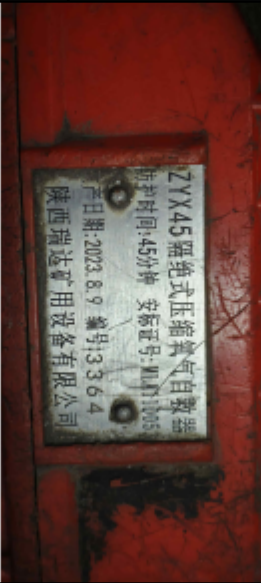
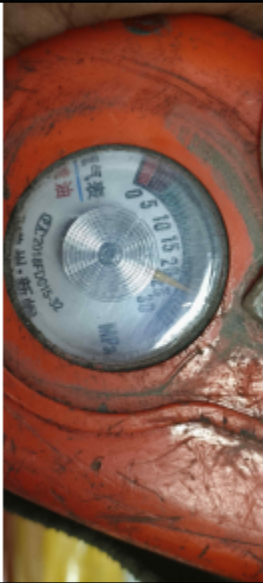
| 序号 | 样品状态 | 红色整机完好 | 出厂编号 | 3364 | | |

| | | 结构设计及外观 | 自救器开启、封印条是否断裂，外壳是否严重破损变形 | 合格 | 合格 | GB 24502-2023《煤矿用自救器》7.3.1 a |
| 7 | H14260706184 | 氧气瓶压力 (MPa) | ≥18MPa | 23 | 合格 | GB 24502-2023《煤矿用自救器》7.3.1 c |

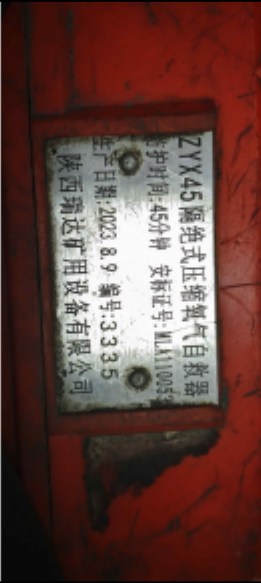
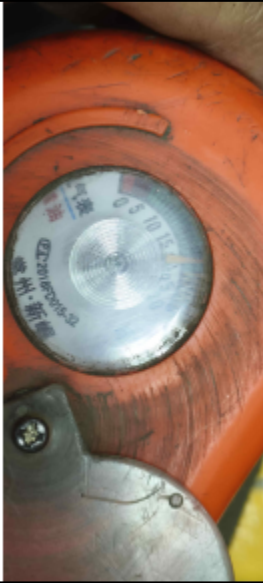
| 序号 | 样品状态 | 红色整机完好 | 出厂编号 | 3335 | | |

| | | 结构设计及外观 | 自救器开启、封印条是否断裂，外壳是否严重破损变形 | 合格 | 合格 | GB 24502-2023《煤矿用自救器》7.3.1 a |
| 8 | H14260706185 | 氧气瓶压力 (MPa) | ≥18MPa | 20 | 合格 | GB 24502-2023《煤矿用自救器》7.3.1 c |

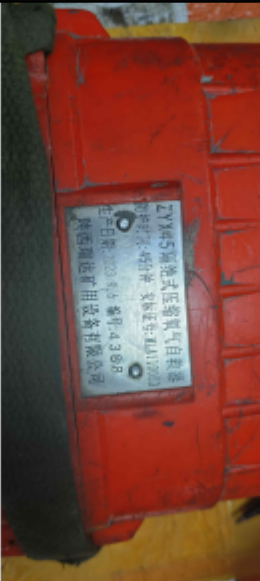
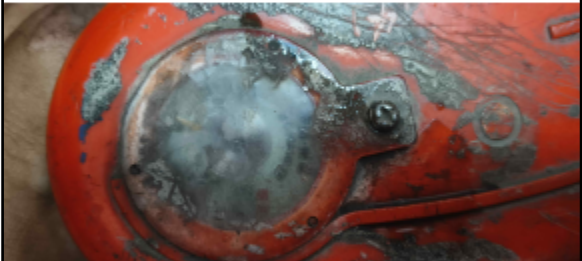
| 序号 | 样品状态 | 红色整机完好 | 出厂编号 | 4388 | | |

| 9 | H14260706186 | 结构设计及外观 | 自救器开启、封印条是否断裂，外壳是否严重破损变形 | 合格 | 合格 | GB 24502-2023《煤矿用自救器》7.3.1 a |
| | | 氧气瓶压力 (MPa) | ≥18MPa | 20 | 合格 | GB 24502-2023《煤矿用自救器》7.3.1 c |

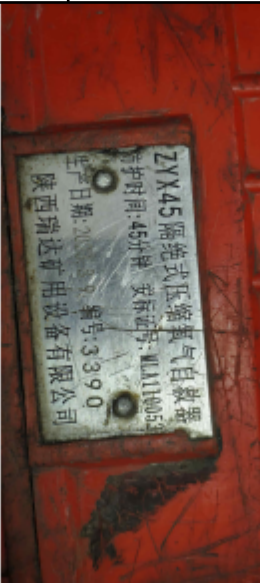
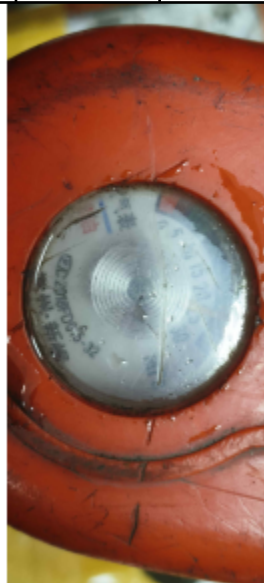
| 序号 | 样品状态 | 红色整机完好 | 出厂编号 | 3390 | | |

| 10 | H14260706187 | 结构设计及外观 | 自救器开启、封印条是否断裂，外壳是否严重破损变形 | 合格 | 合格 | GB 24502-2023《煤矿用自救器》7.3.1 a |
| | | 氧气瓶压力 (MPa) | ≥18MPa | 23 | 合格 | GB 24502-2023《煤矿用自救器》7.3.1 c |
