# 检测检验报告

| 样品名称： | 隔绝式压缩氧气自救器（在用品） |
| 规格型号： | ZYX45 |
| 委托单位： | 塔然高勒煤矿 |

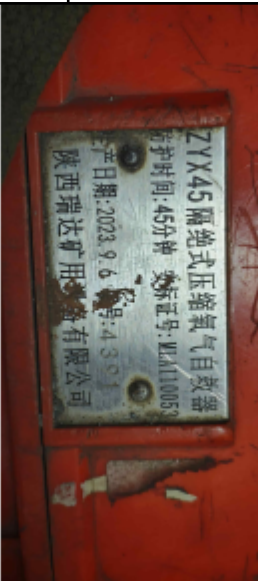
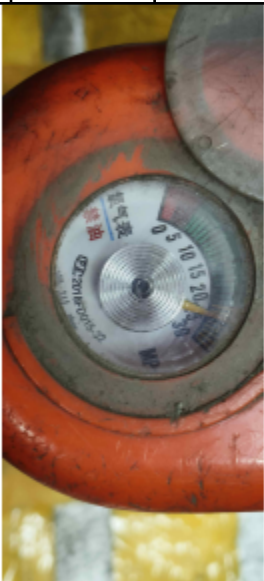
| 序号 | 样品状态 | 红色整机完好 | 出厂编号 | 4391 | | |

| 序号 | 样品状态 | 红色整机完好 | 出厂编号 | 4391 | | |
|---|---|---|---|---|---|---|
| 1 | H14260706188 | 结构设计及外观 | 自救器开启、封印条是否断裂，外壳是否严重破损变形 | 合格 | 合格 | GB 24502-2023《煤矿用自救器》7.3.1 a |
| | | 氧气瓶压力 (MPa) | ≥18MPa | 22 | 合格 | GB 24502-2023《煤矿用自救器》7.3.1 c |

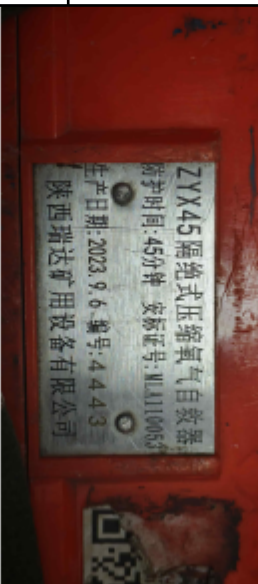
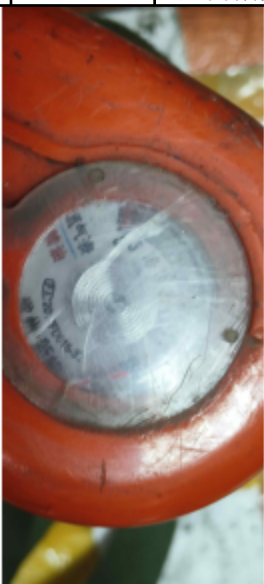
| 序号 | 样品状态 | 红色整机完好 | 出厂编号 | 4391 | | |
|---|---|---|---|---|---|---|
| 序号 | 样品状态 | 红色整机完好 | 出厂编号 | 4443 | | |

| 序号 | 样品状态 | 红色整机完好 | 出厂编号 | 4391 | | |
|---|---|---|---|---|---|---|
| 2 | H14260706189 | 结构设计及外观 | 自救器开启、封印条是否断裂，外壳是否严重破损变形 | 合格 | 合格 | GB 24502-2023《煤矿用自救器》7.3.1 a |
| | | 氧气瓶压力 (MPa) | ≥18MPa | 20. | / | GB 24502-2023《煤矿用自救器》7.3.1 c |

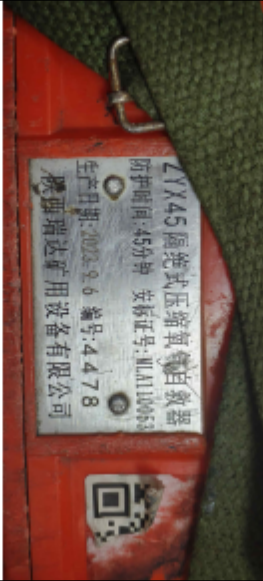
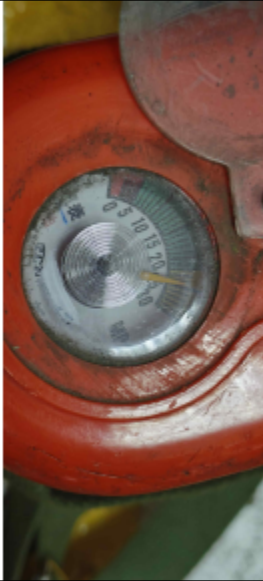
| 序号 | 样品状态 | 红色整机完好 | 出厂编号 | 4478 | | |

| 3 | H14260706190 | 结构设计及外观 | 自救器开启、封印条是否断裂，外壳是否严重破损变形 | 合格 | 合格 | GB 24502-2023《煤矿用自救器》7.3.1 a |
| | | 氧气瓶压力 (MPa) | ≥18MPa | 22 | 合格 | GB 24502-2023《煤矿用自救器》7.3.1 c |

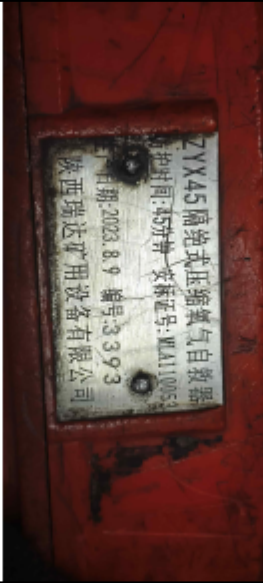
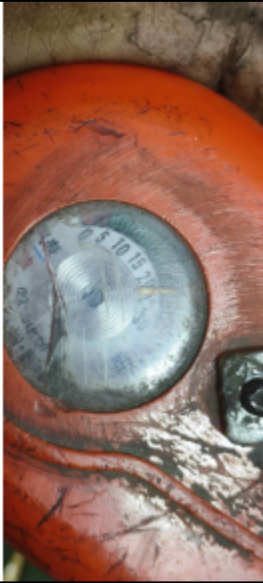
| 序号 | 样品状态 | 红色整机完好 | 出厂编号 | 3393 | | |

| 4 | H14260706191 | 结构设计及外观 | 自救器开启、封印条是否断裂，外壳是否严重破损变形 | 合格 | 合格 | GB 24502-2023《煤矿用自救器》7.3.1 a |
| | | 氧气瓶压力 (MPa) | ≥18MPa | 22 | 合格 | GB 24502-2023《煤矿用自救器》7.3.1 c |

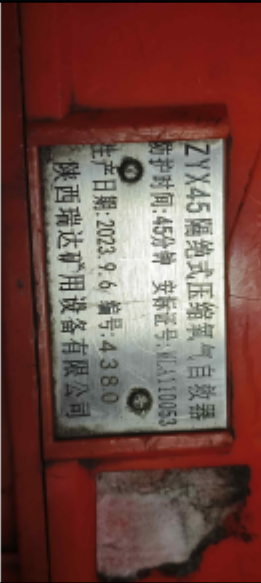
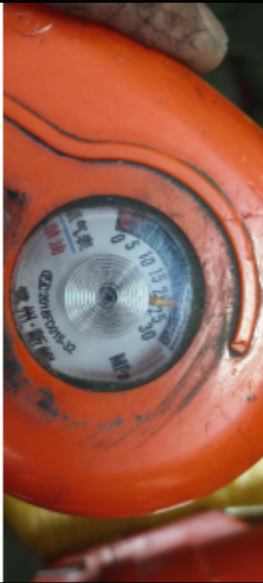
| 序号 | 样品状态 | 红色整机完好 | 出厂编号 | 4380 | | |

| 5 | H14260706192 | 结构设计及外观 | 自救器开启、封印条是否断裂，外壳是否严重破损变形 | 合格 | 合格 | GB 24502-2023《煤矿用自救器》7.3.1 a |
| | | 氧气瓶压力 (MPa) | ≥18MPa | 21 | 合格 | GB 24502-2023《煤矿用自救器》7.3.1 c |

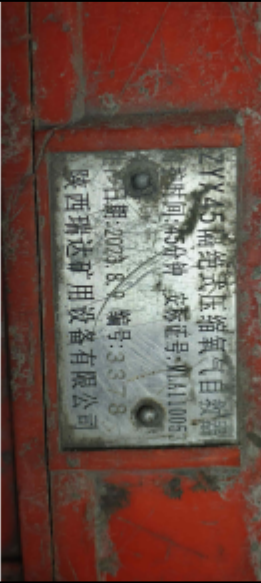
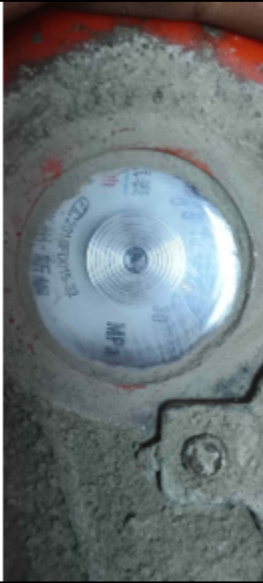
| 序号 | 样品状态 | 红色整机完好 | 出厂编号 | 3378 | | |

| 6 | H14260706193 | 结构设计及外观 | 自救器开启、封印条是否断裂，外壳是否严重破损变形 | 合格 | 合格 | GB 24502-2023《煤矿用自救器》7.3.1 a |
| | | 氧气瓶压力 (MPa) | ≥18MPa | 20 | 合格 | GB 24502-2023《煤矿用自救器》7.3.1 c |

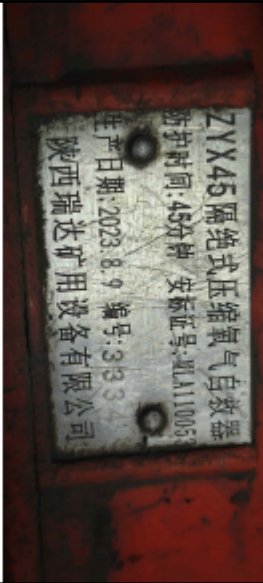
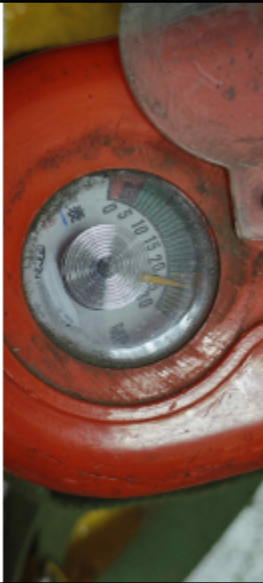
| 序号 | 样品状态 | 红色整机完好 | 出厂编号 | 3334 | | |

| | | 结构设计及外观 | 自救器开启、封印条是否断裂，外壳是否严重破损变形 | 合格 | 合格 | GB 24502-2023《煤矿用自救器》7.3.1 a |
| 7 | H14260706194 | 氧气瓶压力 (MPa) | ≥18MPa | 21 | 合格 | GB 24502-2023《煤矿用自救器》7.3.1 c |

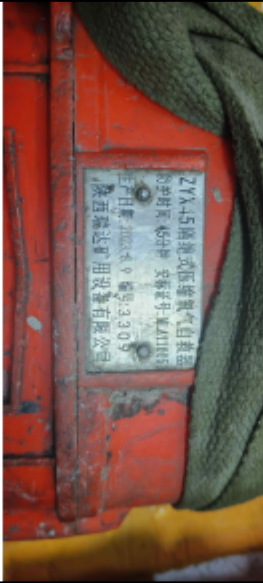
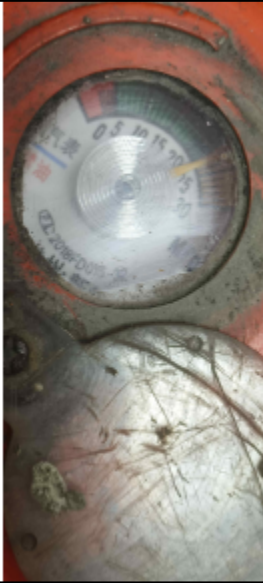
| 序号 | 样品状态 | 红色整机完好 | 出厂编号 | 3309 | | |

| | | 结构设计及外观 | 自救器开启、封印条是否断裂，外壳是否严重破损变形 | 合格 | 合格 | GB 24502-2023《煤矿用自救器》7.3.1 a |
| 8 | H14260706195 | 氧气瓶压力 (MPa) | ≥18MPa | 22 | 合格 | GB 24502-2023《煤矿用自救器》7.3.1 c |

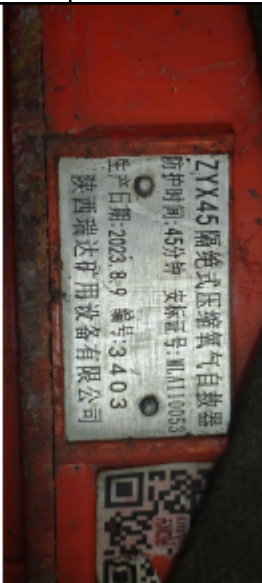
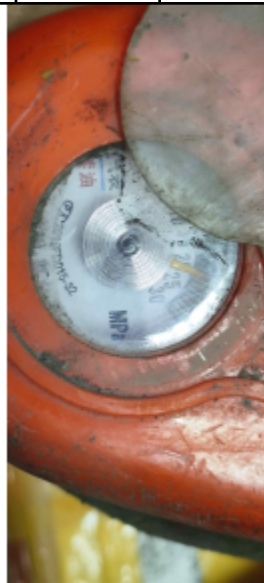
| 序号 | 样品状态 | 红色整机完好 | 出厂编号 | 3403 | | |

| | 9 | H14260706196 | 结构设计及外观 | 自救器开启、封印条是否断裂，外壳是否严重破损变形 | 合格 | 合格 |
| 氧气瓶压力 (MPa) | | | ≥18MPa | 20 | 合格 | GB 24502-2023《煤矿用自救器》7.3.1 c |

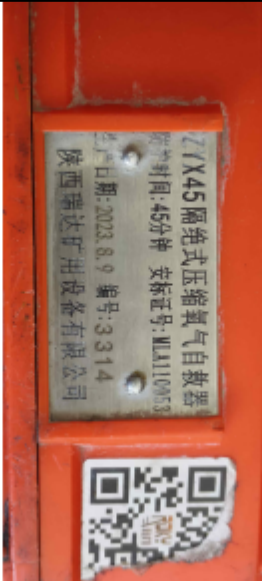
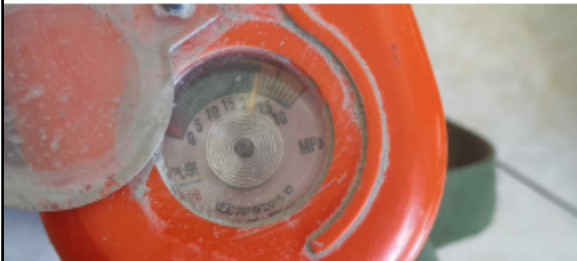
| 序号 | 样品状态 | 红色整机完好 | 出厂编号 | 3314 | | |

| | 10 | H14260706197 | 结构设计及外观 | 自救器开启、封印条是否断裂，外壳是否严重破损变形 | 合格 | 合格 |
| 氧气瓶压力 (MPa) | | | ≥18MPa | 20 | 合格 | GB 24502-2023《煤矿用自救器》7.3.1 c |
