# 检测检验报告

| 样品名称： | 隔绝式压缩氧气自救器（在用品） |
| 规格型号： | ZYX45 |
| 委托单位： | 塔然高勒煤矿 |

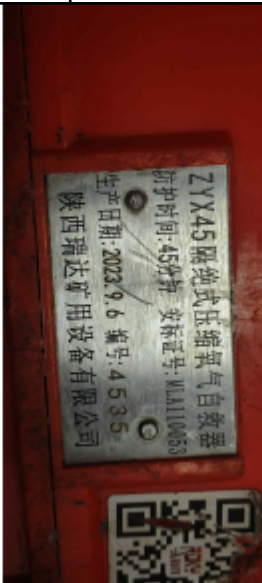
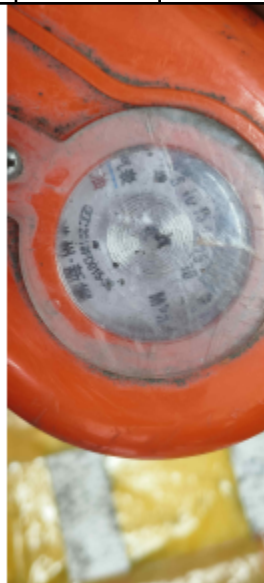
| 序号 | 样品状态 | 红色整机完好 | 出厂编号 | 4535 | | |

| 1 | H14260706208 | 结构设计及外观 | 自救器开启、封印条是否断裂，外壳是否严重破损变形 | 合格 | 合格 | GB 24502-2023《煤矿用自救器》7.3.1 a |
| | | 氧气瓶压力 (MPa) | ≥18MPa | 20 | 合格 | GB 24502-2023《煤矿用自救器》7.3.1 c |

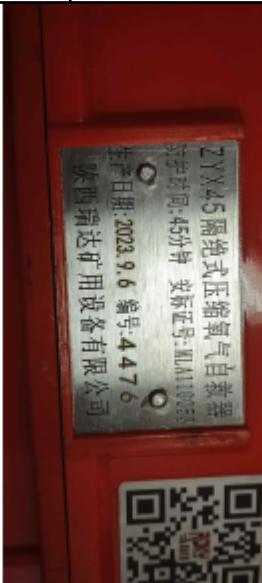
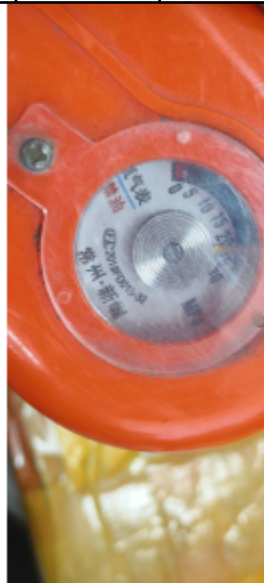
| 序号 | 样品状态 | 红色整机完好 | 出厂编号 | 4476 | | |

| 2 | H14260706209 | 结构设计及外观 | 自救器开启、封印条是否断裂，外壳是否严重破损变形 | 合格 | 合格 | GB 24502-2023《煤矿用自救器》7.3.1 a |
| | | 氧气瓶压力 (MPa) | ≥18MPa | 21 | 合格 | GB 24502-2023《煤矿用自救器》7.3.1 c |

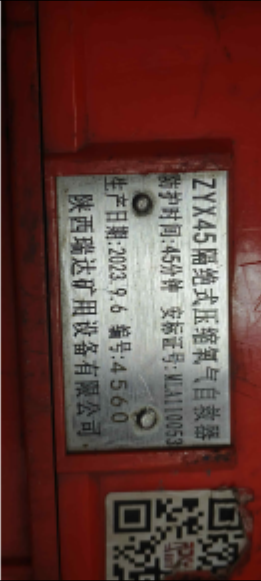
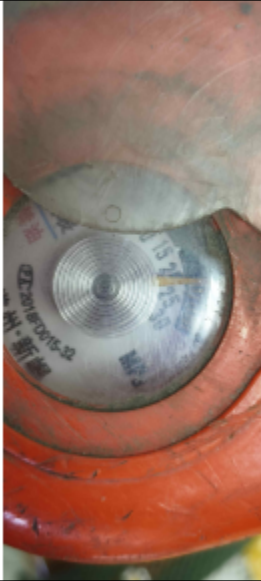
| 序号 | 样品状态 | 红色整机完好 | 出厂编号 | 4560 | | |

| 3 | H14260706210 | 结构设计及外观 | 自救器开启、封印条是否断裂，外壳是否严重破损变形 | 合格 | 合格 | GB 24502-2023《煤矿用自救器》7.3.1 a |
| | | 氧气瓶压力 (MPa) | ≥18MPa | 21 | 合格 | GB 24502-2023《煤矿用自救器》7.3.1 c |

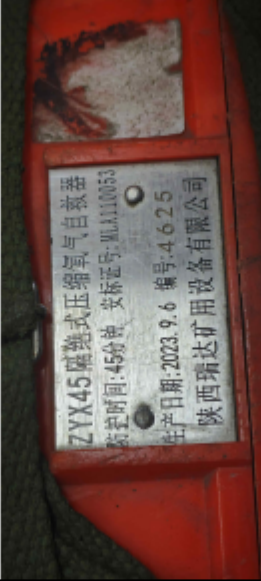
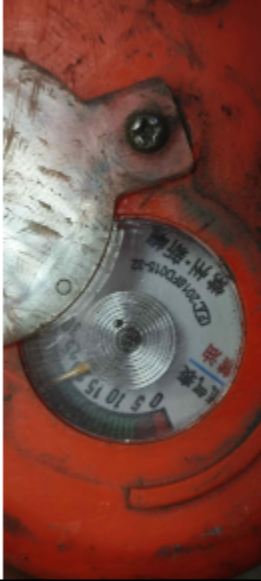
| 序号 | 样品状态 | 红色整机完好 | 出厂编号 | 4625 | | |

| 4 | H14260706211 | 结构设计及外观 | 自救器开启、封印条是否断裂，外壳是否严重破损变形 | 合格 | 合格 | GB 24502-2023《煤矿用自救器》7.3.1 a |
| | | 氧气瓶压力 (MPa) | ≥18MPa | 20 | 合格 | GB 24502-2023《煤矿用自救器》7.3.1 c |

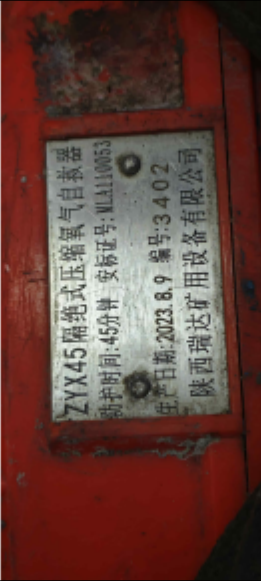
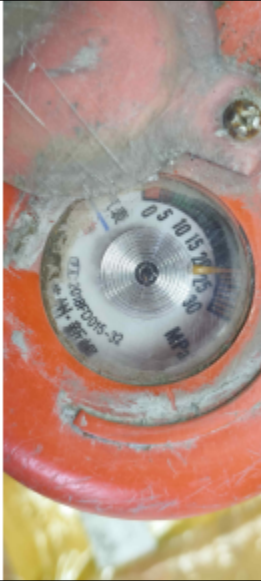
| 序号 | 样品状态 | 红色整机完好 | 出厂编号 | 3402 | | |

| 5 | H14260706212 | 结构设计及外观 | 自救器开启、封印条是否断裂，外壳是否严重破损变形 | 合格 | 合格 | GB 24502-2023《煤矿用自救器》7.3.1 a |
| | | 氧气瓶压力 (MPa) | ≥18MPa | 22 | 合格 | GB 24502-2023《煤矿用自救器》7.3.1 c |

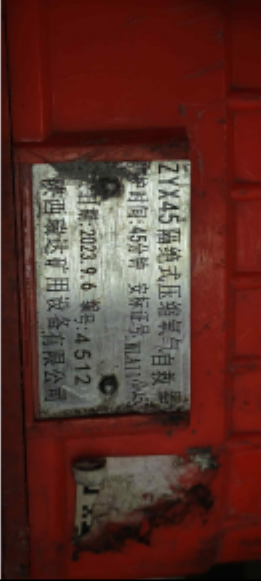
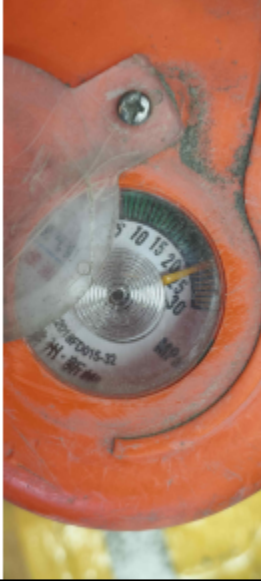
| 序号 | 样品状态 | 红色整机完好 | 出厂编号 | 4512 | | |

| 6 | H14260706213 | 结构设计及外观 | 自救器开启、封印条是否断裂，外壳是否严重破损变形 | 合格 | 合格 | GB 24502-2023《煤矿用自救器》7.3.1 a |
| | | 氧气瓶压力 (MPa) | ≥18MPa | 22 | 合格 | GB 24502-2023《煤矿用自救器》7.3.1 c |

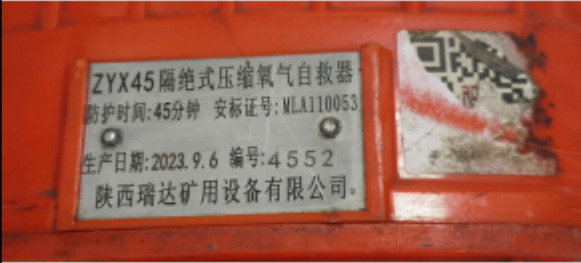
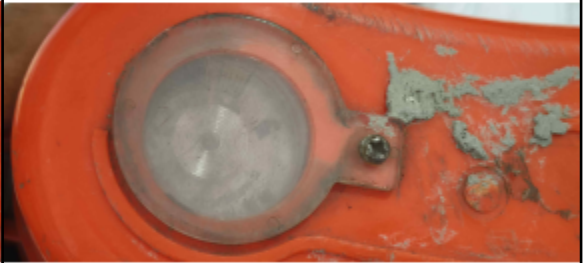
| 序号 | 样品状态 | 红色整机完好 | 出厂编号 | 4552 | | |

| 9 | H14260706216 | 结构设计及外观 | 自救器开启、封印条是否断裂，外壳是否严重破损变形 | 合格 | 合格 | GB 24502-2023《煤矿用自救器》7.3.1 a |
| | | 氧气瓶压力(MPa) | ≥18MPa | 23 | 合格 | GB 24502-2023《煤矿用自救器》7.3.1 c |

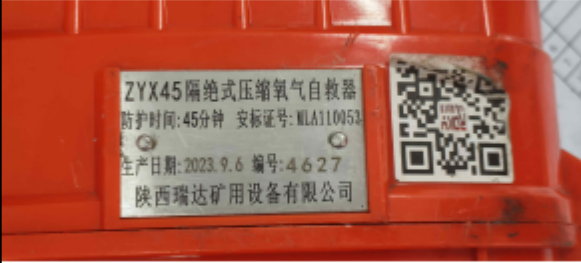
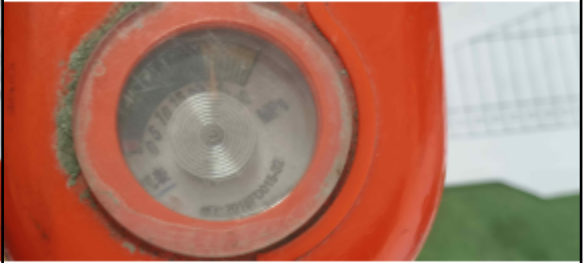
| 序号 | 样品状态 | 红色整机完好 | 出厂编号 | 4627 | | |

| 10 | H14260706217 | 结构设计及外观 | 自救器开启、封印条是否断裂，外壳是否严重破损变形 | 合格 | 合格 | GB 24502-2023《煤矿用自救器》7.3.1 a |
| | | 氧气瓶压力(MPa) | ≥18MPa | 23 | 合格 | GB 24502-2023《煤矿用自救器》7.3.1 c |
