# 检测检验报告

| 样品名称： | 隔绝式压缩氧气自救器（在用品） |
| 规格型号： | ZYX45 |
| 委托单位： | 塔然高勒煤矿 |

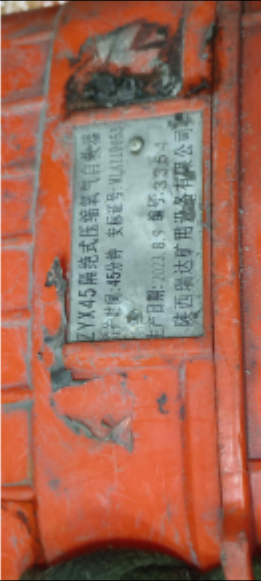
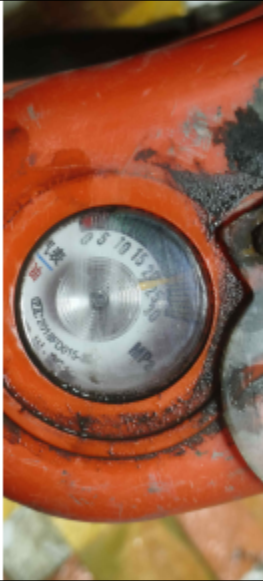
| 序号 | 样品状态 | 红色整机完好 | 出厂编号 | 3354 | | |

| | | 结构设计及外观 | 自救器开启、封印条是否断裂，外壳是否严重破损变形 | 合格 | 合格 | GB 24502-2023《煤矿用自救器》7.3.1 a |
| 1 | H14260706238 | 氧气瓶压力 (MPa) | ≥18MPa | 22 | 合格 | GB 24502-2023《煤矿用自救器》7.3.1 c |

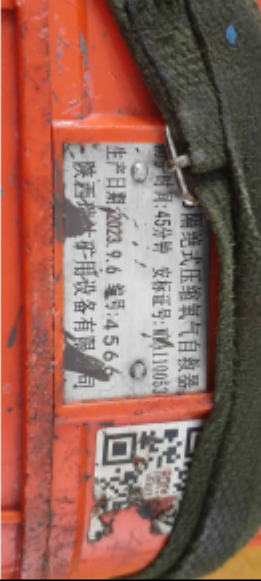
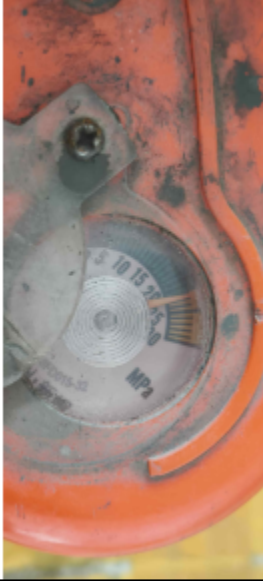
| 序号 | 样品状态 | 红色整机完好 | 出厂编号 | 4566 | | |

| | | 结构设计及外观 | 自救器开启、封印条是否断裂，外壳是否严重破损变形 | 合格 | 合格 | GB 24502-2023《煤矿用自救器》7.3.1 a |
| 2 | H14260706239 | 氧气瓶压力 (MPa) | ≥18MPa | 22 | 合格 | GB 24502-2023《煤矿用自救器》7.3.1 c |

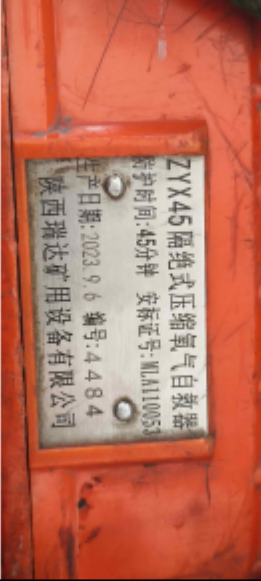
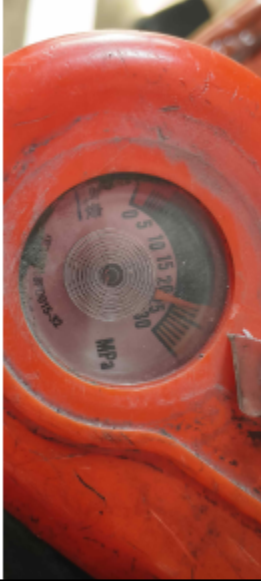
| 序号 | 样品状态 | 红色整机完好 | 出厂编号 | 4484 | | |

| 6 | H14260706243 | 结构设计及外观 | 自救器开启、封印条是否断裂，外壳是否严重破损变形 | 合格 | 合格 | GB 24502-2023《煤矿用自救器》7.3.1 a |
| | | 氧气瓶压力 (MPa) | ≥18MPa | 22 | 合格 | GB 24502-2023《煤矿用自救器》7.3.1 c |

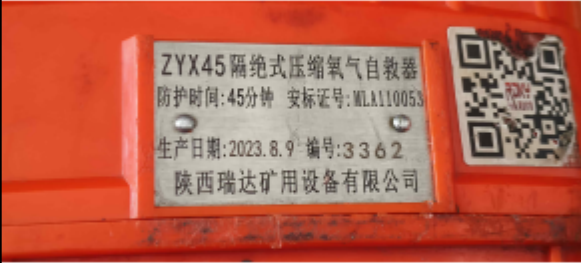
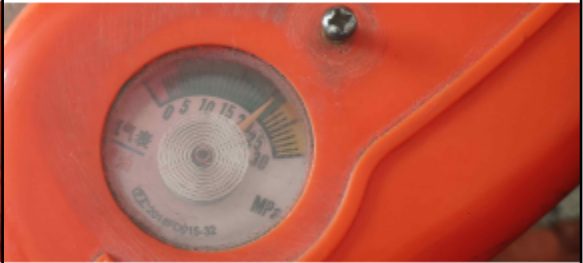
| 序号 | 样品状态 | 红色整机完好 | 出厂编号 | 3362 | | |

| 7 | H14260706244 | 结构设计及外观 | 自救器开启、封印条是否断裂，外壳是否严重破损变形 | 合格 | 合格 | GB 24502-2023《煤矿用自救器》7.3.1 a |
| | | 氧气瓶压力 (MPa) | ≥18MPa | 20 | 合格 | GB 24502-2023《煤矿用自救器》7.3.1 c |

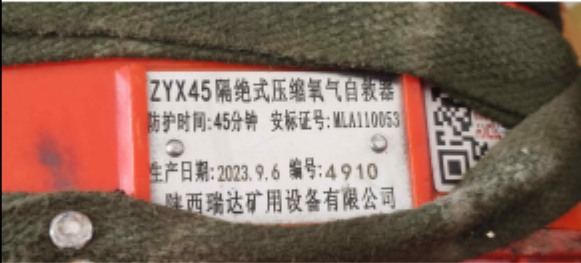
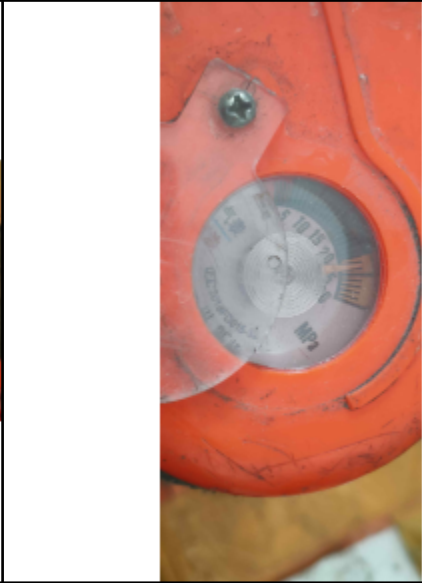
| 序号 | 样品状态 | 红色整机完好 | 出厂编号 | 4910 | | |

| 8 | H14260706245 | 结构设计及外观 | 自救器开启、封印条是否断裂，外壳是否严重破损变形 | 合格 | 合格 | GB 24502-2023《煤矿用自救器》7.3.1 a |
| | | 氧气瓶压力 (MPa) | ≥18MPa | 23 | 合格 | GB 24502-2023《煤矿用自救器》7.3.1 c |

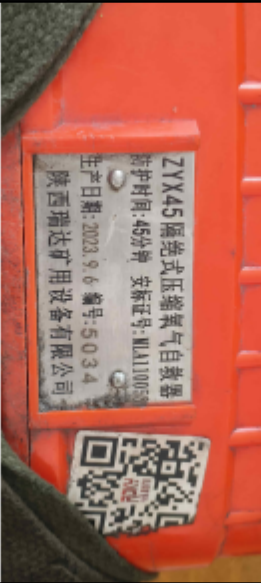
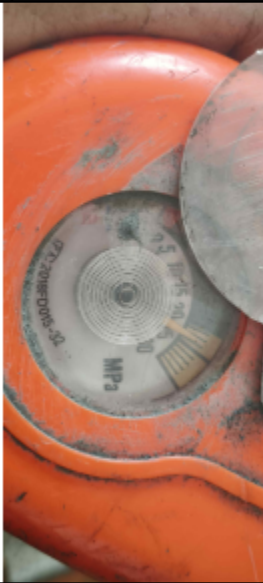
| 序号 | 样品状态 | 红色整机完好 | 出厂编号 | 5034 | | |

| 9 | H14260706246 | 结构设计及外观 | 自救器开启、封印条是否断裂，外壳是否严重破损变形 | 合格 | 合格 | GB 24502-2023《煤矿用自救器》7.3.1 a |
| | | 氧气瓶压力 (MPa) | ≥18MPa | 23 | 合格 | GB 24502-2023《煤矿用自救器》7.3.1 c |

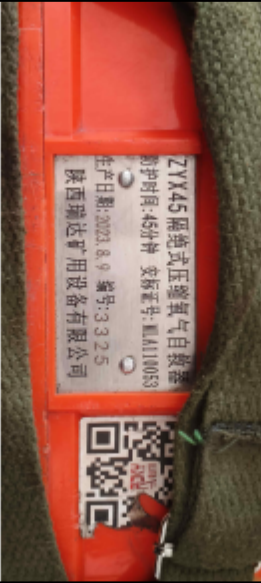
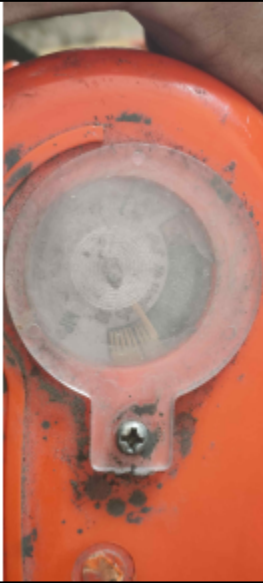
| 序号 | 样品状态 | 红色整机完好 | 出厂编号 | 3325 | | |

| 10 | H14260706247 | 结构设计及外观 | 自救器开启、封印条是否断裂，外壳是否严重破损变形 | 合格 | 合格 | GB 24502-2023《煤矿用自救器》7.3.1 a |
| | | 氧气瓶压力 (MPa) | ≥18MPa | 20 | 合格 | GB 24502-2023《煤矿用自救器》7.3.1 c |
