# 检测检验报告

样品名称： 隔绝式压缩氧气自救器（在用品）

规格型号： ZY45X（MS）

| 检验项目 | 结构设计及外观、氧气瓶压力 | | |

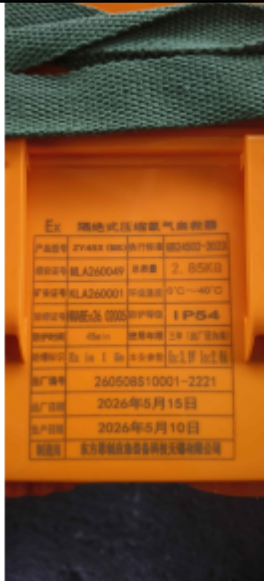
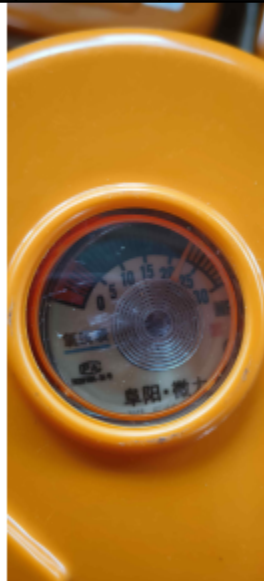
| 序号 | 样品状态 | 橙色整机完好 | 出厂编号 | 260508S10001-2221 | | |
| 5 | H14260808353 | 结构设计及外观 | 自救器开启、封印条是否断裂，外壳是否严重破损变形 | 合格 | 合格 | GB 24502-2023《煤矿用自救器》7.3.1 a |
| | | 氧气瓶压力 (MPa) | ≥18MPa | 21 | 合格 | GB 24502-2023《煤矿用自救器》7.3.1 c |

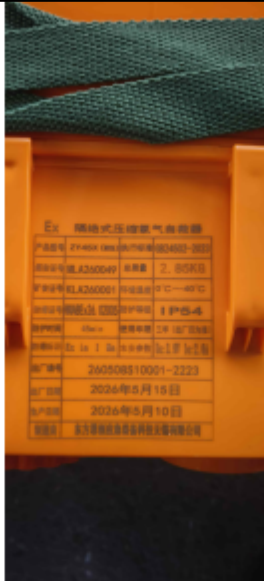
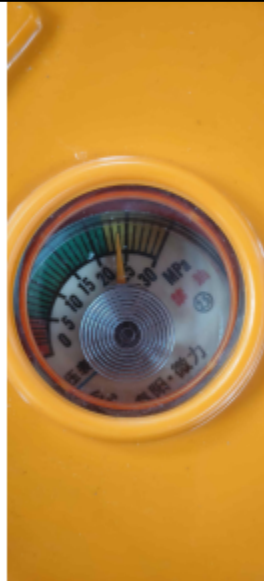
| 序号 | 样品状态 | 橙色整机完好 | 出厂编号 | 260508S10001-2223 | | |
| 6 | H14260808354 | 结构设计及外观 | 自救器开启、封印条是否断裂，外壳是否严重破损变形 | 合格 | 合格 | GB 24502-2023《煤矿用自救器》7.3.1 a |
| | | 氧气瓶压力 (MPa) | ≥18MPa | 23 | 合格 | GB 24502-2023《煤矿用自救器》7.3.1 c |

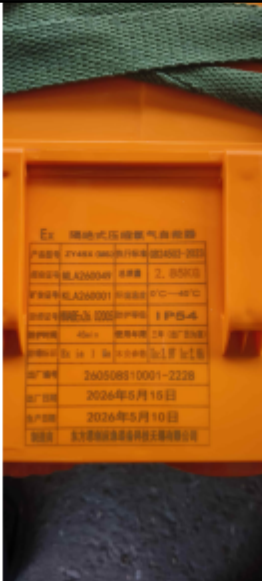
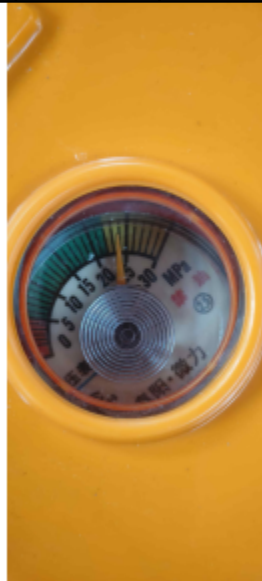
| 序号 | 样品状态 | 橙色整机完好 | 出厂编号 | 260508S10001-2228 | | |
| | 7 | H14260808355 | 结构设计及外观 | 自救器开启、封印条是否断裂，外壳是否严重破损变形 | 合格 | 合格 |
| 氧气瓶压力 (MPa) | | | ≥18MPa | 23 | 合格 | GB 24502-2023《煤矿用自救器》7.3.1 c |

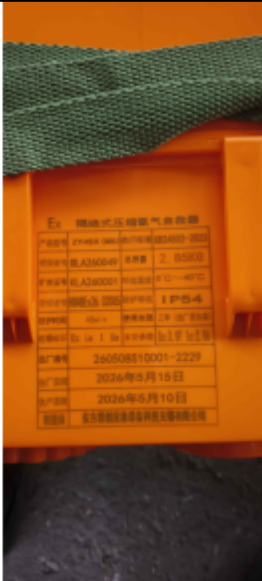
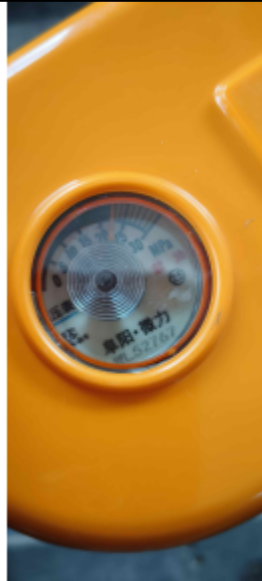
| 序号 | 样品状态 | 橙色整机完好 | 出厂编号 | 260508S10001-2229 | | |
| | 8 | H14260808356 | 结构设计及外观 | 自救器开启、封印条是否断裂，外壳是否严重破损变形 | 合格 | 合格 |
| 氧气瓶压力 (MPa) | | | ≥18MPa | 22 | 合格 | GB 24502-2023《煤矿用自救器》7.3.1 c |

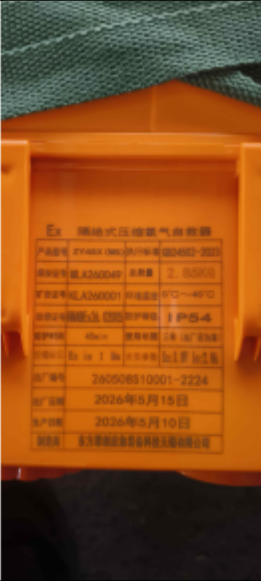
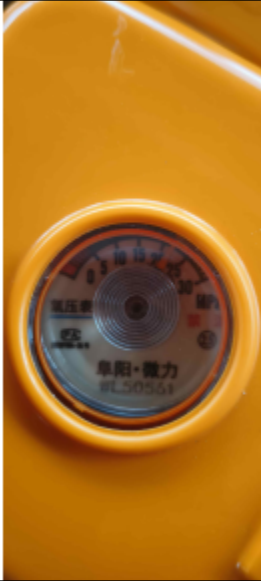
| 序号 | 样品状态 | 橙色整机完好 | 出厂编号 | 260508S10001-2224 | | |
| | | 结构设计及外观 | 自救器开启、封印条是否断裂，外壳是否严重破损变形 | 合格 | 合格 | GB 24502-2023《煤矿用自救器》7.3.1 a |
| 9 | H14260808357 | 氧气瓶压力 (MPa) | ≥18MPa | 21 | 合格 | GB 24502-2023《煤矿用自救器》7.3.1 c |

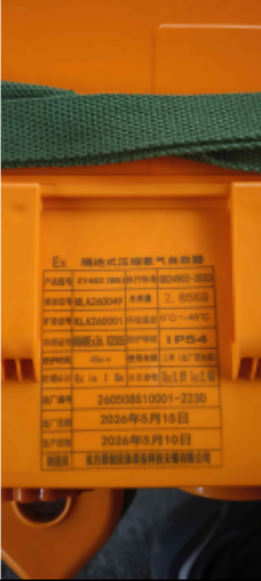
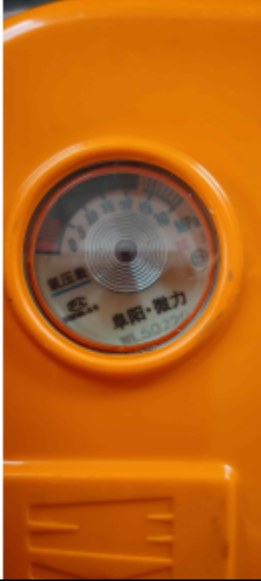
| 序号 | 样品状态 | 橙色整机完好 | 出厂编号 | 260508S10001-2230 | | |
| | | 结构设计及外观 | 自救器开启、封印条是否断裂，外壳是否严重破损变形 | 合格 | 合格 | GB 24502-2023《煤矿用自救器》7.3.1 a |
| 10 | H14260808358 | 氧气瓶压力 (MPa) | ≥18MPa | 22 | 合格 | GB 24502-2023《煤矿用自救器》7.3.1 c |
