编号：2483682-2026

# 检测检验报告

样品名称： 隔绝式压缩氧气自救器（在用品）

规格型号： ZY45X（MS）

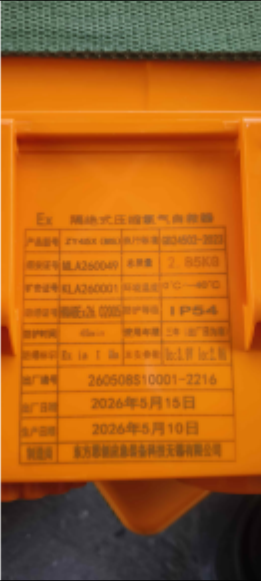
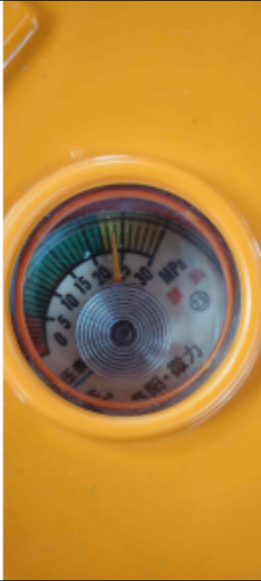
| 序号 | 样品状态 | 橙色整机完好 | 出厂编号 | 260508S10001-2216 | | |
| | | 结构设计及外观 | 自救器开启、封印条是否断裂，外壳是否严重破损变形 | 合格 | 合格 | GB 24502-2023《煤矿用自救器》7.3.1 a |
| 1 | H14260808329 | 氧气瓶压力 (MPa) | ≥18MPa | 23 | 合格 | GB 24502-2023《煤矿用自救器》7.3.1 c |

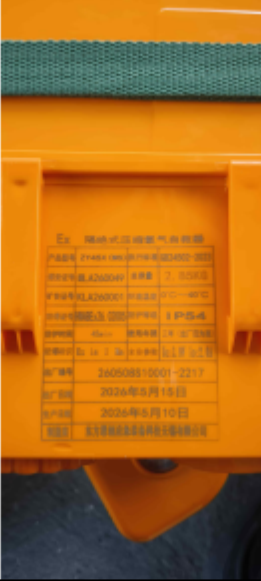
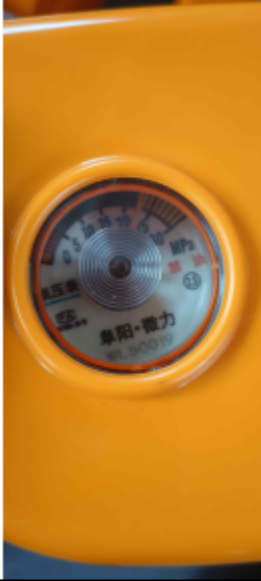
| 序号 | 样品状态 | 橙色整机完好 | 出厂编号 | 260508S10001-2217 | | |
| | | 结构设计及外观 | 自救器开启、封印条是否断裂，外壳是否严重破损变形 | 合格 | 合格 | GB 24502-2023《煤矿用自救器》7.3.1 a |
| 2 | H14260808330 | 氧气瓶压力 (MPa) | ≥18MPa | 22 | 合格 | GB 24502-2023《煤矿用自救器》7.3.1 c |

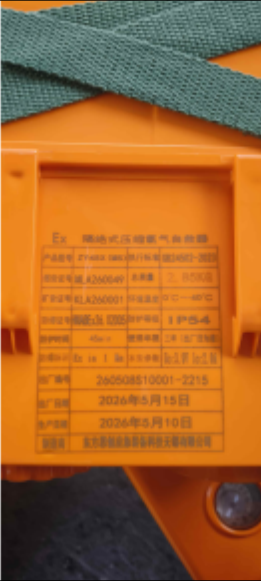
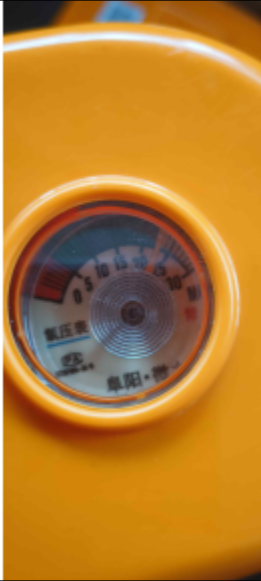
| 序号 | 样品状态 | 橙色整机完好 | 出厂编号 | 260508S10001-2215 | | |
| | | 结构设计及外观 | 自救器开启、封印条是否断裂，外壳是否严重破损变形 | 合格 | 合格 | GB 24502-2023《煤矿用自救器》7.3.1 a |
| 3 | H14260808331 | 氧气瓶压力 (MPa) | ≥18MPa | 22 | 合格 | GB 24502-2023《煤矿用自救器》7.3.1 c |

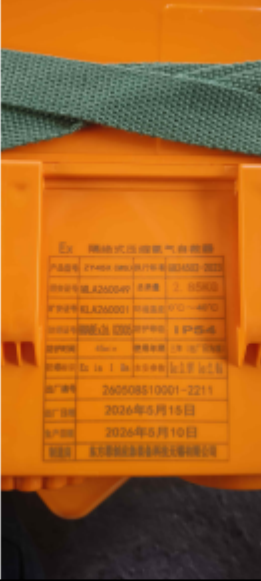
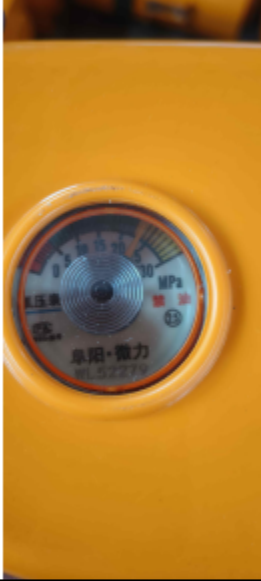
| 序号 | 样品状态 | 橙色整机完好 | 出厂编号 | 260508S10001-2211 | | |
| | | 结构设计及外观 | 自救器开启、封印条是否断裂，外壳是否严重破损变形 | 合格 | 合格 | GB 24502-2023《煤矿用自救器》7.3.1 a |
| 4 | H14260808332 | 氧气瓶压力 (MPa) | ≥18MPa | 23 | 合格 | GB 24502-2023《煤矿用自救器》7.3.1 c |

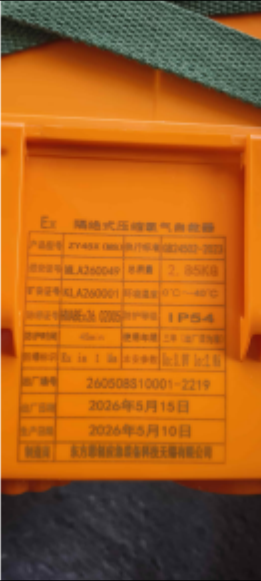
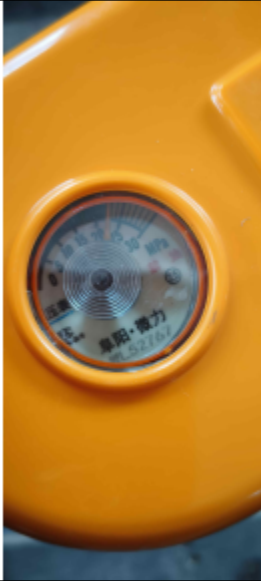
| 序号 | 样品状态 | 橙色整机完好 | 出厂编号 | 260508S10001-2219 | | |
| 7 | H14260808335 | 结构设计及外观 | 自救器开启、封印条是否断裂，外壳是否严重破损变形 | 合格 | 合格 | GB 24502-2023《煤矿用自救器》7.3.1 a |
| | | 氧气瓶压力 (MPa) | ≥18MPa | 24 | 合格 | GB 24502-2023《煤矿用自救器》7.3.1 c |

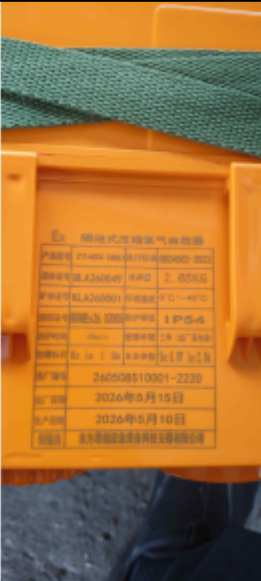
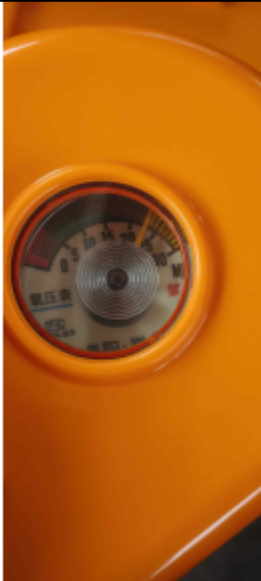
| 序号 | 样品状态 | 橙色整机完好 | 出厂编号 | 260508S10001-2220 | | |
| 8 | H14260808336 | 结构设计及外观 | 自救器开启、封印条是否断裂，外壳是否严重破损变形 | 合格 | 合格 | GB 24502-2023《煤矿用自救器》7.3.1 a |
| | | 氧气瓶压力 (MPa) | ≥18MPa | 22 | 合格 | GB 24502-2023《煤矿用自救器》7.3.1 c |

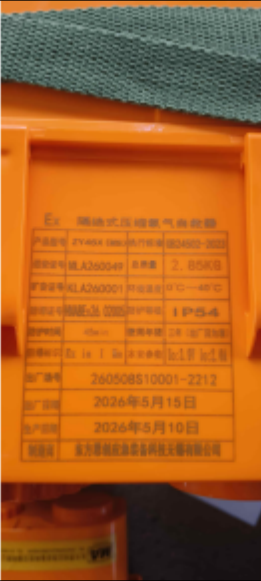
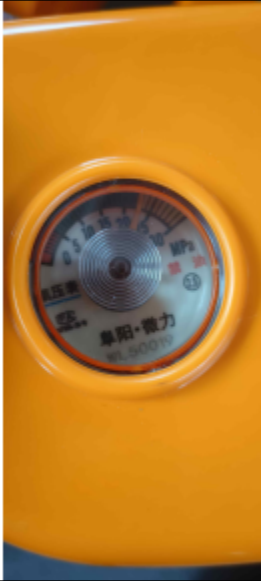
| 序号 | 样品状态 | 橙色整机完好 | 出厂编号 | 260508S10001-2212 | | |
| | | 结构设计及外观 | 自救器开启、封印条是否断裂，外壳是否严重破损变形 | 合格 | 合格 | GB 24502-2023《煤矿用自救器》7.3.1 a |
| 9 | H14260808337 | 氧气瓶压力 (MPa) | ≥18MPa | 22 | 合格 | GB 24502-2023《煤矿用自救器》7.3.1 c |

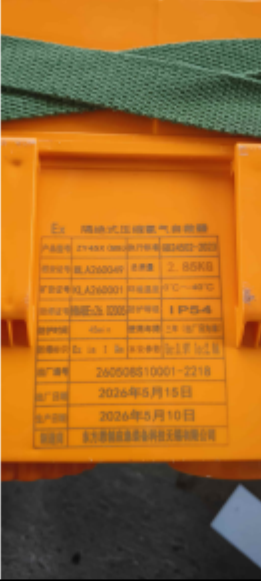
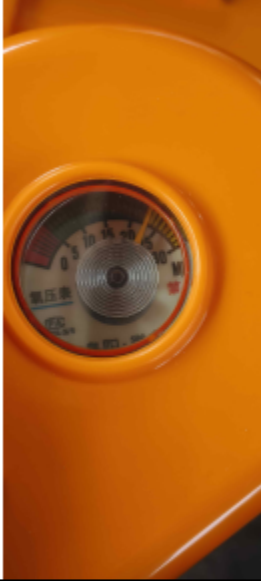
| 序号 | 样品状态 | 橙色整机完好 | 出厂编号 | 260508S10001-2218 | | |
| | | 结构设计及外观 | 自救器开启、封印条是否断裂，外壳是否严重破损变形 | 合格 | 合格 | GB 24502-2023《煤矿用自救器》7.3.1 a |
| 10 | H14260808338 | 氧气瓶压力 (MPa) | ≥18MPa | 22 | 合格 | GB 24502-2023《煤矿用自救器》7.3.1 c |
