编号：2485476-2026

# 检测检验报告

样品名称： 隔绝式压缩氧气自救器（在用品）

规格型号： ZY45X (MS)

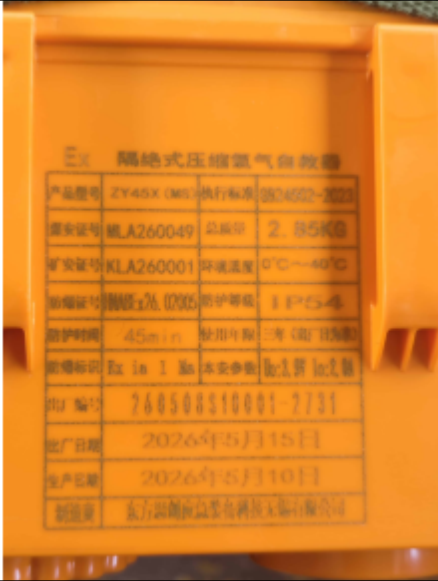
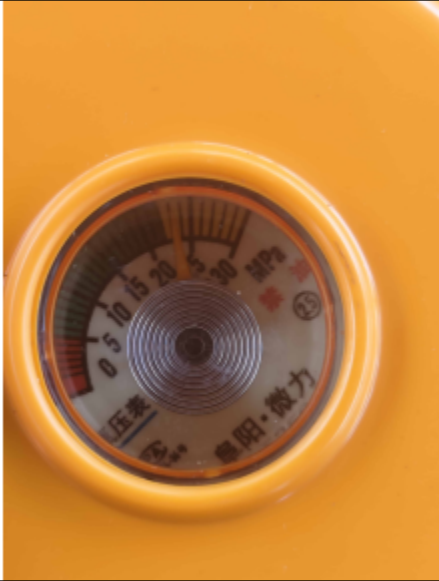
| 序号 | 样品状态 | 橙色整机完好 | 出厂编号 | 260508S10001-2731 | | |

| | | 结构设计及外观 | 自救器开启、封印条是否断裂，外壳是否严重破损变形 | 合格 | 合格 | GB 24502-2023《煤矿用自救器》7.3.1 a |
| 1 | H14260808269 | 氧气瓶压力(MPa) | ≥18MPa | 23 | 合格 | GB 24502-2023《煤矿用自救器》7.3.1 c |

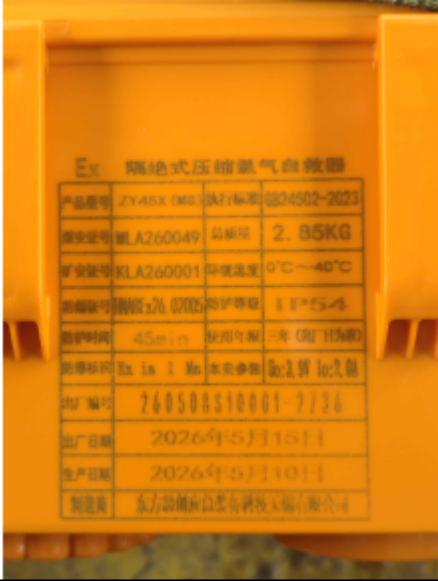
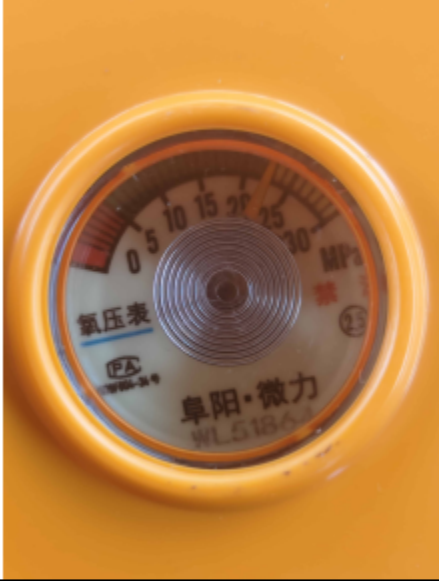
| 序号 | 样品状态 | 橙色整机完好 | 出厂编号 | 260508S10001-2736 | | |

| | | 结构设计及外观 | 自救器开启、封印条是否断裂，外壳是否严重破损变形 | 合格 | 合格 | GB 24502-2023《煤矿用自救器》7.3.1 a |
| 2 | H14260808270 | 氧气瓶压力(MPa) | ≥18MPa | 22 | 合格 | GB 24502-2023《煤矿用自救器》7.3.1 c |

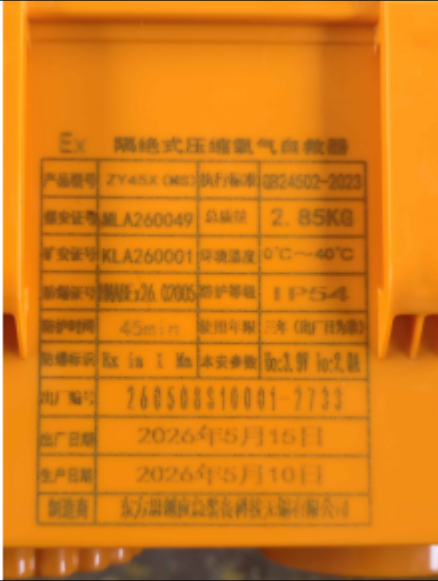
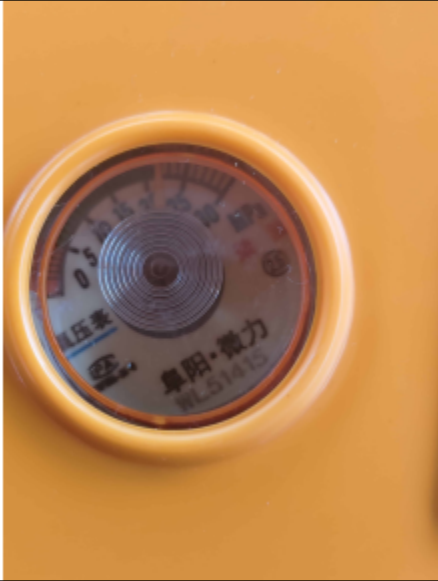
| 序号 | 样品状态 | 橙色整机完好 | 出厂编号 | 260508S10001-2733 | | |

| 3 | H14260808271 | 结构设计及外观 | 自救器开启、封印条是否断裂，外壳是否严重破损变形 | 合格 | 合格 | GB 24502-2023《煤矿用自救器》7.3.1 a |
| | | 氧气瓶压力(MPa) | ≥18MPa | 21 | 合格 | GB 24502-2023《煤矿用自救器》7.3.1 c |

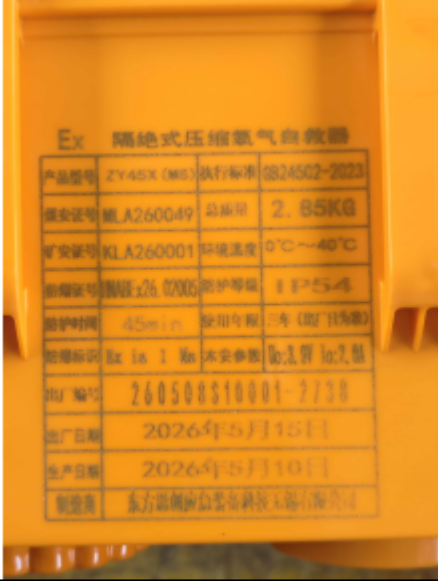
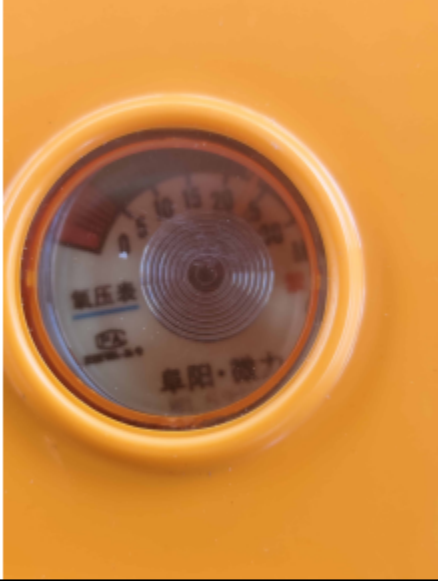
| 序号 | 样品状态 | 橙色整机完好 | 出厂编号 | 260508S10001-2738 | | |

| 4 | H14260808272 | 结构设计及外观 | 自救器开启、封印条是否断裂，外壳是否严重破损变形 | 合格 | 合格 | GB 24502-2023《煤矿用自救器》7.3.1 a |
| | | 氧气瓶压力(MPa) | ≥18MPa | 23 | 合格 | GB 24502-2023《煤矿用自救器》7.3.1 c |

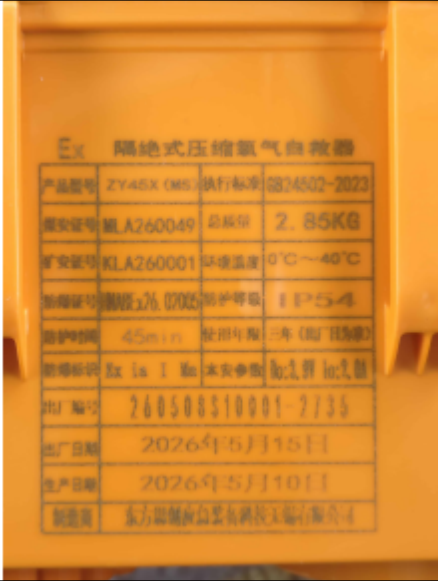
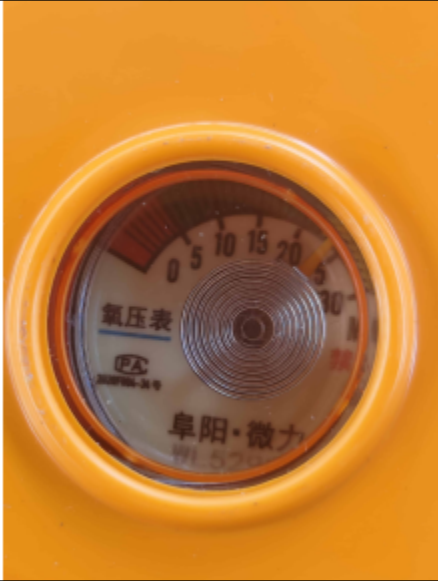
| 序号 | 样品状态 | 橙色整机完好 | 出厂编号 | 260508S10001-2735 | | |

| | | 结构设计及外观 | 自救器开启、封印条是否断裂，外壳是否严重破损变形 | 合格 | 合格 | GB 24502-2023《煤矿用自救器》7.3.1 a |
| 9 | H14260808277 | 氧气瓶压力(MPa) | ≥18MPa | 24 | 合格 | GB 24502-2023《煤矿用自救器》7.3.1 c |

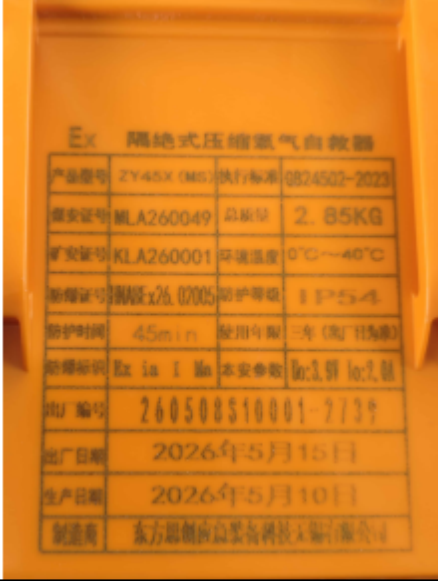
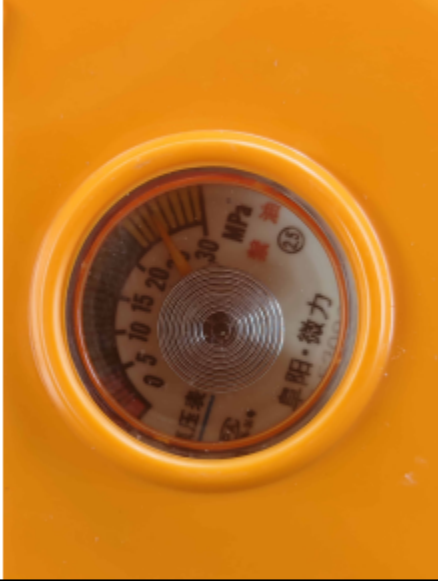
| 序号 | 样品状态 | 橙色整机完好 | 出厂编号 | 260508S10001-2739 | | |

| | | 结构设计及外观 | 自救器开启、封印条是否断裂，外壳是否严重破损变形 | 合格 | 合格 | GB 24502-2023《煤矿用自救器》7.3.1 a |
| 10 | H14260808278 | 氧气瓶压力(MPa) | ≥18MPa | 25 | 合格 | GB 24502-2023《煤矿用自救器》7.3.1 c |
