# 检测检验报告

| 样品名称： | 隔绝式压缩氧气自救器（在用品） |
| 规格型号： | ZY45X (MS) |
| 委托单位： | 寸草塔二矿 |

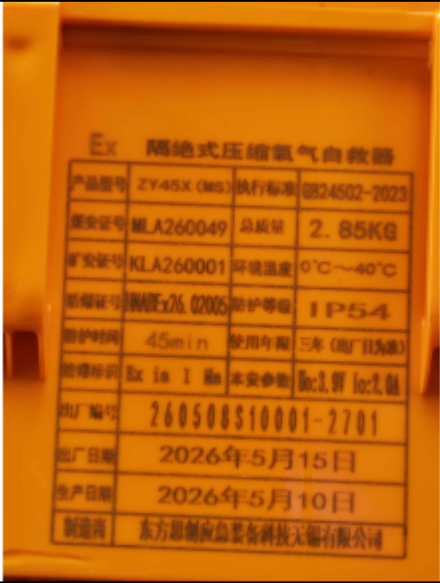
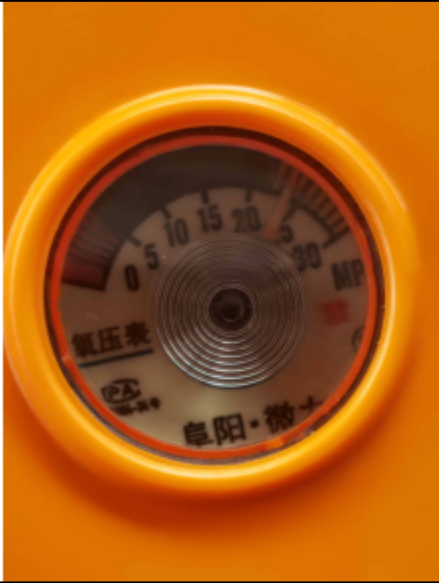
| 序号 | 样品状态 | 橙色整机完好 | 出厂编号 | 260508S10001-2701 | | |
| | | 结构设计及外观 | 自救器开启、封印条是否断裂，外壳是否严重破损变形 | 合格 | 合格 | GB 24502-2023《煤矿用自救器》7.3.1 a |
| 2 | H14260808220 | 氧气瓶压力 (MPa) | ≥18MPa | 23 | 合格 | GB 24502-2023《煤矿用自救器》7.3.1 c |

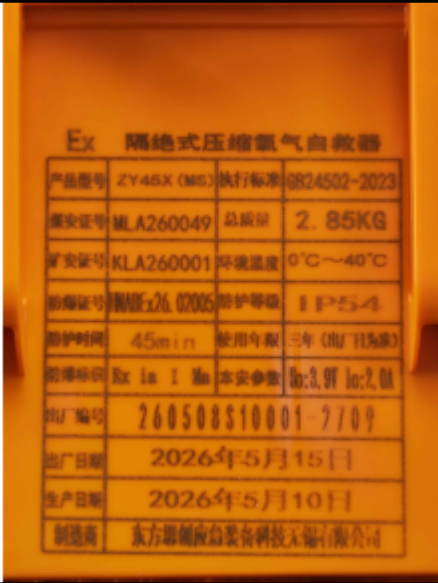
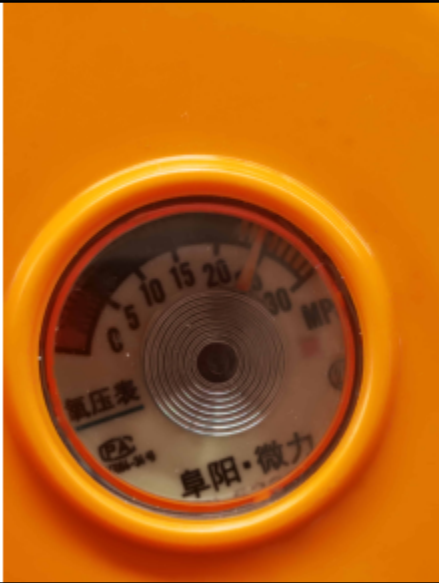
| 序号 | 样品状态 | 橙色整机完好 | 出厂编号 | 260508S10001-2709 | | |
| | | 结构设计及外观 | 自救器开启、封印条是否断裂，外壳是否严重破损变形 | 合格 | 合格 | GB 24502-2023《煤矿用自救器》7.3.1 a |
| 3 | H14260808221 | 氧气瓶压力(MPa) | ≥18MPa | 24 | 合格 | GB 24502-2023《煤矿用自救器》7.3.1 c |

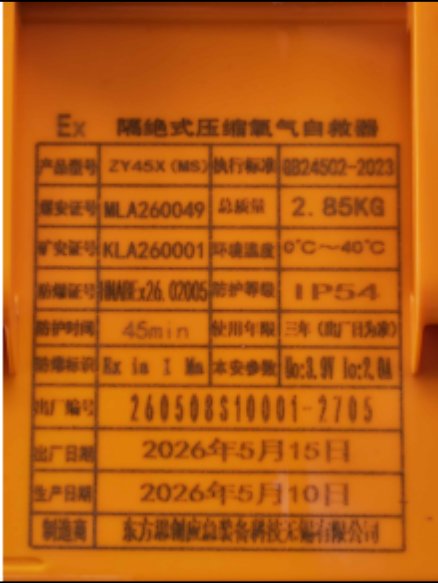
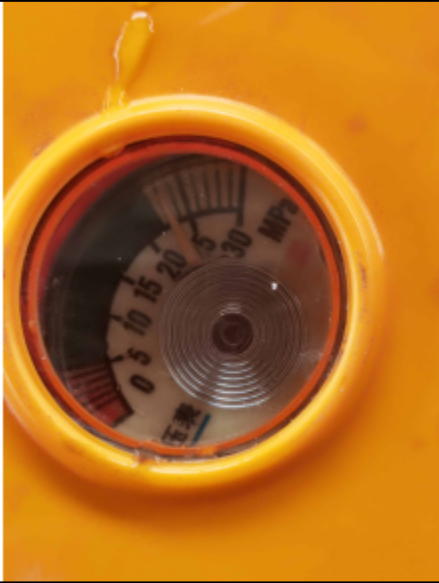
| 序号 | 样品状态 | 橙色整机完好 | 出厂编号 | 260508S10001-2705 | | |
| | | 结构设计及外观 | 自救器开启、封印条是否断裂，外壳是否严重破损变形 | 合格 | 合格 | GB 24502-2023《煤矿用自救器》7.3.1 a |
| 4 | H14260808222 | 氧气瓶压力(MPa) | ≥18MPa | 22 | 合格 | GB 24502-2023《煤矿用自救器》7.3.1 c |

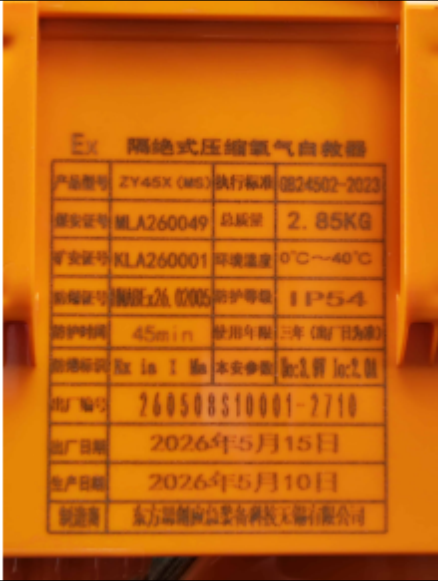
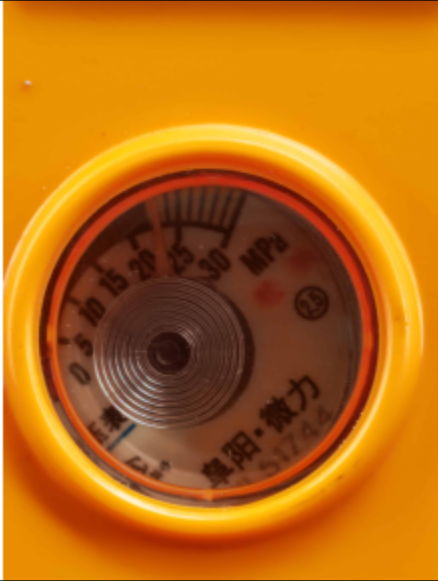
| 序号 | 样品状态 | 橙色整机完好 | 出厂编号 | 260508S10001-2710 | | |
| 5 | H14260808223 | 结构设计及外观 | 自救器开启、封印条是否断裂，外壳是否严重破损变形 | 合格 | 合格 | GB 24502-2023《煤矿用自救器》7.3.1 a |
| | | 氧气瓶压力(MPa) | ≥18MPa | 22 | 合格 | GB 24502-2023《煤矿用自救器》7.3.1 c |

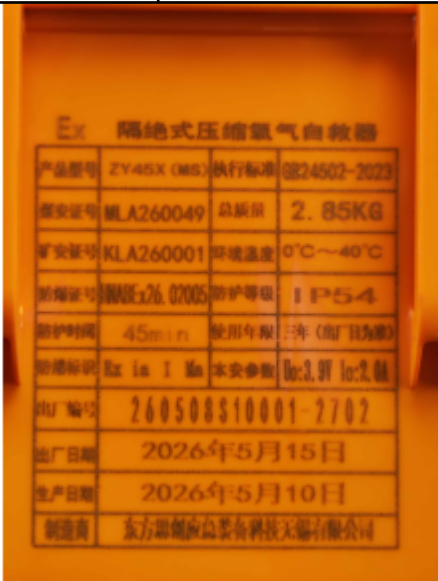
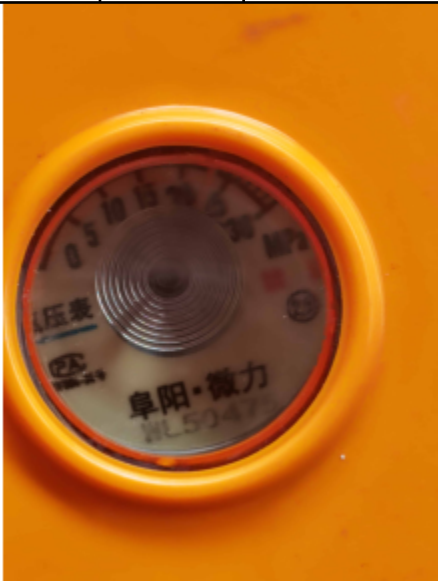
| 序号 | 样品状态 | 橙色整机完好 | 出厂编号 | 260508S10001-2702 | | |
| 6 | H14260808224 | 结构设计及外观 | 自救器开启、封印条是否断裂，外壳是否严重破损变形 | 合格 | 合格 | GB 24502-2023《煤矿用自救器》7.3.1 a |
| | | 氧气瓶压力(MPa) | ≥18MPa | 22 | 合格 | GB 24502-2023《煤矿用自救器》7.3.1 c |

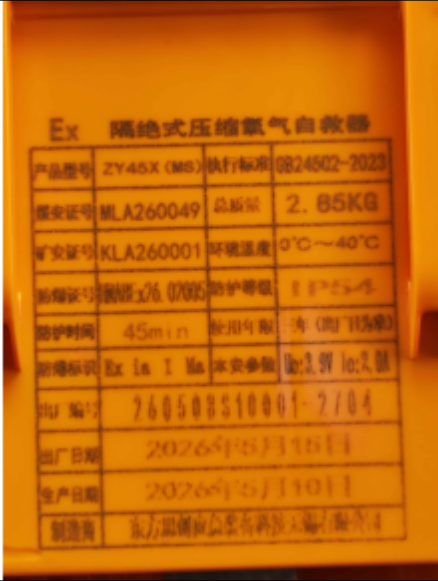
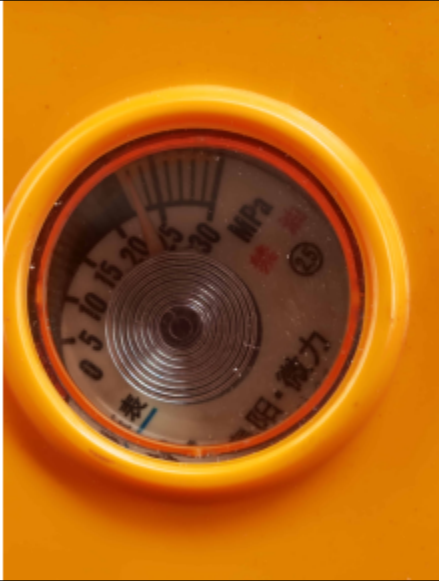
| 序号 | 样品状态 | 橙色整机完好 | 出厂编号 | 260508S10001-2704 | | |
| 7 | H14260808225 | 结构设计及外观 | 自救器开启、封印条是否断裂，外壳是否严重破损变形 | 合格 | 合格 | GB 24502-2023《煤矿用自救器》7.3.1 a |
| | | 氧气瓶压力(MPa) | ≥18MPa | 23 | 合格 | GB 24502-2023《煤矿用自救器》7.3.1 c |

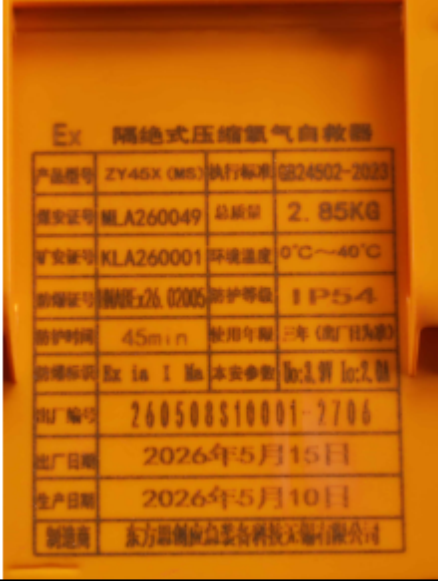
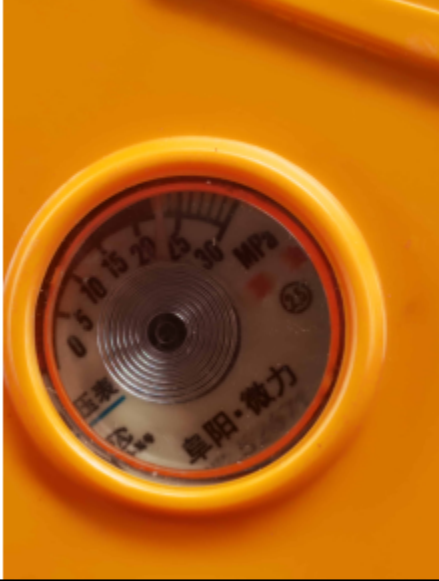
| 序号 | 样品状态 | 橙色整机完好 | 出厂编号 | 260508S10001-2706 | | |
| 8 | H14260808226 | 结构设计及外观 | 自救器开启、封印条是否断裂，外壳是否严重破损变形 | 合格 | 合格 | GB 24502-2023《煤矿用自救器》7.3.1 a |
| | | 氧气瓶压力(MPa) | ≥18MPa | 22 | 合格 | GB 24502-2023《煤矿用自救器》7.3.1 c |
