# 检测检验报告

| 样品名称： | 隔绝式压缩氧气自救器（在用品） |
| 规格型号： | ZYX-45（S） |
| 委托单位： | 锦界煤矿 |

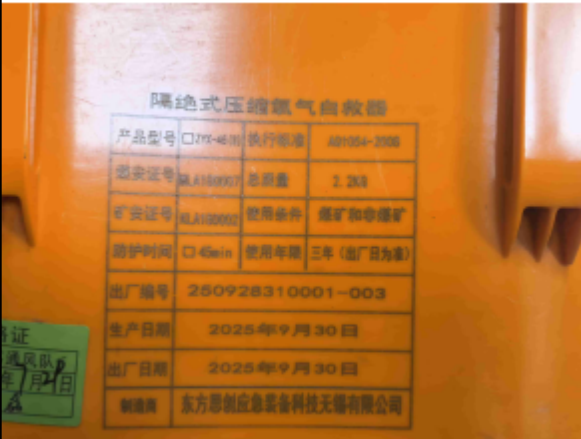
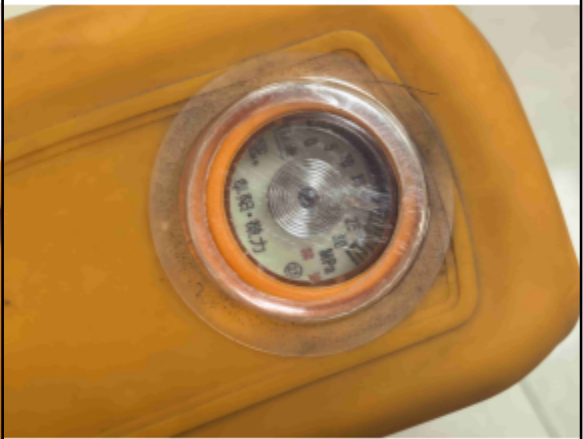
| 序号 | 样品状态 | 橙色整机完好 | 出厂编号 | 250928310001-003 | | |
| 1 | H14260707200 | 结构设计及外观 | 自救器开启、封印条是否断裂，外壳是否严重破损变形 | 合格 | 合格 | GB 24502-2023《煤矿用自救器》7.3.1 a |
| | | 氧气瓶压力 (MPa) | ≥18MPa | 21 | 合格 | GB 24502-2023《煤矿用自救器》7.3.1 c |

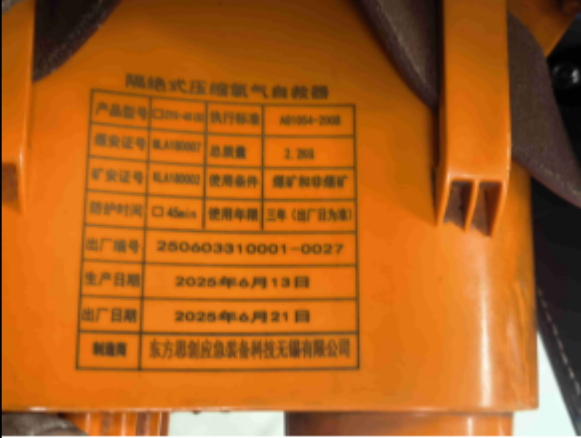
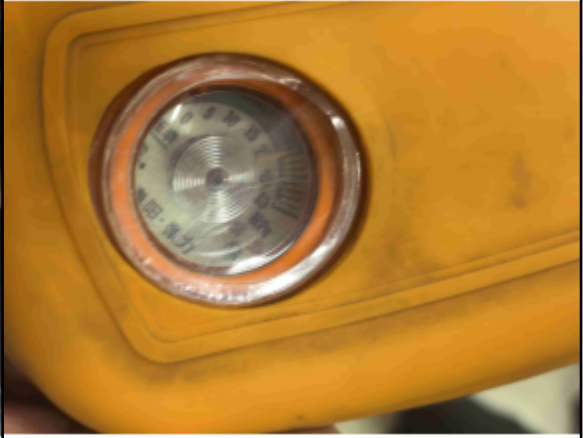
| 序号 | 样品状态 | 橙色整机完好 | 出厂编号 | 250603310001-0027 | | |
| 2 | H14260707201 | 结构设计及外观 | 自救器开启、封印条是否断裂，外壳是否严重破损变形 | 合格 | 合格 | GB 24502-2023《煤矿用自救器》7.3.1 a |
| | | 氧气瓶压力 (MPa) | ≥18MPa | 21 | 合格 | GB 24502-2023《煤矿用自救器》7.3.1 c |

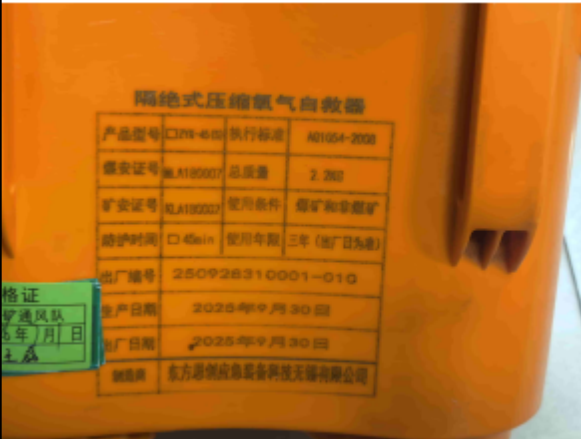
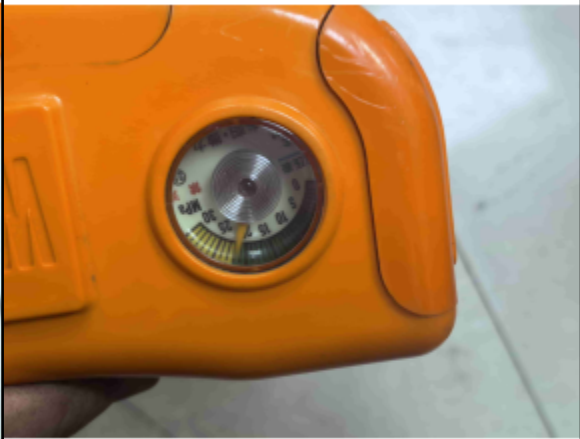
| 序号 | 样品状态 | 橙色整机完好 | 出厂编号 | 250928310001-010 | | |
| 3 | H14260707202 | 结构设计及外观 | 自救器开启、封印条是否断裂，外壳是否严重破损变形 | 合格 | 合格 | GB 24502-2023《煤矿用自救器》7.3.1 a |
| | | 氧气瓶压力 (MPa) | ≥18MPa | 22 | 合格 | GB 24502-2023《煤矿用自救器》7.3.1 c |

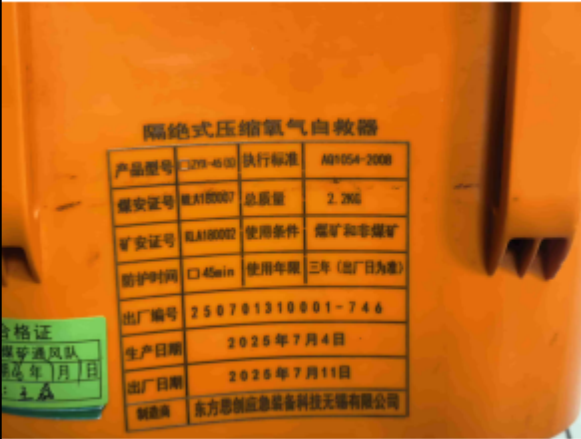
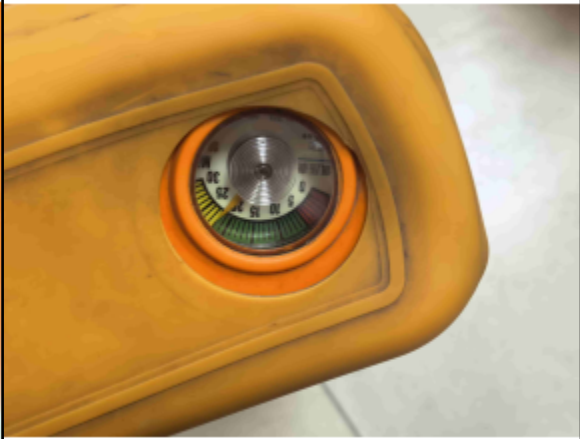
| 序号 | 样品状态 | 橙色整机完好 | 出厂编号 | 250701310001-746 | | |
| 4 | H14260707203 | 结构设计及外观 | 自救器开启、封印条是否断裂，外壳是否严重破损变形 | 合格 | 合格 | GB 24502-2023《煤矿用自救器》7.3.1 a |
| | | 氧气瓶压力 (MPa) | ≥18MPa | 22 | 合格 | GB 24502-2023《煤矿用自救器》7.3.1 c |

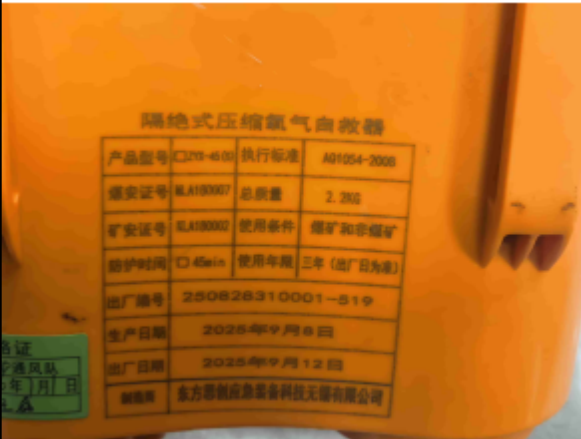
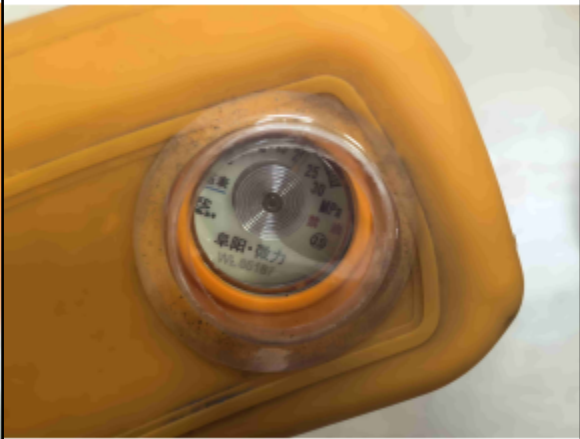
| 序号 | 样品状态 | 橙色整机完好 | 出厂编号 | 250828310001-519 | | |
| 5 | H14260707204 | 结构设计及外观 | 自救器开启、封印条是否断裂，外壳是否严重破损变形 | 合格 | 合格 | GB 24502-2023《煤矿用自救器》7.3.1 a |
| | | 氧气瓶压力 (MPa) | ≥18MPa | 22 | 合格 | GB 24502-2023《煤矿用自救器》7.3.1 c |

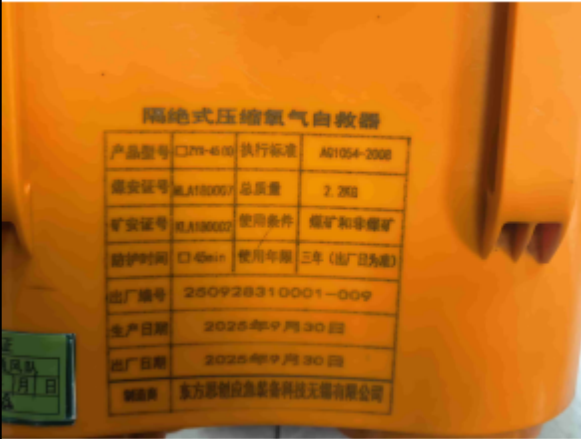
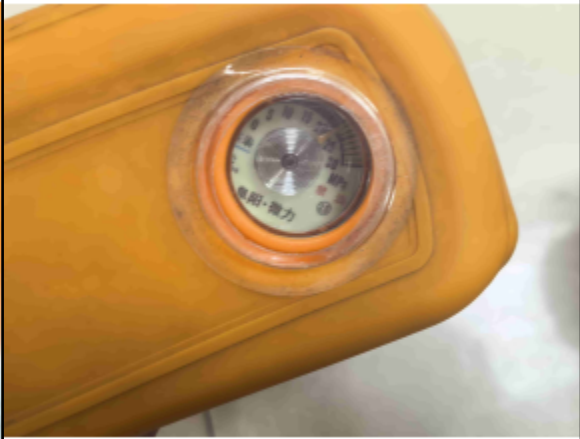
| 序号 | 样品状态 | 橙色整机完好 | 出厂编号 | 250928310001-009 | | |
| 6 | H14260707205 | 结构设计及外观 | 自救器开启、封印条是否断裂，外壳是否严重破损变形 | 合格 | 合格 | GB 24502-2023《煤矿用自救器》7.3.1 a |
| | | 氧气瓶压力 (MPa) | ≥18MPa | 22 | 合格 | GB 24502-2023《煤矿用自救器》7.3.1 c |

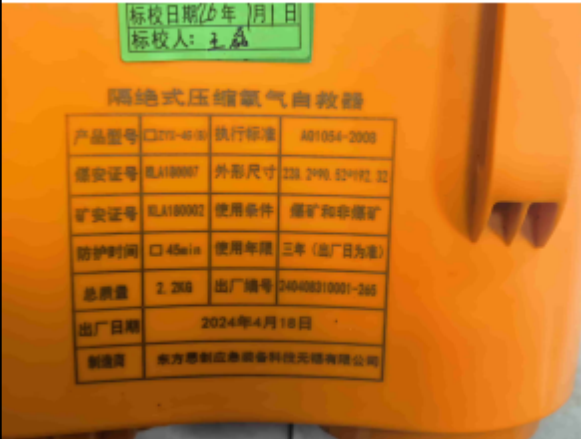
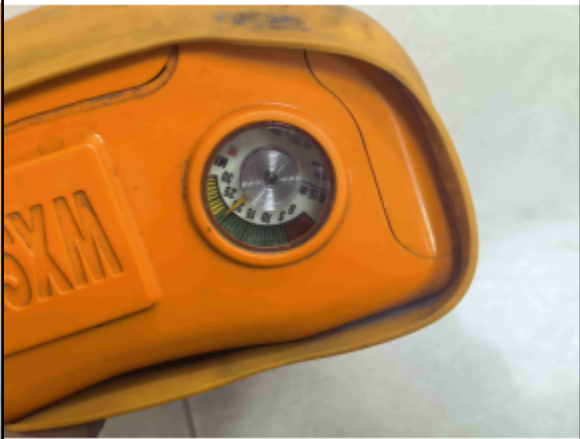
| 序号 | 样品状态 | 橙色整机完好 | 出厂编号 | 240408310001-265 | | |
| 7 | H14260707206 | 结构设计及外观 | 自救器开启、封印条是否断裂，外壳是否严重破损变形 | 合格 | 合格 | GB 24502-2023《煤矿用自救器》7.3.1 a |
| | | 氧气瓶压力 (MPa) | ≥18MPa | 21 | 合格 | GB 24502-2023《煤矿用自救器》7.3.1 c |

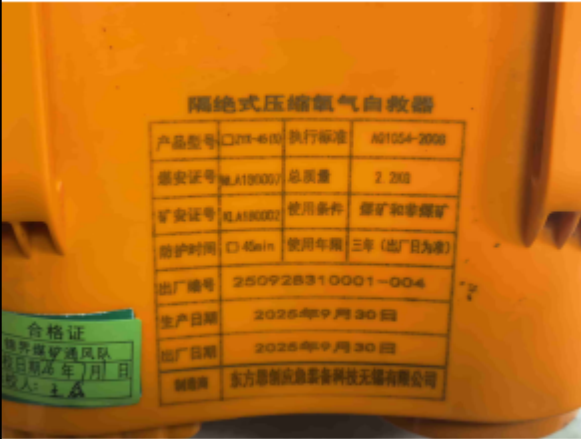
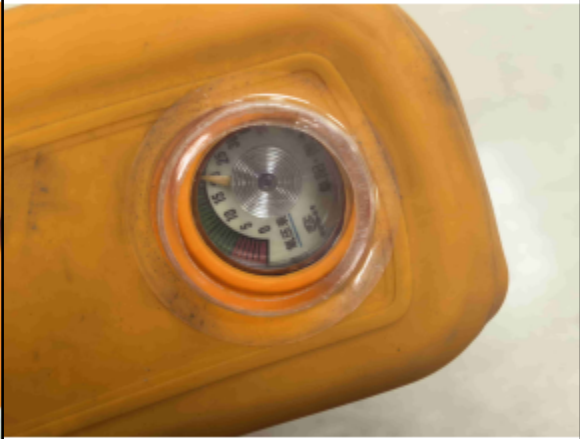
| 序号 | 样品状态 | 橙色整机完好 | 出厂编号 | 250928310001-004 | | |
| 8 | H14260707207 | 结构设计及外观 | 自救器开启、封印条是否断裂，外壳是否严重破损变形 | 合格 | 合格 | GB 24502-2023《煤矿用自救器》7.3.1 a |
| | | 氧气瓶压力 (MPa) | ≥18MPa | 22 | 合格 | GB 24502-2023《煤矿用自救器》7.3.1 c |

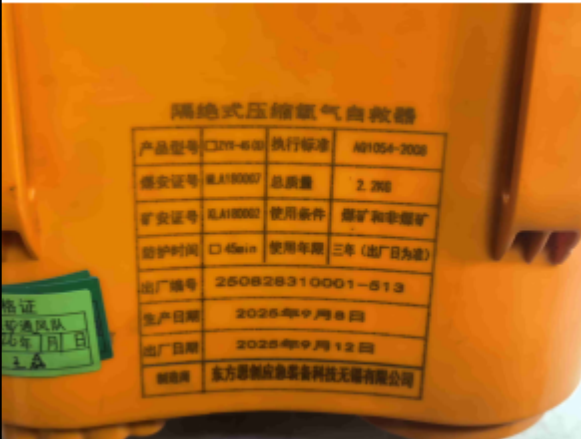
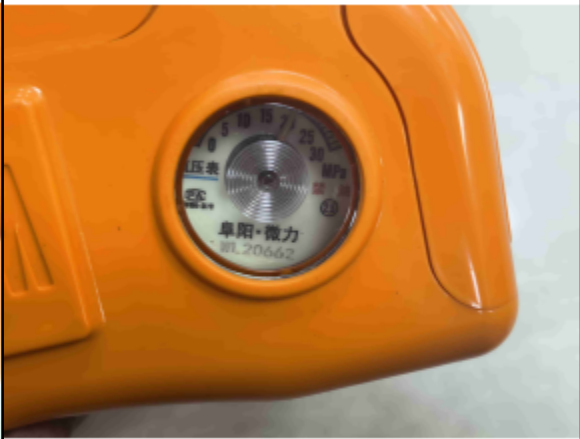
| 序号 | 样品状态 | 橙色整机完好 | 出厂编号 | 250828310001-513 | | |
| 9 | H14260707208 | 结构设计及外观 | 自救器开启、封印条是否断裂，外壳是否严重破损变形 | 合格 | 合格 | GB 24502-2023《煤矿用自救器》7.3.1 a |
| | | 氧气瓶压力(MPa) | ≥18MPa | 22 | 合格 | GB 24502-2023《煤矿用自救器》7.3.1 c |

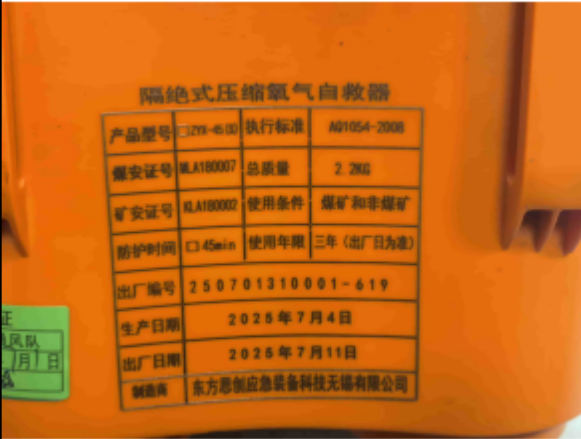
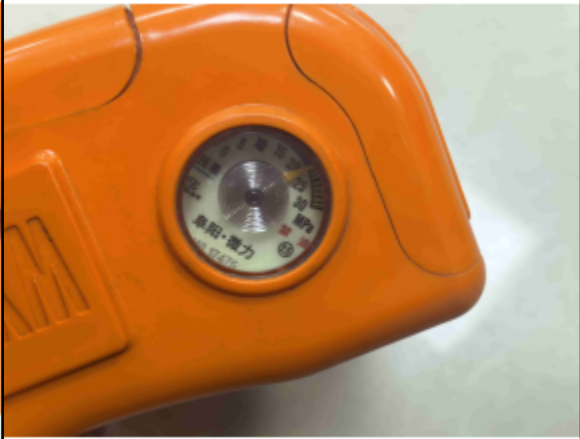
| 序号 | 样品状态 | 橙色整机完好 | 出厂编号 | 250701310001-619 | | |
| 10 | H14260707209 | 结构设计及外观 | 自救器开启、封印条是否断裂，外壳是否严重破损变形 | 合格 | 合格 | GB 24502-2023《煤矿用自救器》7.3.1 a |
| | | 氧气瓶压力(MPa) | ≥18MPa | 22 | 合格 | GB 24502-2023《煤矿用自救器》7.3.1 c |
