# 检测检验报告

| 样品名称： | 隔绝式压缩氧气自救器（在用品） |
| 规格型号： | ZYX45 (B) |
| 委托单位： | 上湾煤矿 |

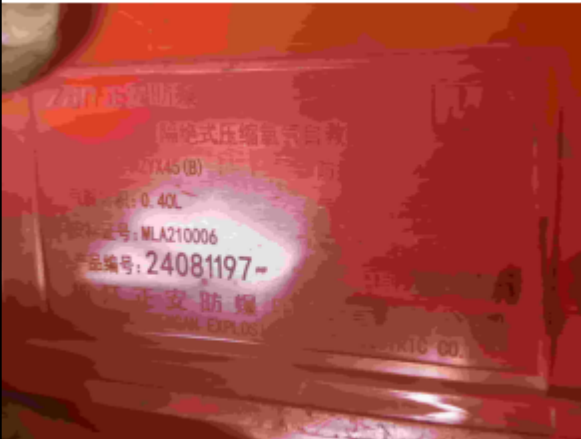
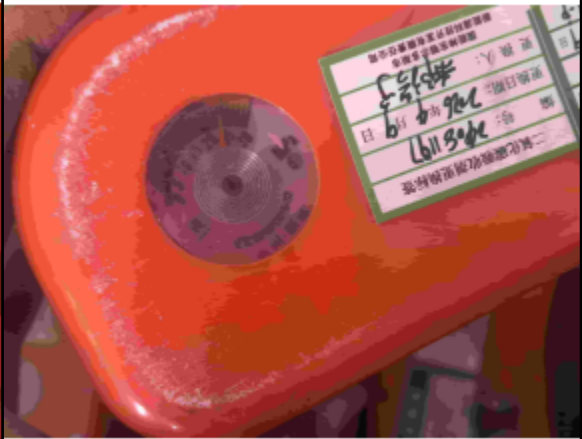
| 序号 | 样品状态 | 红色整机完好 | 出厂编号 | 24081197 | | |

| 1 | H14260701728 | 结构设计及外观 | 自救器开启、封印条是否断裂，外壳是否严重破损变形 | 合格 | 合格 | GB 24502-2023《煤矿用自救器》7.3.1 a |
| | | 氧气瓶压力 (MPa) | ≥18MPa | 24 | 合格 | GB 24502-2023《煤矿用自救器》7.3.1 c |

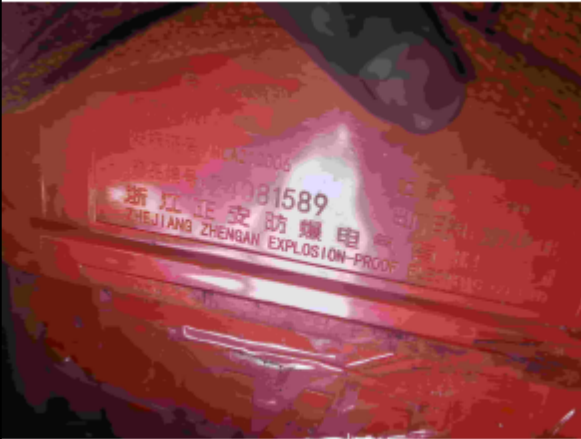
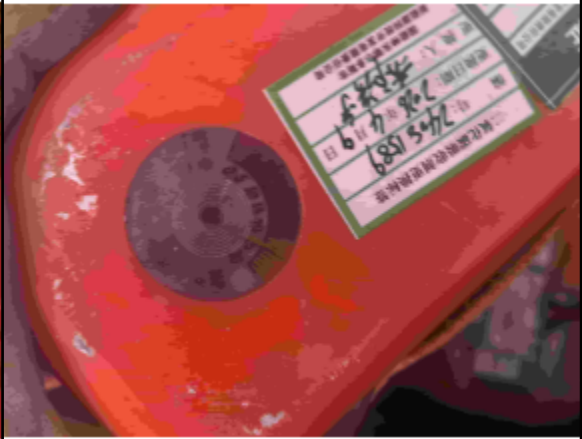
| 序号 | 样品状态 | 红色整机完好 | 出厂编号 | 24081589 | | |

| 2 | H14260701729 | 结构设计及外观 | 自救器开启、封印条是否断裂，外壳是否严重破损变形 | 合格 | 合格 | GB 24502-2023《煤矿用自救器》7.3.1 a |
| | | 氧气瓶压力 (MPa) | ≥18MPa | 24 | 合格 | GB 24502-2023《煤矿用自救器》7.3.1 c |

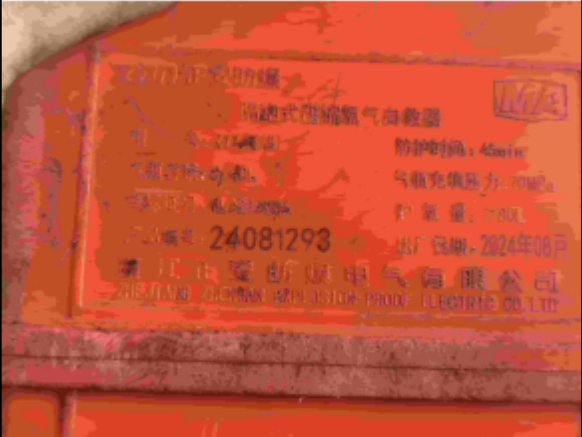
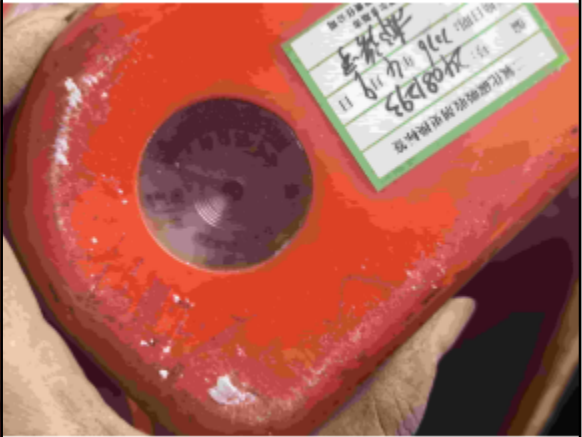
| 序号 | 样品状态 | 红色整机完好 | 出厂编号 | 24081293 | | |

| 3 | H14260701730 | 结构设计及外观 | 自救器开启、封印条是否断裂，外壳是否严重破损变形 | 合格 | 合格 | GB 24502-2023《煤矿用自救器》7.3.1 a |
| | | 氧气瓶压力(MPa) | ≥18MPa | 24 | 合格 | GB 24502-2023《煤矿用自救器》7.3.1 c |

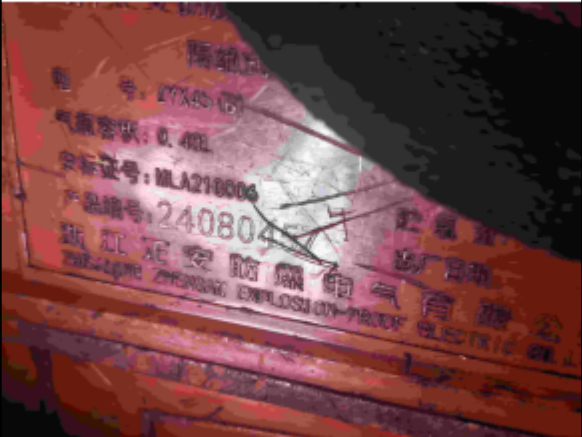
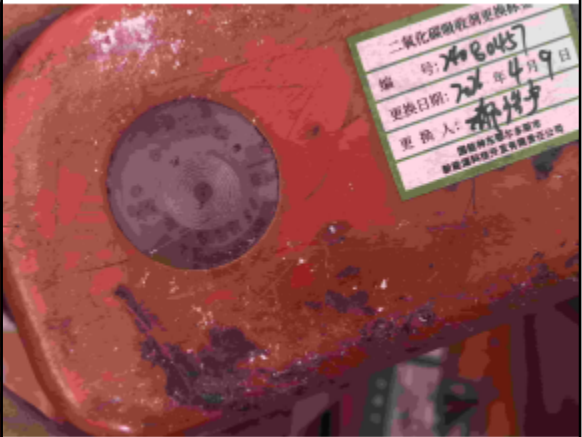
| 序号 | 样品状态 | 红色整机完好 | 出厂编号 | 24080457 | | |

| 4 | H14260701731 | 结构设计及外观 | 自救器开启、封印条是否断裂，外壳是否严重破损变形 | 合格 | 合格 | GB 24502-2023《煤矿用自救器》7.3.1 a |
| | | 氧气瓶压力(MPa) | ≥18MPa | 24 | 合格 | GB 24502-2023《煤矿用自救器》7.3.1 c |

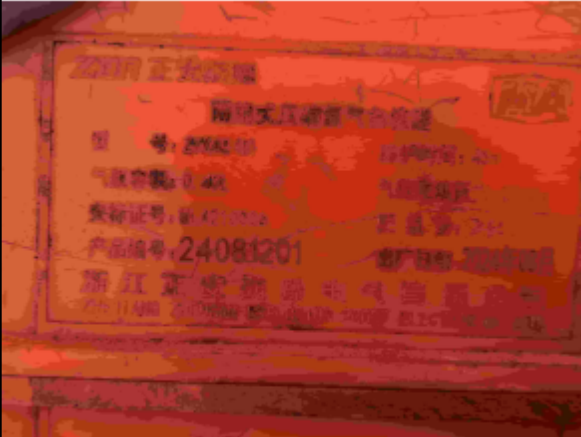
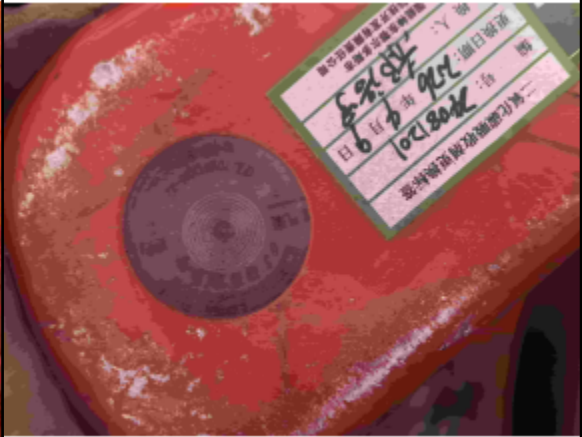
| 序号 | 样品状态 | 红色整机完好 | 出厂编号 | 24081201 | | |

| 7 | H14260701734 | 结构设计及外观 | 自救器开启、封印条是否断裂，外壳是否严重破损变形 | 合格 | 合格 | GB 24502-2023《煤矿用自救器》7.3.1 a |
| | | 氧气瓶压力(MPa) | ≥18MPa | 24 | 合格 | GB 24502-2023《煤矿用自救器》7.3.1 c |

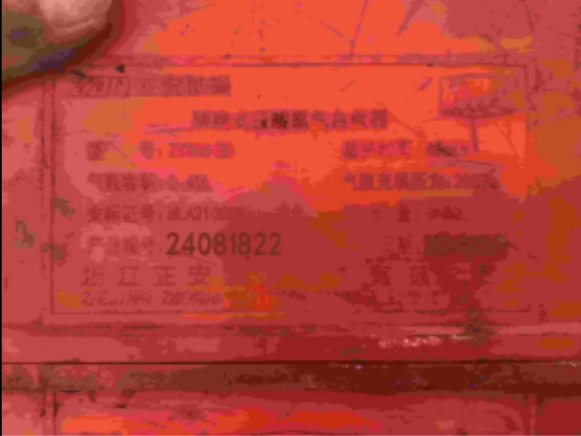
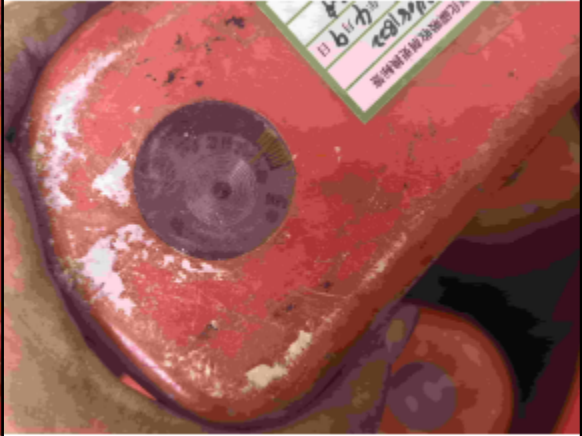
| 序号 | 样品状态 | 红色整机完好 | 出厂编号 | 24081822 | | |

| 8 | H14260701735 | 结构设计及外观 | 自救器开启、封印条是否断裂，外壳是否严重破损变形 | 合格 | 合格 | GB 24502-2023《煤矿用自救器》7.3.1 a |
| | | 氧气瓶压力(MPa) | ≥18MPa | 24 | 合格 | GB 24502-2023《煤矿用自救器》7.3.1 c |

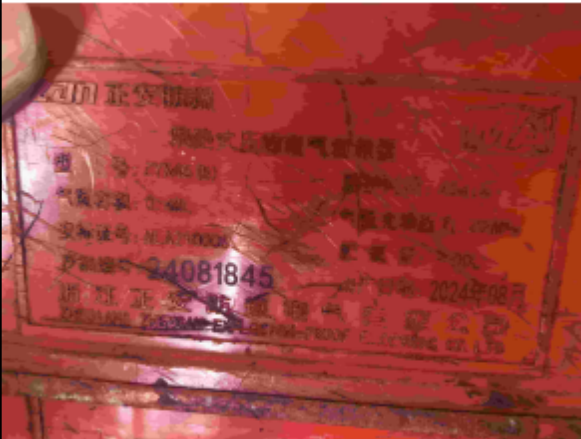
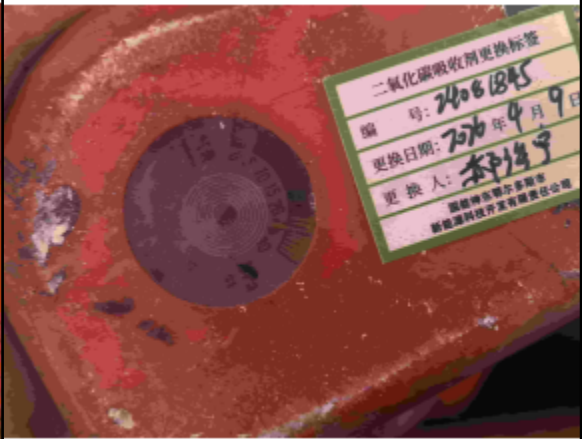
| 序号 | 样品状态 | 红色整机完好 | 出厂编号 | 24081845 | | |

| 9 | H14260701736 | 结构设计及外观 | 自救器开启、封印条是否断裂，外壳是否严重破损变形 | 合格 | 合格 | GB 24502-2023《煤矿用自救器》7.3.1 a |
| | | 氧气瓶压力(MPa) | ≥18MPa | 24 | 合格 | GB 24502-2023《煤矿用自救器》7.3.1 c |

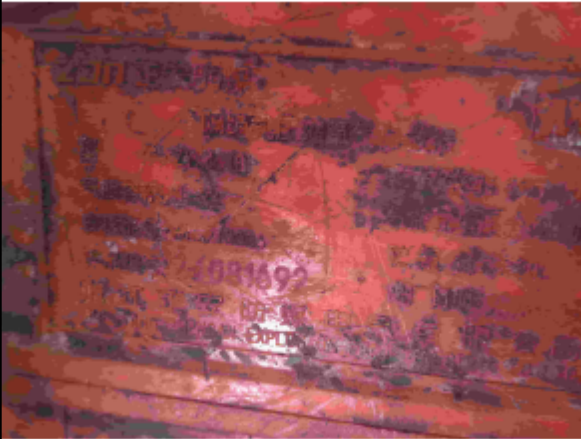
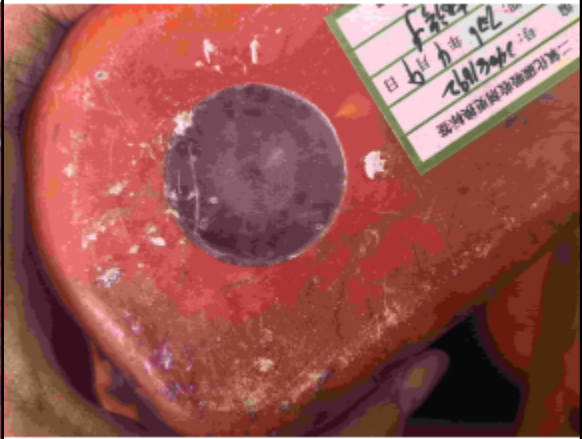
| 序号 | 样品状态 | 红色整机完好 | 出厂编号 | 24081692 | | |

| 10 | H14260701737 | 结构设计及外观 | 自救器开启、封印条是否断裂，外壳是否严重破损变形 | 合格 | 合格 | GB 24502-2023《煤矿用自救器》7.3.1 a |
| | | 氧气瓶压力(MPa) | ≥18MPa | 23 | 合格 | GB 24502-2023《煤矿用自救器》7.3.1 c |
