# 检测检验报告

| 样品名称： | 隔绝式压缩氧气自救器（在用品） |
| 规格型号： | ZYX45 (B) |
| 委托单位： | 上湾煤矿 |

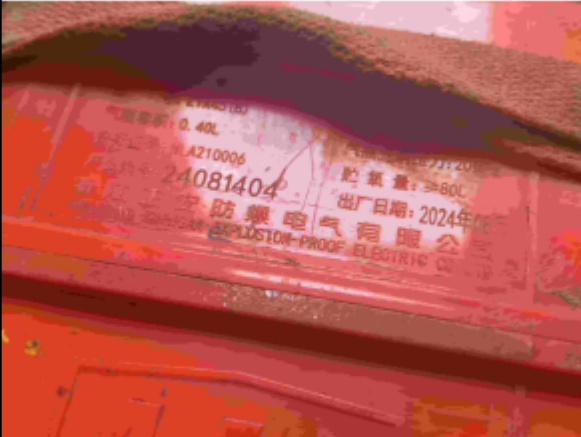
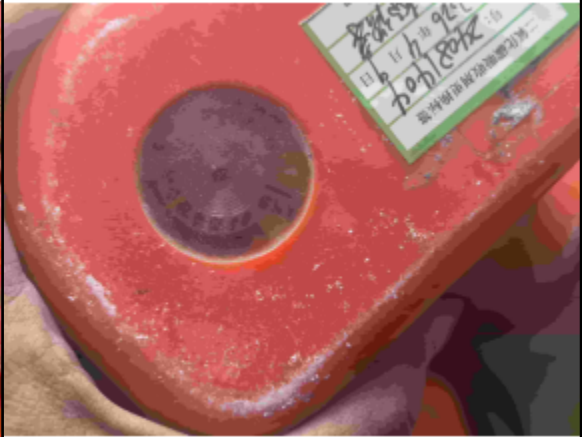
| 序号 | 样品状态 | 红色整机完好 | 出厂编号 | 24081404 | | |
| | | 结构设计及外观 | 自救器开启、封印条是否断裂，外壳是否严重破损变形 | 合格 | 合格 | GB 24502-2023《煤矿用自救器》7.3.1 a |
| 1 | H14260701788 | 氧气瓶压力(MPa) | ≥18MPa | 23 | 合格 | GB 24502-2023《煤矿用自救器》7.3.1 c |

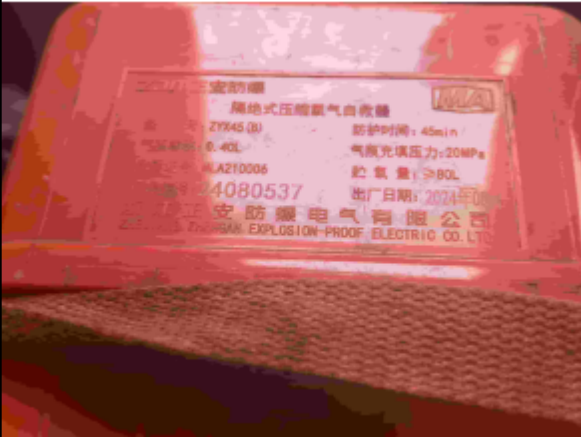
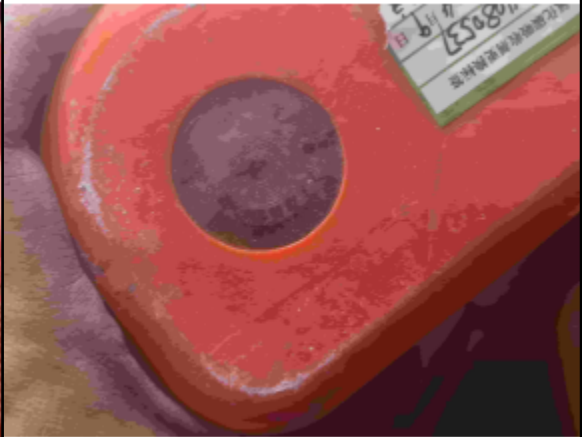
| 序号 | 样品状态 | 红色整机完好 | 出厂编号 | 24080537 | | |
| | | 结构设计及外观 | 自救器开启、封印条是否断裂，外壳是否严重破损变形 | 合格 | 合格 | GB 24502-2023《煤矿用自救器》7.3.1 a |
| 2 | H14260701789 | 氧气瓶压力(MPa) | ≥18MPa | 25 | 合格 | GB 24502-2023《煤矿用自救器》7.3.1 c |

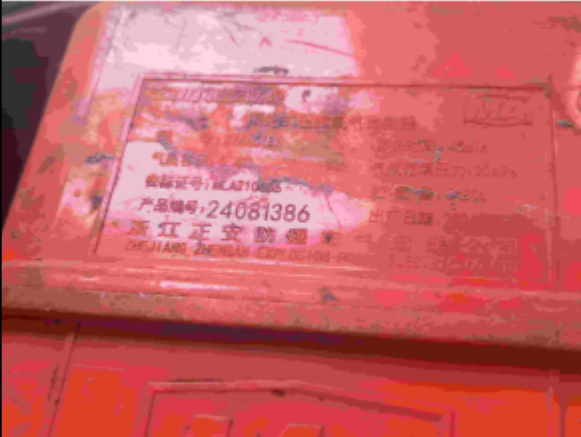
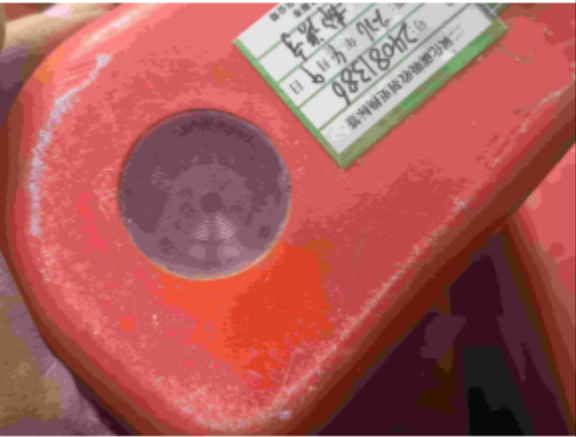
| 序号 | 样品状态 | 红色整机完好 | 出厂编号 | 24081386 | | |
| 3 | H14260701790 | 结构设计及外观 | 自救器开启、封印条是否断裂，外壳是否严重破损变形 | 合格 | 合格 | GB 24502-2023《煤矿用自救器》7.3.1 a |
| | | 氧气瓶压力(MPa) | ≥18MPa | 24 | 合格 | GB 24502-2023《煤矿用自救器》7.3.1 c |

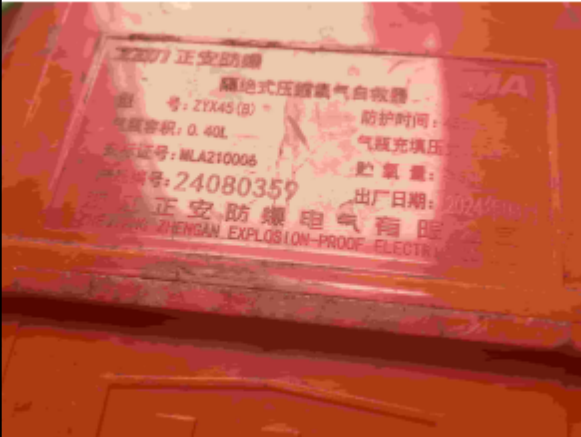
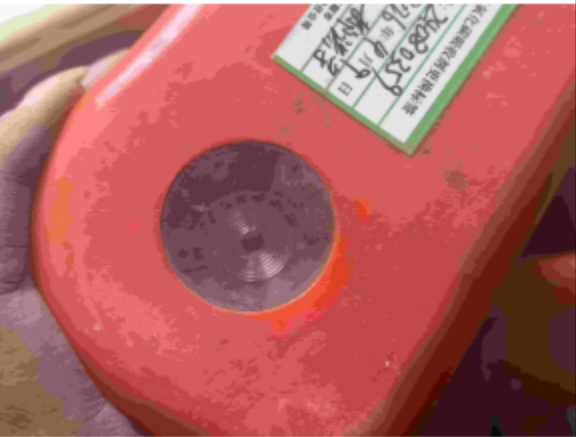
| 序号 | 样品状态 | 红色整机完好 | 出厂编号 | 24080359 | | |
| 4 | H14260701791 | 结构设计及外观 | 自救器开启、封印条是否断裂，外壳是否严重破损变形 | 合格 | 合格 | GB 24502-2023《煤矿用自救器》7.3.1 a |
| | | 氧气瓶压力(MPa) | ≥18MPa | 23 | 合格 | GB 24502-2023《煤矿用自救器》7.3.1 c |

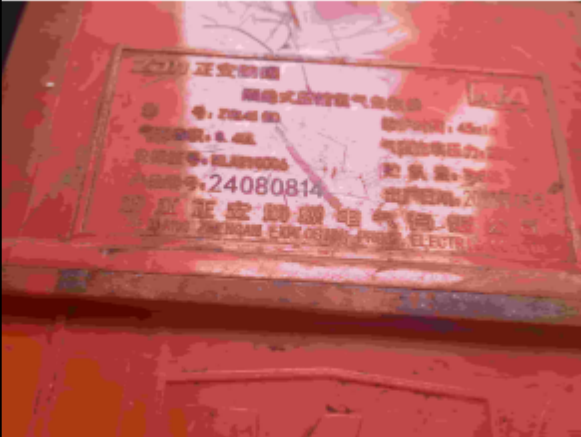
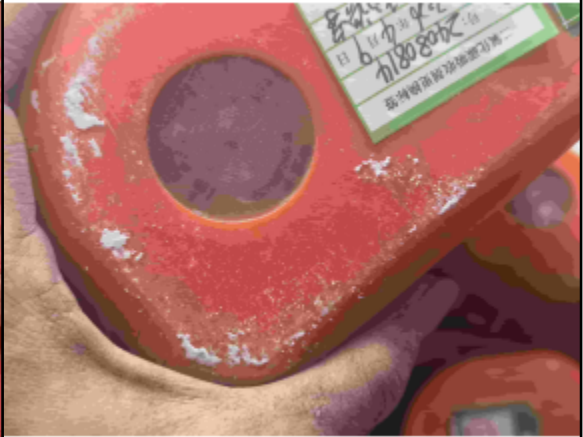
| 序号 | 样品状态 | 红色整机完好 | 出厂编号 | 24080814 | | |
| 5 | H14260701792 | 结构设计及外观 | 自救器开启、封印条是否断裂，外壳是否严重破损变形 | 合格 | 合格 | GB 24502-2023《煤矿用自救器》7.3.1 a |
| | | 氧气瓶压力(MPa) | ≥18MPa | 23 | 合格 | GB 24502-2023《煤矿用自救器》7.3.1 c |

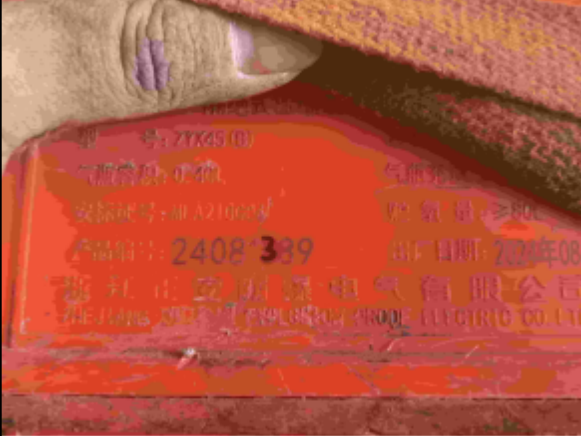
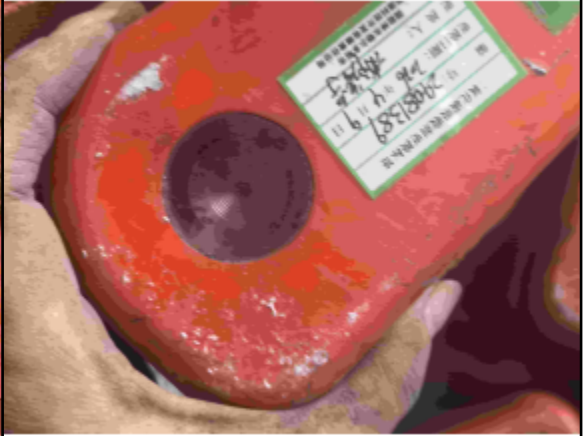
| 序号 | 样品状态 | 红色整机完好 | 出厂编号 | 24081389 | | |
| 6 | H14260701793 | 结构设计及外观 | 自救器开启、封印条是否断裂，外壳是否严重破损变形 | 合格 | 合格 | GB 24502-2023《煤矿用自救器》7.3.1 a |
| | | 氧气瓶压力(MPa) | ≥18MPa | 24 | 合格 | GB 24502-2023《煤矿用自救器》7.3.1 c |

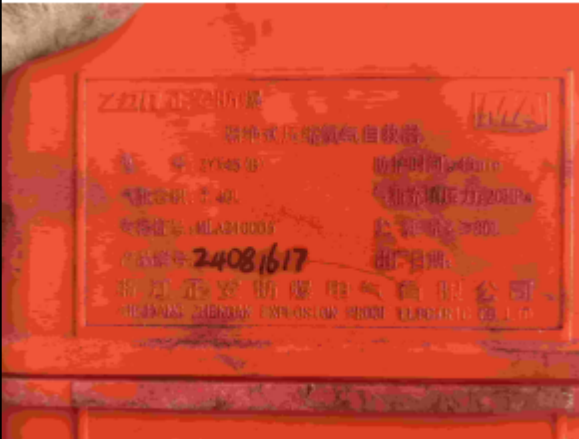
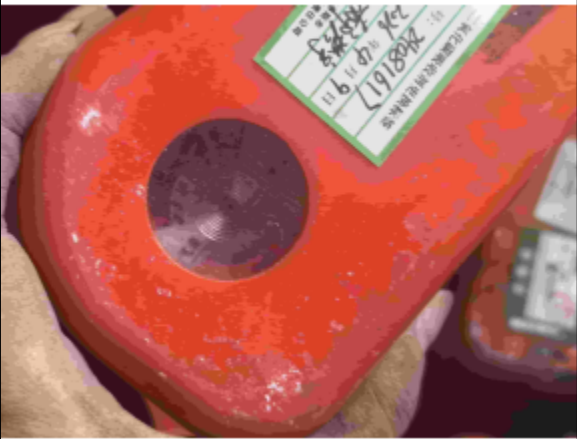
| 序号 | 样品状态 | 红色整机完好 | 出厂编号 | 24081617 | | |
| 7 | H14260701794 | 结构设计及外观 | 自救器开启、封印条是否断裂，外壳是否严重破损变形 | 合格 | 合格 | GB 24502-2023《煤矿用自救器》7.3.1 a |
| | | 氧气瓶压力(MPa) | ≥18MPa | 23 | 合格 | GB 24502-2023《煤矿用自救器》7.3.1 c |

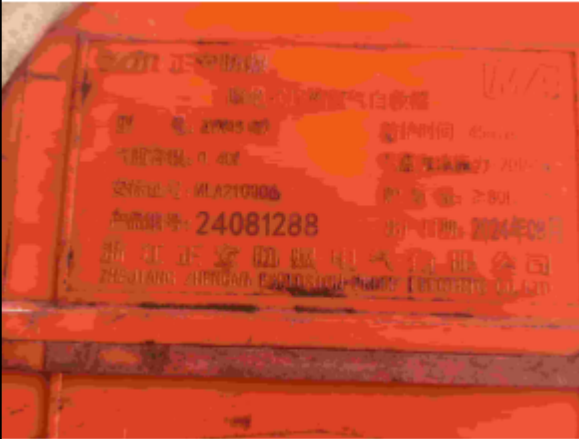
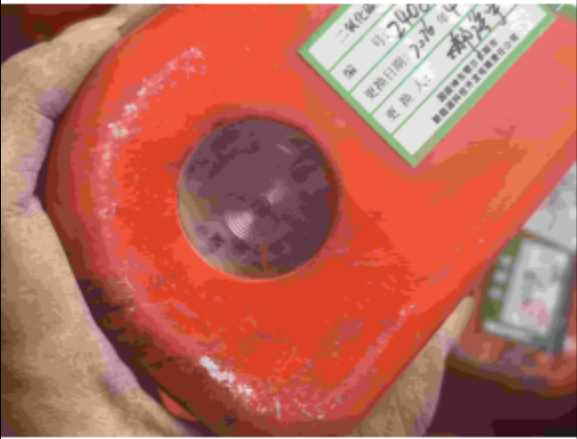
| 序号 | 样品状态 | 红色整机完好 | 出厂编号 | 24081288 | | |
| 8 | H14260701795 | 结构设计及外观 | 自救器开启、封印条是否断裂，外壳是否严重破损变形 | 合格 | 合格 | GB 24502-2023《煤矿用自救器》7.3.1 a |
| | | 氧气瓶压力(MPa) | ≥18MPa | 25 | 合格 | GB 24502-2023《煤矿用自救器》7.3.1 c |

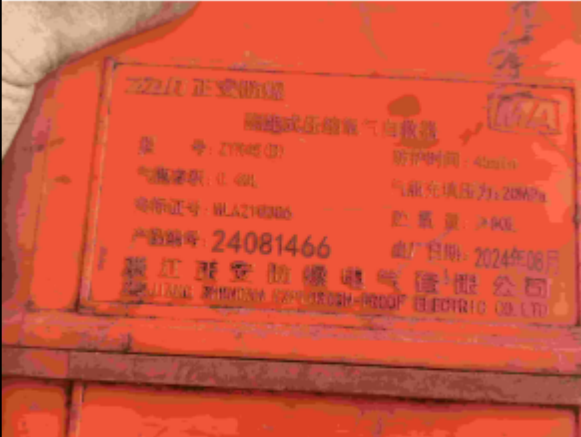
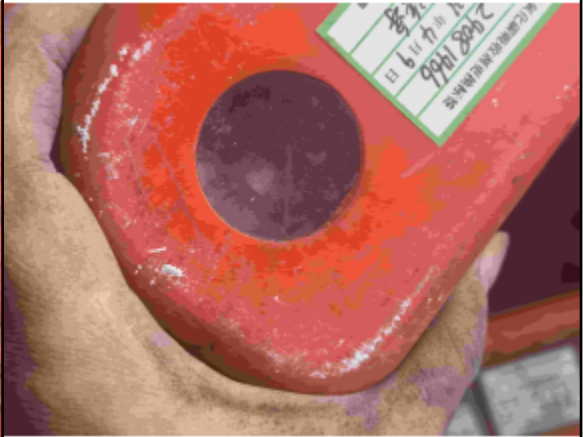
| 序号 | 样品状态 | 红色整机完好 | 出厂编号 | 24081466 | | |
| 9 | H14260701796 | 结构设计及外观 | 自救器开启、封印条是否断裂，外壳是否严重破损变形 | 合格 | 合格 | GB 24502-2023《煤矿用自救器》7.3.1 a |
| | | 氧气瓶压力(MPa) | ≥18MPa | 24 | 合格 | GB 24502-2023《煤矿用自救器》7.3.1 c |

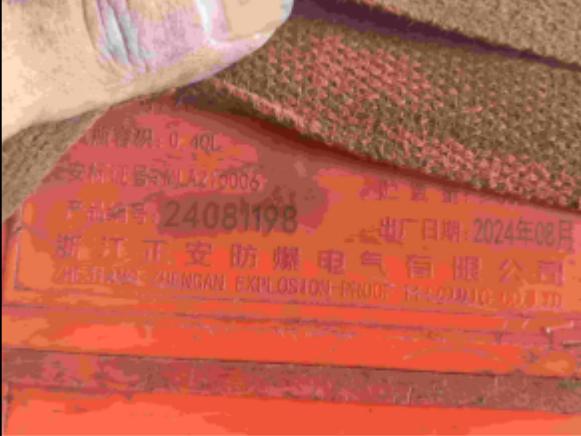
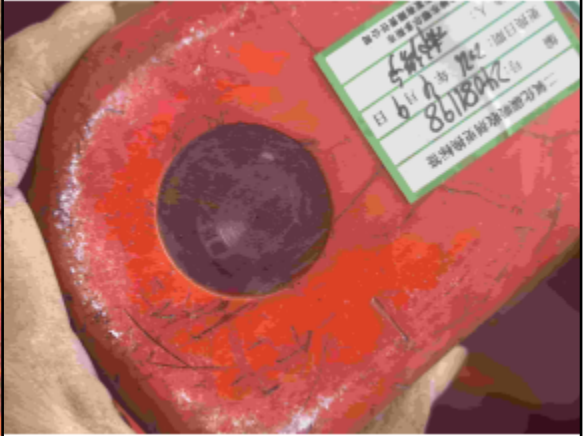
| 序号 | 样品状态 | 红色整机完好 | 出厂编号 | 24081198 | | |
| 10 | H14260701797 | 结构设计及外观 | 自救器开启、封印条是否断裂，外壳是否严重破损变形 | 合格 | 合格 | GB 24502-2023《煤矿用自救器》7.3.1 a |
| | | 氧气瓶压力(MPa) | ≥18MPa | 24 | 合格 | GB 24502-2023《煤矿用自救器》7.3.1 c |
