# 检测检验报告

| 样品名称： | 隔绝式压缩氧气自救器（在用品） |
| 规格型号： | ZYX45 (B) |
| 委托单位： | 上湾煤矿 |

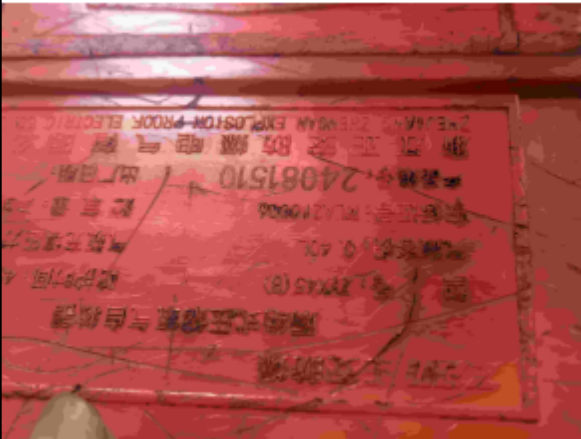
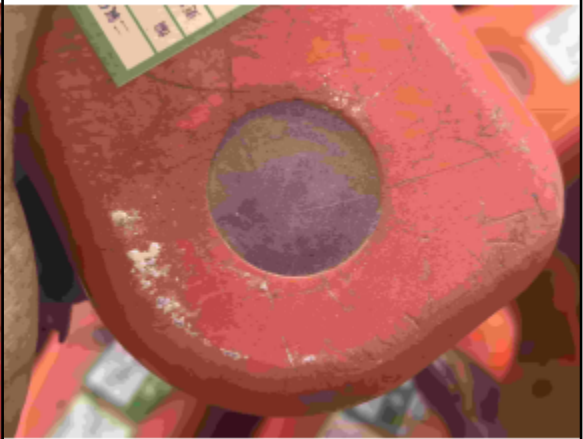
| 序号 | 样品状态 | 红色整机完好 | 出厂编号 | 24081510 | | |
| 1 | H14260701828 | 结构设计及外观 | 自救器开启、封印条是否断裂，外壳是否严重破损变形 | 合格 | 合格 | GB 24502-2023《煤矿用自救器》7.3.1 a |
| | | 氧气瓶压力(MPa) | ≥18MPa | 24 | 合格 | GB 24502-2023《煤矿用自救器》7.3.1 c |

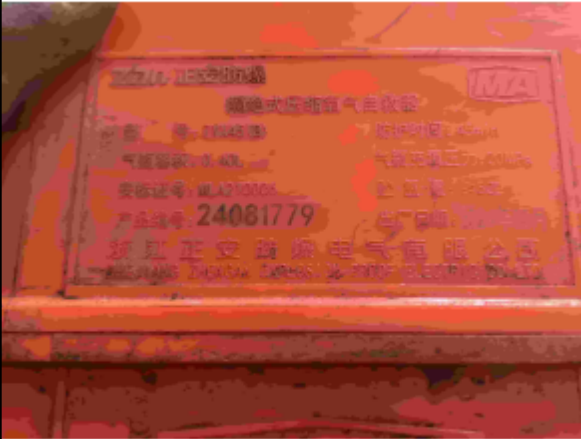
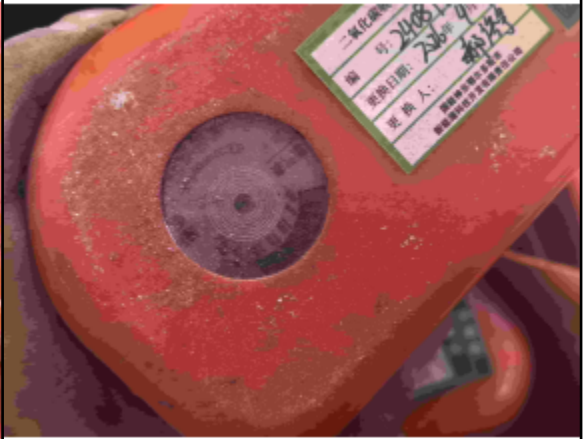
| 序号 | 样品状态 | 红色整机完好 | 出厂编号 | 24081779 | | |
| 2 | H14260701829 | 结构设计及外观 | 自救器开启、封印条是否断裂，外壳是否严重破损变形 | 合格 | 合格 | GB 24502-2023《煤矿用自救器》7.3.1 a |
| | | 氧气瓶压力(MPa) | ≥18MPa | 24 | 合格 | GB 24502-2023《煤矿用自救器》7.3.1 c |

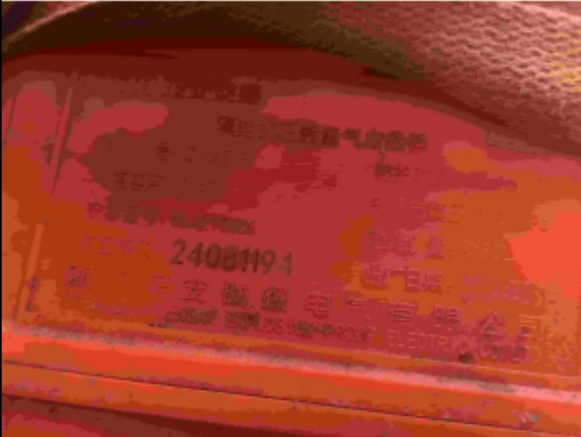
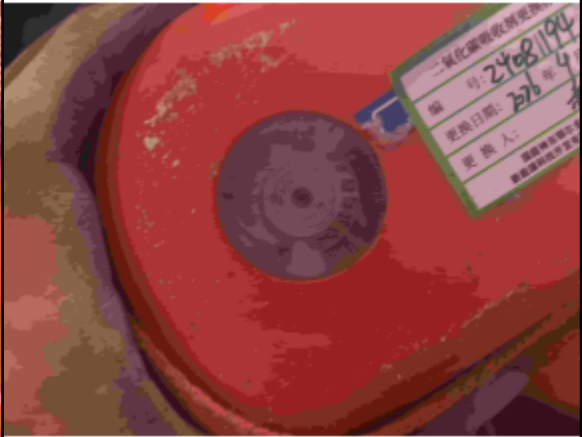
| 序号 | 样品状态 | 红色整机完好 | 出厂编号 | 24081194 | | |
| 3 | H14260701830 | 结构设计及外观 | 自救器开启、封印条是否断裂，外壳是否严重破损变形 | 合格 | 合格 | GB 24502-2023《煤矿用自救器》7.3.1 a |
| | | 氧气瓶压力 (MPa) | ≥18MPa | 22 | 合格 | GB 24502-2023《煤矿用自救器》7.3.1 c |

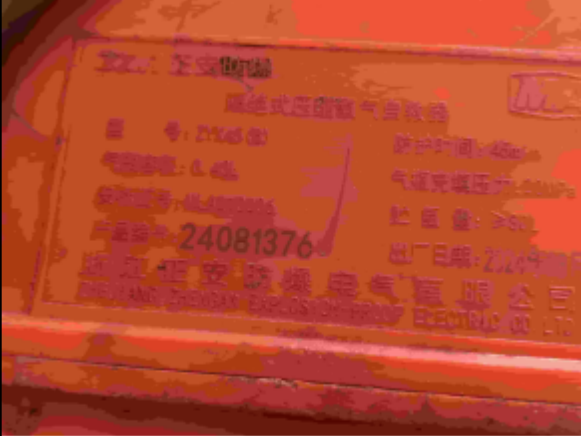
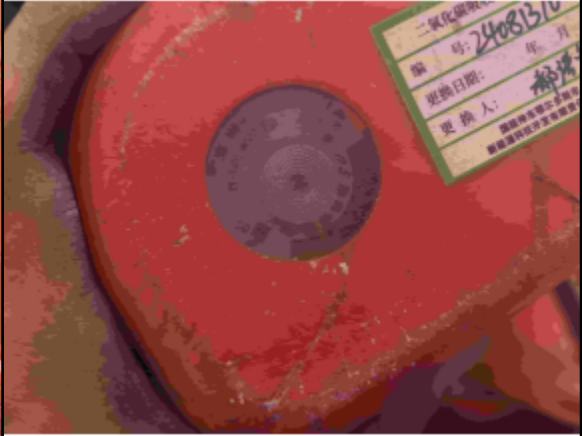
| 序号 | 样品状态 | 红色整机完好 | 出厂编号 | 24081376 | | |
| 4 | H14260701831 | 结构设计及外观 | 自救器开启、封印条是否断裂，外壳是否严重破损变形 | 合格 | 合格 | GB 24502-2023《煤矿用自救器》7.3.1 a |
| | | 氧气瓶压力 (MPa) | ≥18MPa | 23 | 合格 | GB 24502-2023《煤矿用自救器》7.3.1 c |

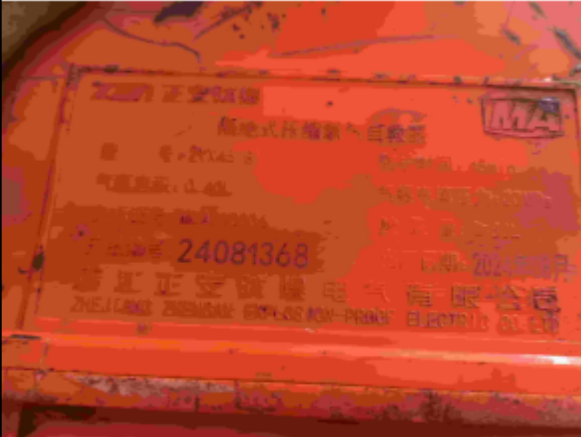
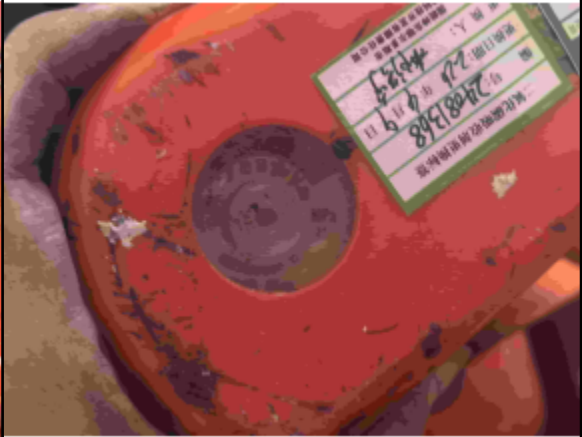
| 序号 | 样品状态 | 红色整机完好 | 出厂编号 | 24081368 | | |
| 5 | H14260701832 | 结构设计及外观 | 自救器开启、封印条是否断裂，外壳是否严重破损变形 | 合格 | 合格 | GB 24502-2023《煤矿用自救器》7.3.1 a |
| | | 氧气瓶压力 (MPa) | ≥18MPa | 24 | 合格 | GB 24502-2023《煤矿用自救器》7.3.1 c |

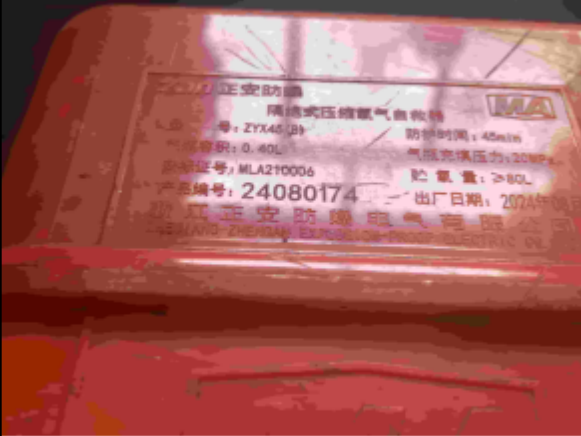
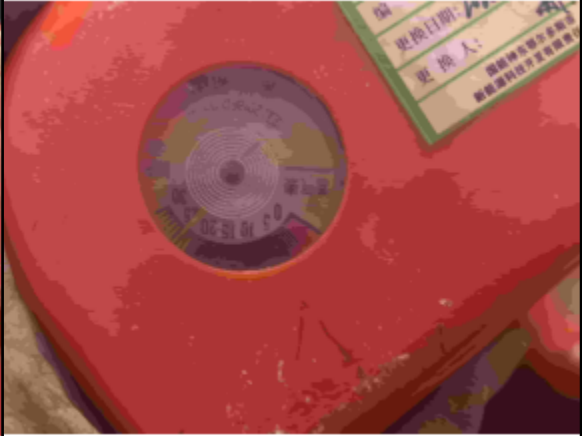
| 序号 | 样品状态 | 红色整机完好 | 出厂编号 | 24080174 | | |
| 6 | H14260701833 | 结构设计及外观 | 自救器开启、封印条是否断裂，外壳是否严重破损变形 | 合格 | 合格 | GB 24502-2023《煤矿用自救器》7.3.1 a |
| | | 氧气瓶压力 (MPa) | ≥18MPa | 24 | 合格 | GB 24502-2023《煤矿用自救器》7.3.1 c |

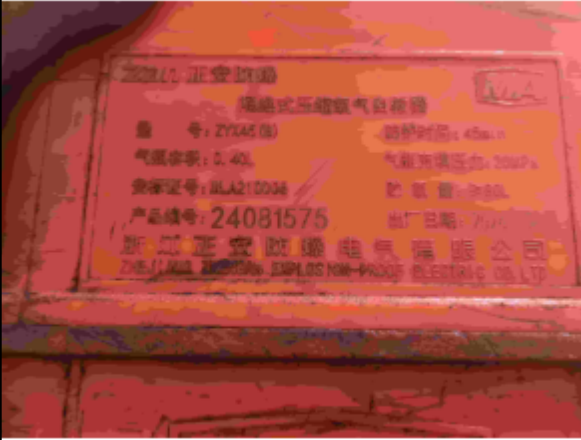
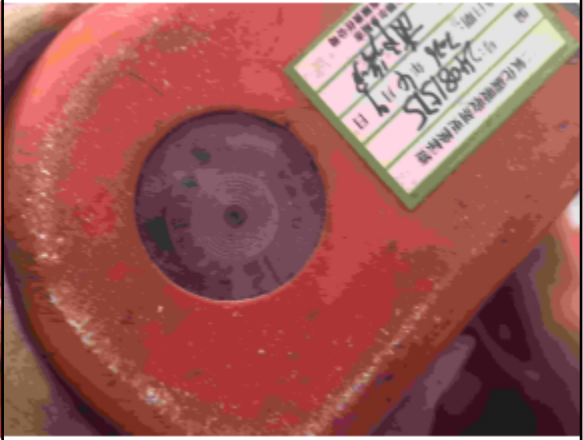
| 序号 | 样品状态 | 红色整机完好 | 出厂编号 | 24081575 | | |
| 7 | H14260701834 | 结构设计及外观 | 自救器开启、封印条是否断裂，外壳是否严重破损变形 | 合格 | 合格 | GB 24502-2023《煤矿用自救器》7.3.1 a |
| | | 氧气瓶压力 (MPa) | ≥18MPa | 24 | 合格 | GB 24502-2023《煤矿用自救器》7.3.1 c |

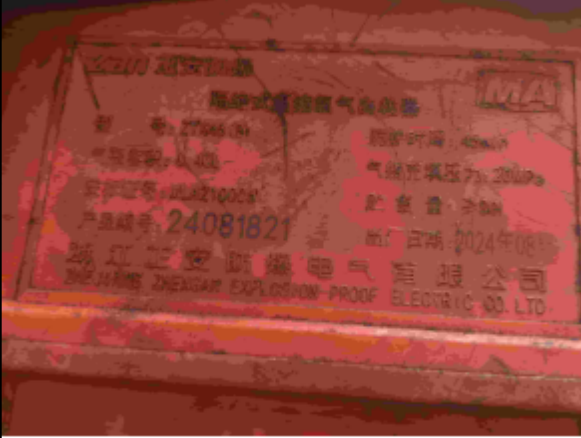
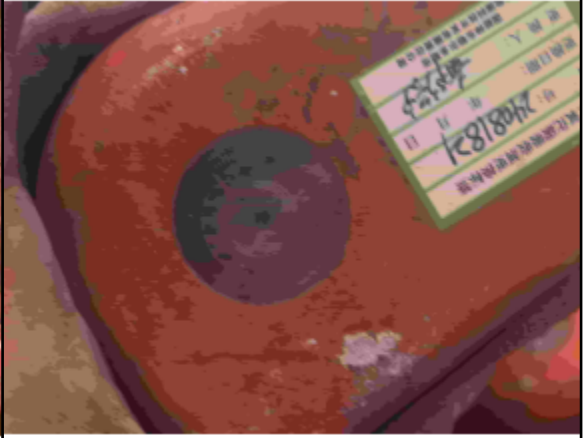
| 序号 | 样品状态 | 红色整机完好 | 出厂编号 | 24081821 | | |
| 8 | H14260701835 | 结构设计及外观 | 自救器开启、封印条是否断裂，外壳是否严重破损变形 | 合格 | 合格 | GB 24502-2023《煤矿用自救器》7.3.1 a |
| | | 氧气瓶压力 (MPa) | ≥18MPa | 23 | 合格 | GB 24502-2023《煤矿用自救器》7.3.1 c |

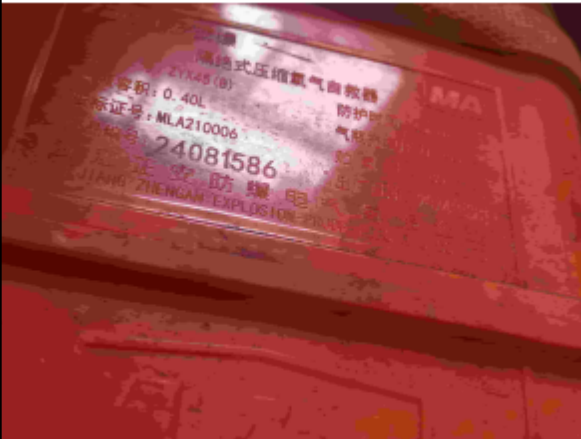
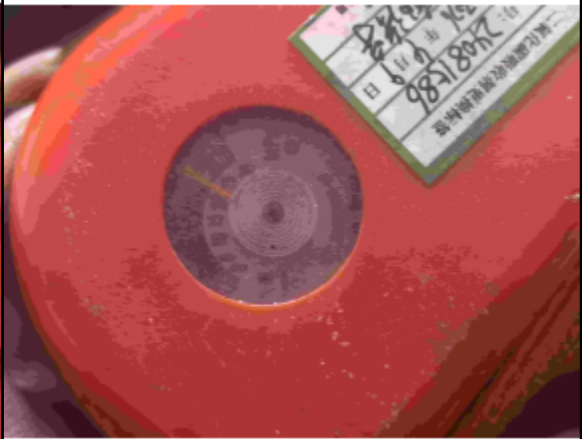
| 序号 | 样品状态 | 红色整机完好 | 出厂编号 | 24081586 | | |
| 9 | H14260701836 | 结构设计及外观 | 自救器开启、封印条是否断裂，外壳是否严重破损变形 | 合格 | 合格 | GB 24502-2023《煤矿用自救器》7.3.1 a |
| | | 氧气瓶压力(MPa) | ≥18MPa | 22 | 合格 | GB 24502-2023《煤矿用自救器》7.3.1 c |

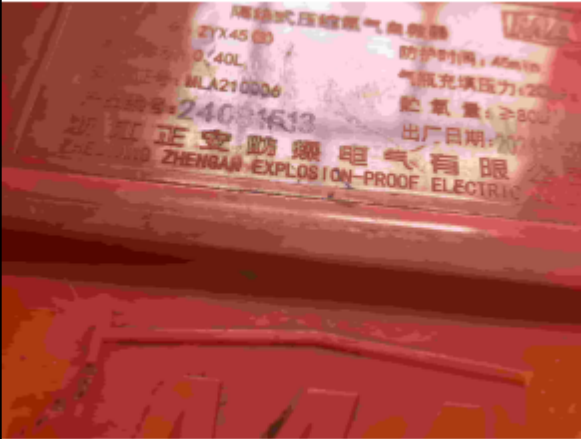
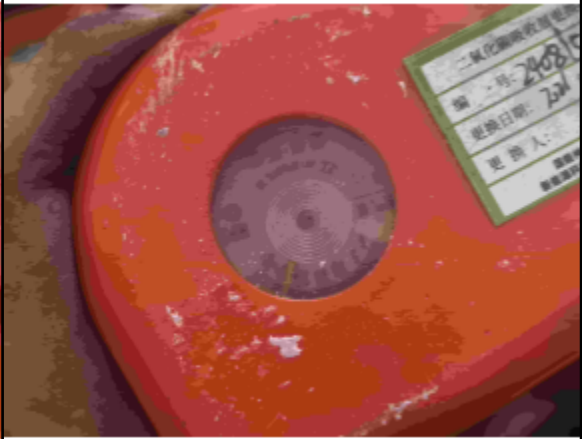
| 序号 | 样品状态 | 红色整机完好 | 出厂编号 | 24081513 | | |
| 10 | H14260701837 | 结构设计及外观 | 自救器开启、封印条是否断裂，外壳是否严重破损变形 | 合格 | 合格 | GB 24502-2023《煤矿用自救器》7.3.1 a |
| | | 氧气瓶压力(MPa) | ≥18MPa | 24 | 合格 | GB 24502-2023《煤矿用自救器》7.3.1 c |
