# 检测检验报告

| 样品名称： | 隔绝式压缩氧气自救器（在用品） |
| 规格型号： | ZYX-45（S） |
| 委托单位： | 上湾煤矿 |

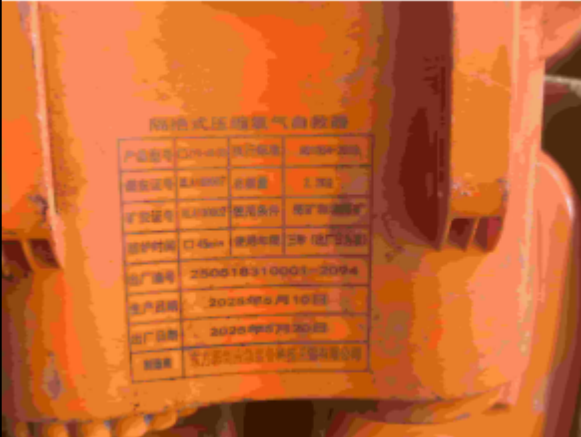
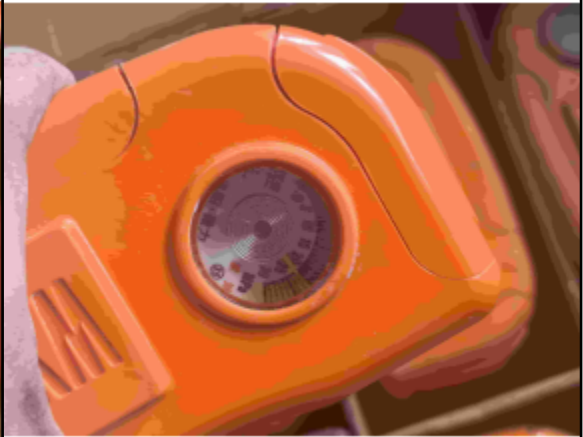
| 序号 | 样品状态 | 橙色整机完好 | 出厂编号 | 250518310001-2094 | | |

| 1 | H14260701888 | 结构设计及外观 | 自救器开启、封印条是否断裂，外壳是否严重破损变形 | 合格 | 合格 | GB 24502-2023《煤矿用自救器》7.3.1 a |
| | | 氧气瓶压力(MPa) | ≥18MPa | 22 | 合格 | GB 24502-2023《煤矿用自救器》7.3.1 c |

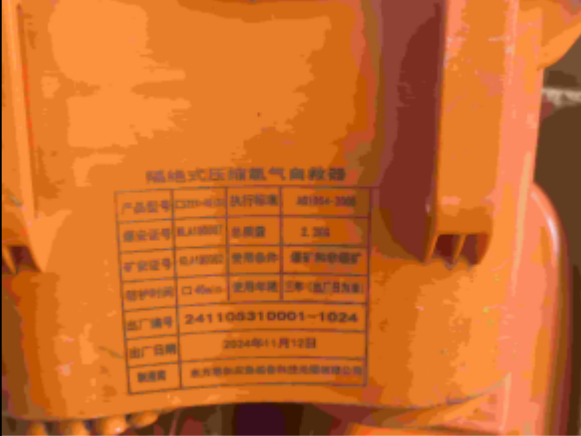
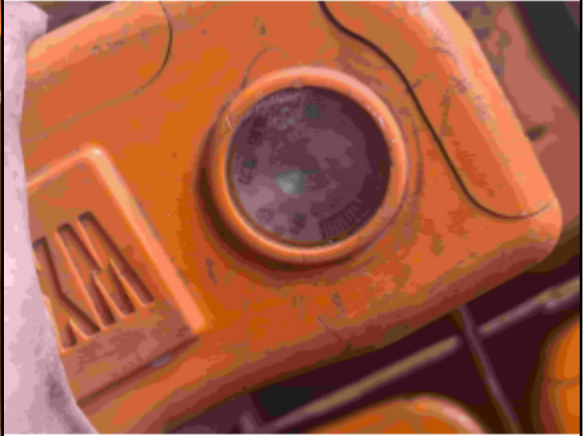
| 序号 | 样品状态 | 橙色整机完好 | 出厂编号 | 241105310001-1024 | | |

| 2 | H14260701889 | 结构设计及外观 | 自救器开启、封印条是否断裂，外壳是否严重破损变形 | 合格 | 合格 | GB 24502-2023《煤矿用自救器》7.3.1 a |
| | | 氧气瓶压力(MPa) | ≥18MPa | 21 | 合格 | GB 24502-2023《煤矿用自救器》7.3.1 c |

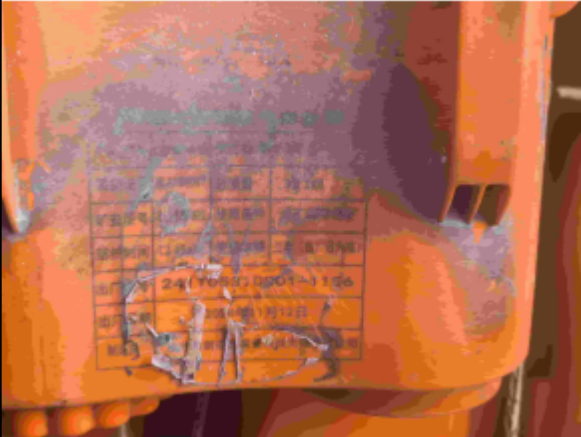
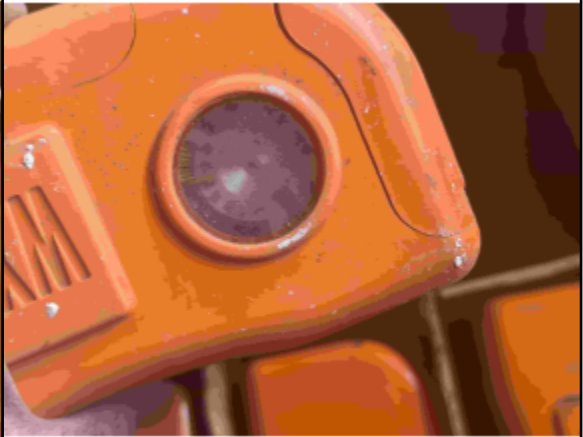
| 序号 | 样品状态 | 橙色整机完好 | 出厂编号 | 241105310001-1156 | | |

| | | 结构设计及外观 | 自救器开启、封印条是否断裂，外壳是否严重破损变形 | 合格 | 合格 | GB 24502-2023《煤矿用自救器》7.3.1 a |
| 3 | H14260701890 | 氧气瓶压力 (MPa) | ≥18MPa | 21 | 合格 | GB 24502-2023《煤矿用自救器》7.3.1 c |

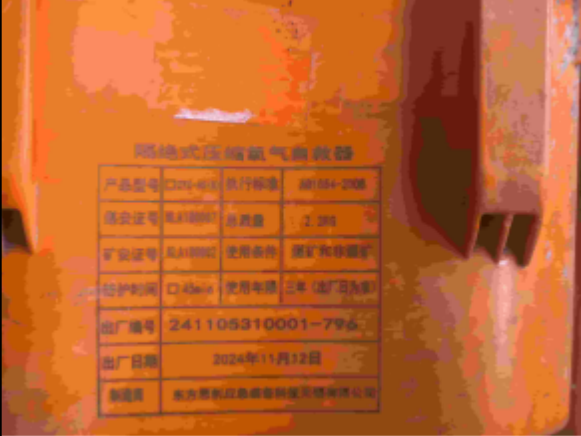
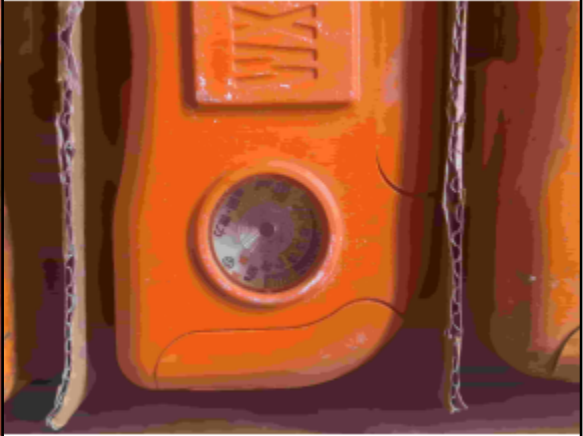
| 序号 | 样品状态 | 橙色整机完好 | 出厂编号 | 241105310001-796 | | |

| | | 结构设计及外观 | 自救器开启、封印条是否断裂，外壳是否严重破损变形 | 合格 | 合格 | GB 24502-2023《煤矿用自救器》7.3.1 a |
| 4 | H14260701891 | 氧气瓶压力 (MPa) | ≥18MPa | 22 | 合格 | GB 24502-2023《煤矿用自救器》7.3.1 c |

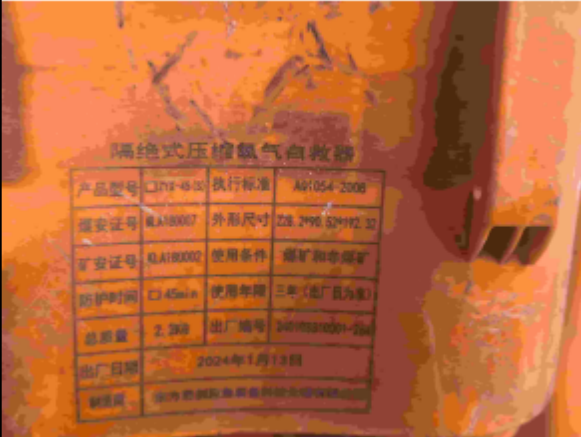
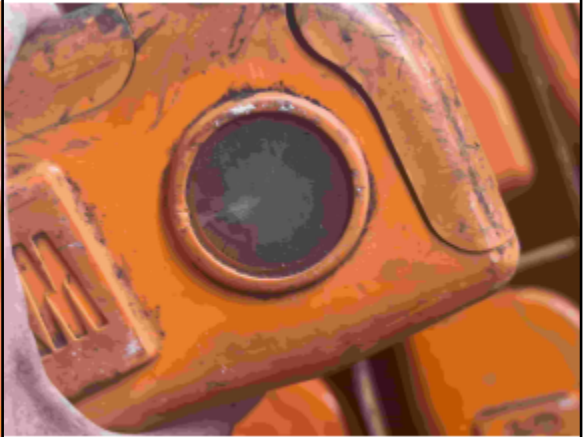
| 序号 | 样品状态 | 橙色整机完好 | 出厂编号 | 240108310001-264 | | |

| 5 | H14260701892 | 结构设计及外观 | 自救器开启、封印条是否断裂，外壳是否严重破损变形 | 合格 | 合格 | GB 24502-2023《煤矿用自救器》7.3.1 a |
| | | 氧气瓶压力 (MPa) | ≥18MPa | 20 | 合格 | GB 24502-2023《煤矿用自救器》7.3.1 c |

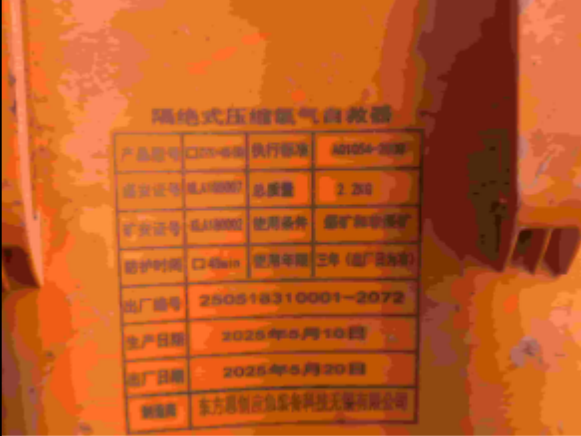
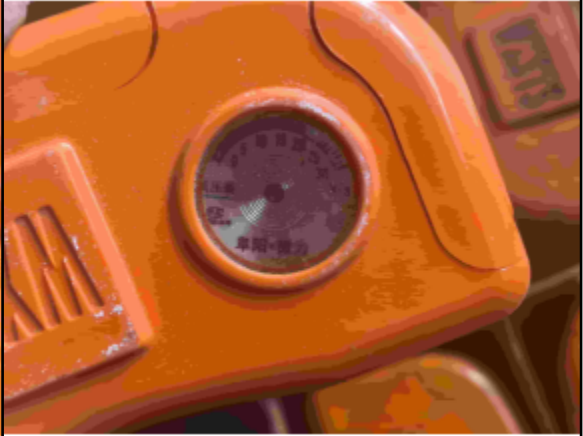
| 序号 | 样品状态 | 橙色整机完好 | 出厂编号 | 250518310001-2072 | | |

| 6 | H14260701893 | 结构设计及外观 | 自救器开启、封印条是否断裂，外壳是否严重破损变形 | 合格 | 合格 | GB 24502-2023《煤矿用自救器》7.3.1 a |
| | | 氧气瓶压力 (MPa) | ≥18MPa | 22 | 合格 | GB 24502-2023《煤矿用自救器》7.3.1 c |

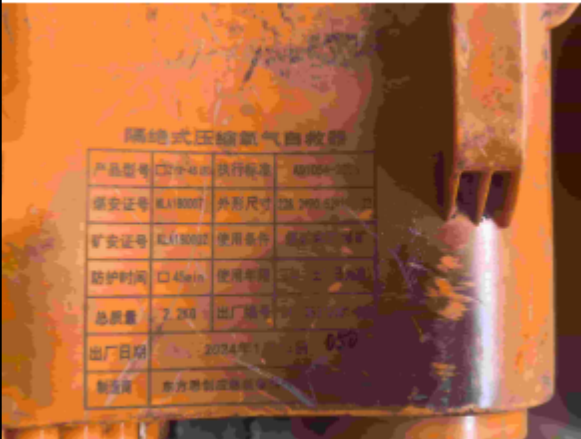
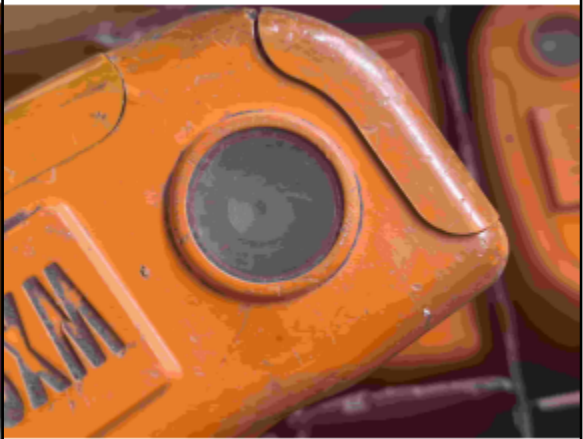
| 序号 | 样品状态 | 橙色整机完好 | 出厂编号 | 240108310001-050 | | |

| 7 | H14260701894 | 结构设计及外观 | 自救器开启、封印条是否断裂，外壳是否严重破损变形 | 合格 | 合格 | GB 24502-2023《煤矿用自救器》7.3.1 a |
| | | 氧气瓶压力(MPa) | ≥18MPa | 20 | 合格 | GB 24502-2023《煤矿用自救器》7.3.1 c |

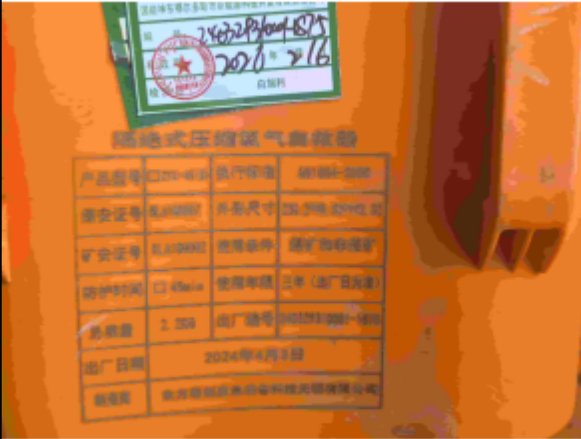
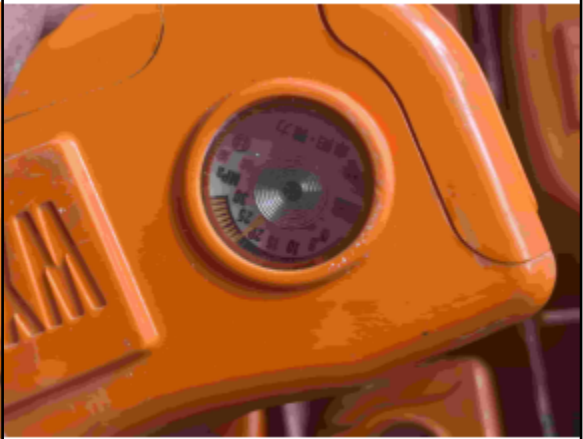
| 序号 | 样品状态 | 橙色整机完好 | 出厂编号 | 240329310001-1875 | | |

| 8 | H14260701895 | 结构设计及外观 | 自救器开启、封印条是否断裂，外壳是否严重破损变形 | 合格 | 合格 | GB 24502-2023《煤矿用自救器》7.3.1 a |
| | | 氧气瓶压力(MPa) | ≥18MPa | 22 | 合格 | GB 24502-2023《煤矿用自救器》7.3.1 c |

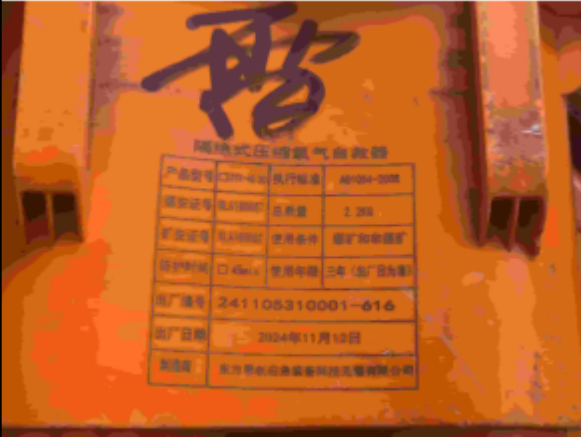
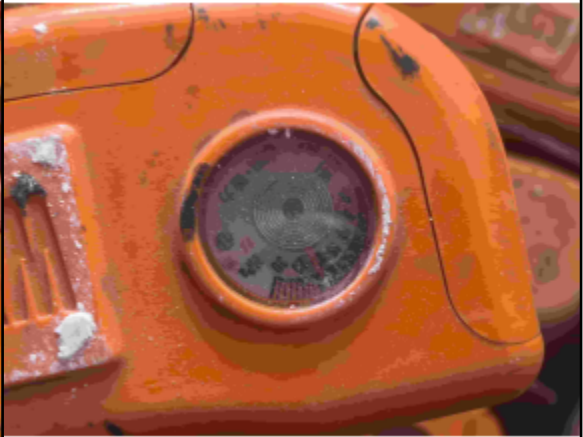
| 序号 | 样品状态 | 橙色整机完好 | 出厂编号 | 241105310001-616 | | |

| 9 | H14260701896 | 结构设计及外观 | 自救器开启、封印条是否断裂，外壳是否严重破损变形 | 合格 | 合格 | GB 24502-2023《煤矿用自救器》7.3.1 a |
| | | 氧气瓶压力 (MPa) | ≥18MPa | 22 | 合格 | GB 24502-2023《煤矿用自救器》7.3.1 c |

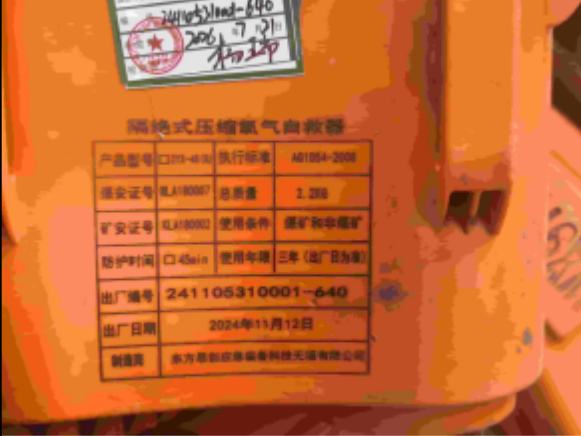
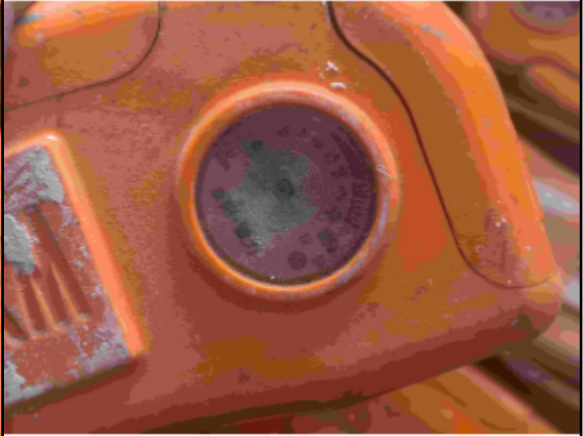
| 序号 | 样品状态 | 橙色整机完好 | 出厂编号 | 241105310001-640 | | |

| 10 | H14260701897 | 结构设计及外观 | 自救器开启、封印条是否断裂，外壳是否严重破损变形 | 合格 | 合格 | GB 24502-2023《煤矿用自救器》7.3.1 a |
| | | 氧气瓶压力 (MPa) | ≥18MPa | 22 | 合格 | GB 24502-2023《煤矿用自救器》7.3.1 c |
