# 检测检验报告

样品名称： 隔绝式压缩氧气自救器（在用品）

规格型号： ZYX-45（S）

| 依据标准 | GB 24502-2023 《煤矿用自救器》 | | |

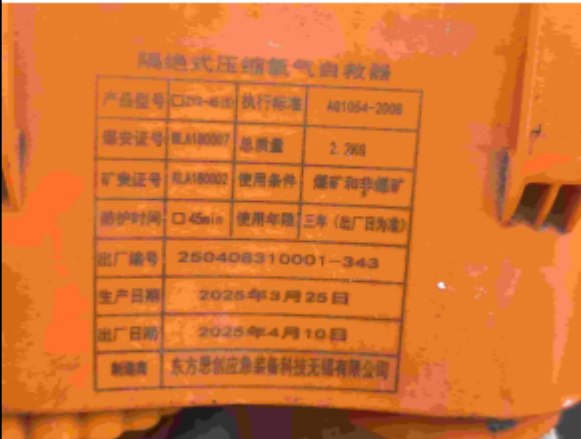
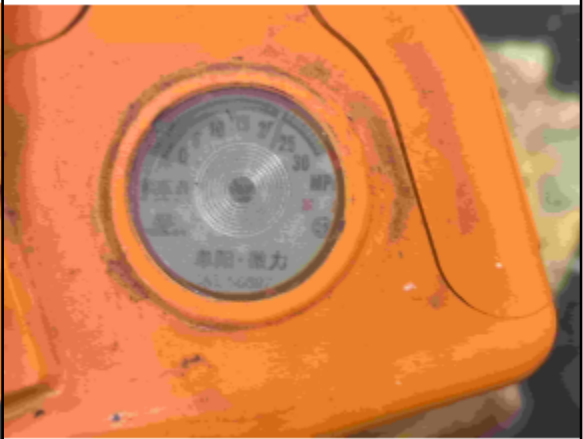
| 序号 | 样品状态 | 橙色整机完好 | 出厂编号 | 250408310001-343 | | |
| 1 | H14260701518 | 结构设计及外观 | 自救器开启、封印条是否断裂，外壳是否严重破损变形 | 合格 | 合格 | GB 24502-2023《煤矿用自救器》7.3.1 a |
| | | 氧气瓶压力(MPa) | ≥18MPa | 21 | 合格 | GB 24502-2023《煤矿用自救器》7.3.1 c |

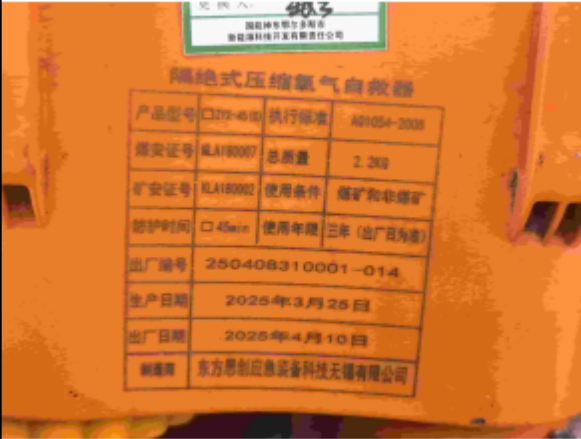
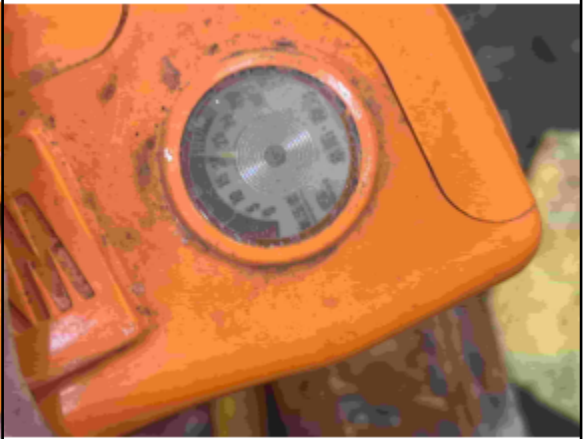
| 序号 | 样品状态 | 橙色整机完好 | 出厂编号 | 250408310001-014 | | |
| 2 | H14260701519 | 结构设计及外观 | 自救器开启、封印条是否断裂，外壳是否严重破损变形 | 合格 | 合格 | GB 24502-2023《煤矿用自救器》7.3.1 a |
| | | 氧气瓶压力(MPa) | ≥18MPa | 22 | 合格 | GB 24502-2023《煤矿用自救器》7.3.1 c |

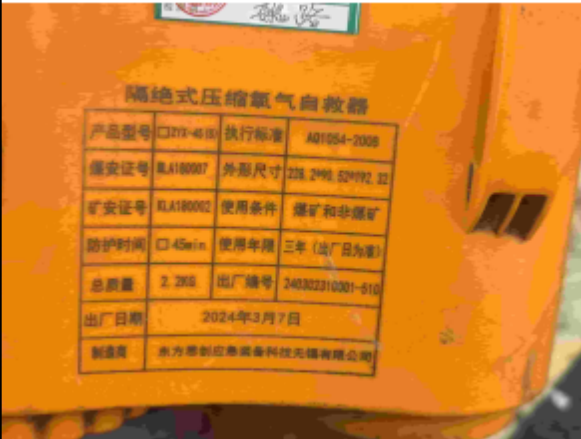
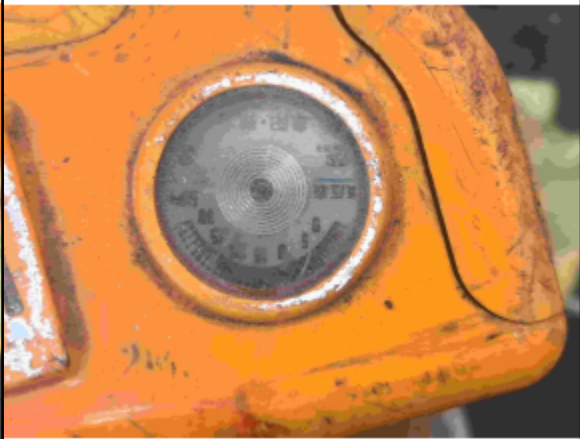
| 序号 | 样品状态 | 橙色整机完好 | 出厂编号 | 240302310001-510 | | |
| 3 | H14260701520 | 结构设计及外观 | 自救器开启、封印条是否断裂，外壳是否严重破损变形 | 合格 | 合格 | GB 24502-2023《煤矿用自救器》7.3.1 a |
| | | 氧气瓶压力(MPa) | ≥18MPa | 23 | 合格 | GB 24502-2023《煤矿用自救器》7.3.1 c |

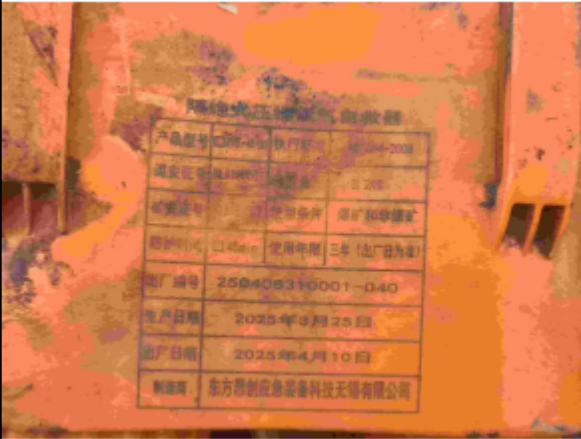
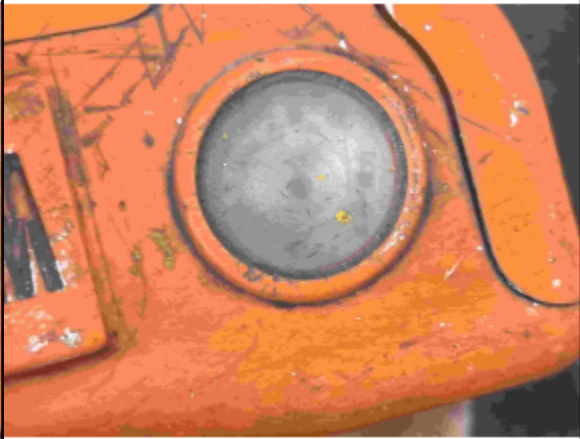
| 序号 | 样品状态 | 橙色整机完好 | 出厂编号 | 250408310001-040 | | |
| 4 | H14260701521 | 结构设计及外观 | 自救器开启、封印条是否断裂，外壳是否严重破损变形 | 合格 | 合格 | GB 24502-2023《煤矿用自救器》7.3.1 a |
| | | 氧气瓶压力(MPa) | ≥18MPa | 22 | 合格 | GB 24502-2023《煤矿用自救器》7.3.1 c |

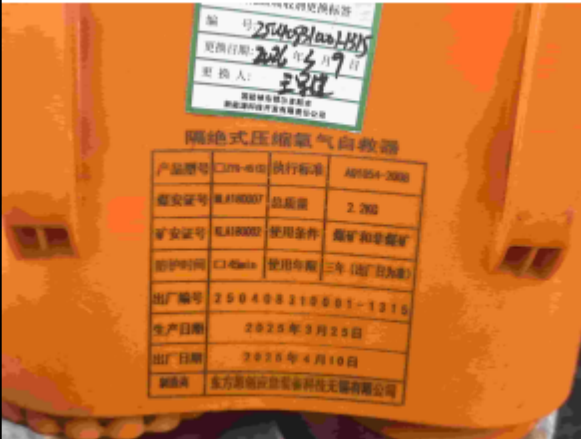
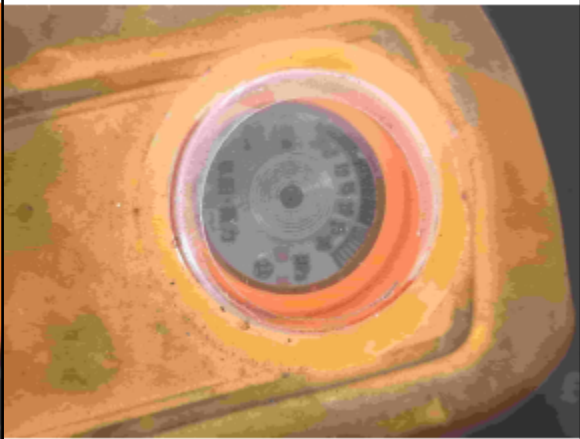
| 序号 | 样品状态 | 橙色整机完好 | 出厂编号 | 250408310001-1315 | | |
| 5 | H14260701522 | 结构设计及外观 | 自救器开启、封印条是否断裂，外壳是否严重破损变形 | 合格 | 合格 | GB 24502-2023《煤矿用自救器》7.3.1 a |
| | | 氧气瓶压力(MPa) | ≥18MPa | 22 | 合格 | GB 24502-2023《煤矿用自救器》7.3.1 c |

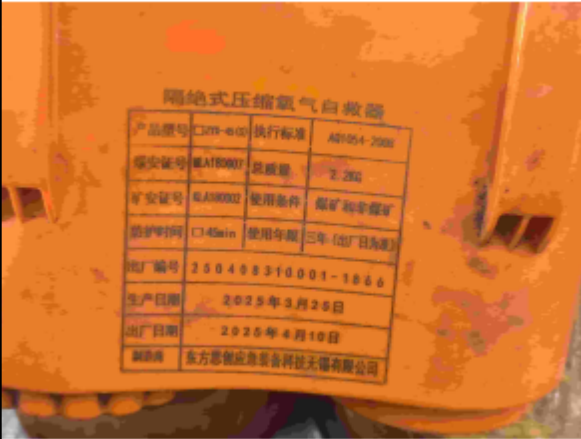
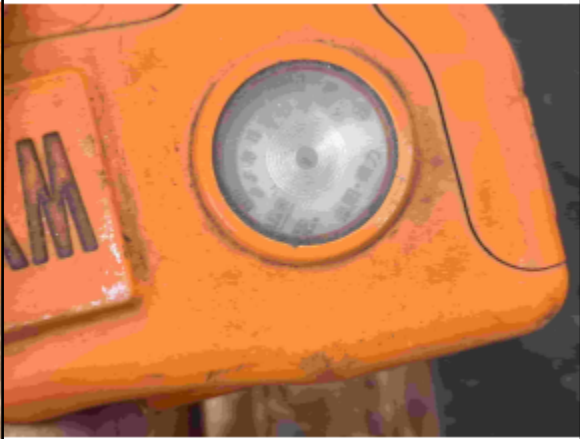
| 序号 | 样品状态 | 橙色整机完好 | 出厂编号 | 250408310001-1866 | | |
| 6 | H14260701523 | 结构设计及外观 | 自救器开启、封印条是否断裂，外壳是否严重破损变形 | 合格 | 合格 | GB 24502-2023《煤矿用自救器》7.3.1 a |
| | | 氧气瓶压力(MPa) | ≥18MPa | 22 | 合格 | GB 24502-2023《煤矿用自救器》7.3.1 c |

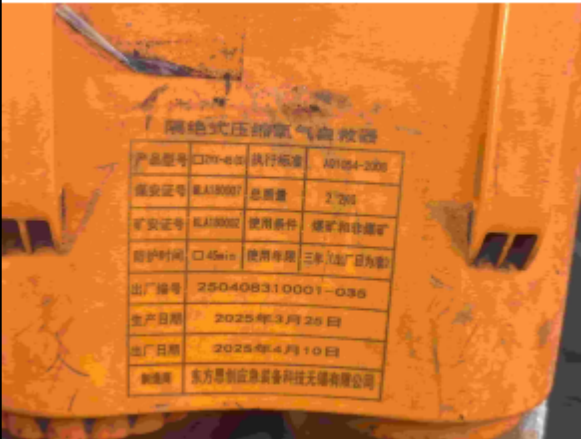
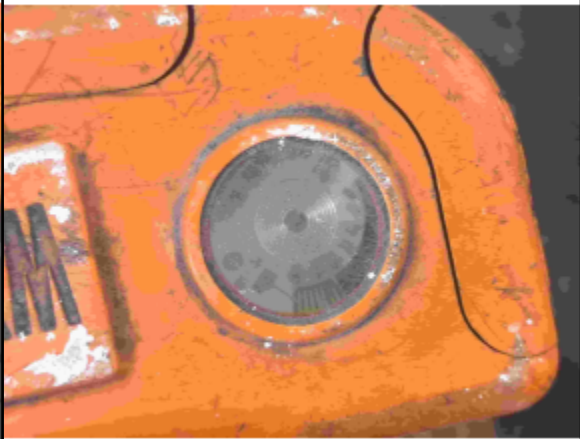
| 序号 | 样品状态 | 橙色整机完好 | 出厂编号 | 250408310001-035 | | |
| | | 结构设计及外观 | 自救器开启、封印条是否断裂，外壳是否严重破损变形 | 合格 | 合格 | GB 24502-2023《煤矿用自救器》7.3.1 a |
| 7 | H14260701524 | 氧气瓶压力(MPa) | ≥18MPa | 22 | 合格 | GB 24502-2023《煤矿用自救器》7.3.1 c |

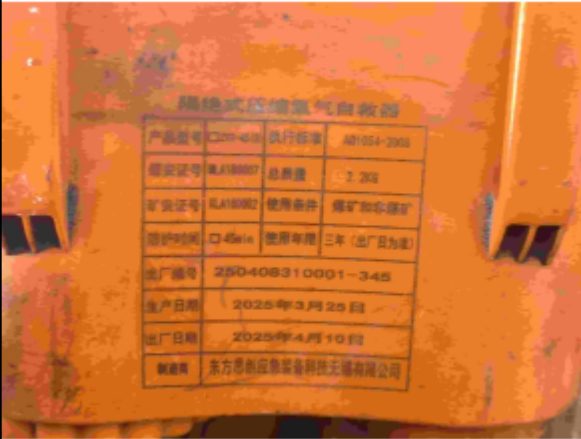
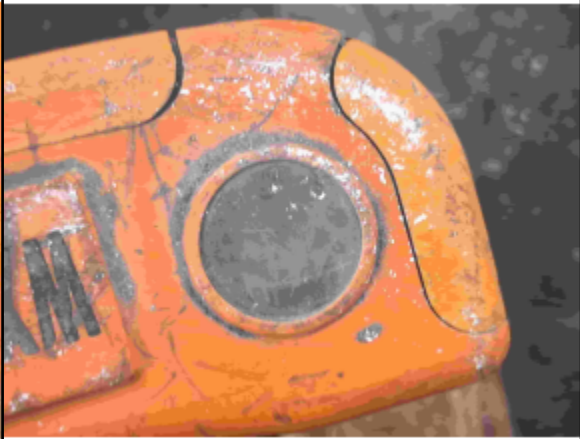
| 序号 | 样品状态 | 橙色整机完好 | 出厂编号 | 250408310001-345 | | |
| | | 结构设计及外观 | 自救器开启、封印条是否断裂，外壳是否严重破损变形 | 合格 | 合格 | GB 24502-2023《煤矿用自救器》7.3.1 a |
| 8 | H14260701525 | 氧气瓶压力(MPa) | ≥18MPa | 22 | 合格 | GB 24502-2023《煤矿用自救器》7.3.1 c |

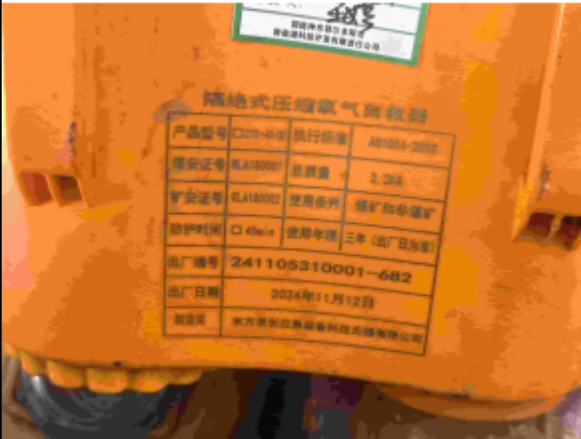
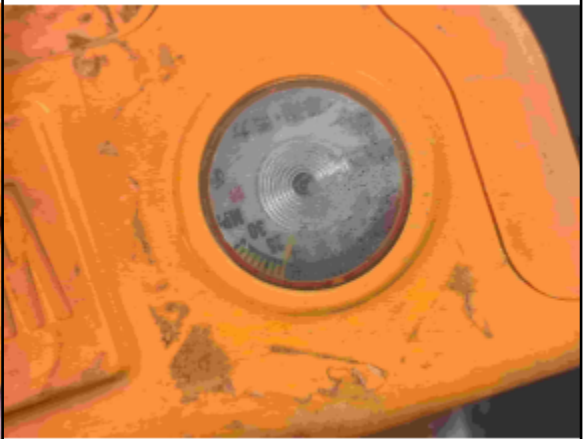
| 序号 | 样品状态 | 橙色整机完好 | 出厂编号 | 241105310001-682 | | |
| | | 结构设计及外观 | 自救器开启、封印条是否断裂，外壳是否严重破损变形 | 合格 | 合格 | GB 24502-2023《煤矿用自救器》7.3.1 a |
| 9 | H14260701526 | 氧气瓶压力(MPa) | ≥18MPa | 22 | 合格 | GB 24502-2023《煤矿用自救器》7.3.1 c |

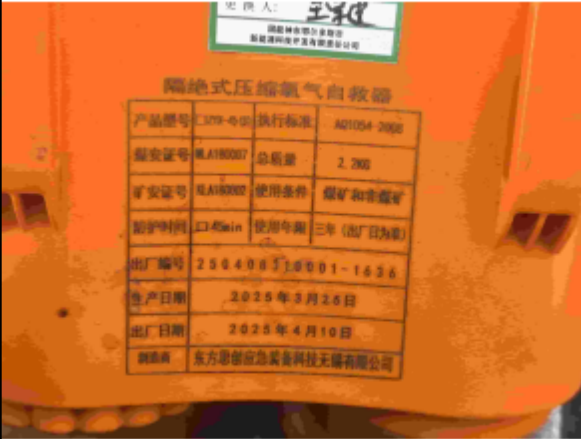
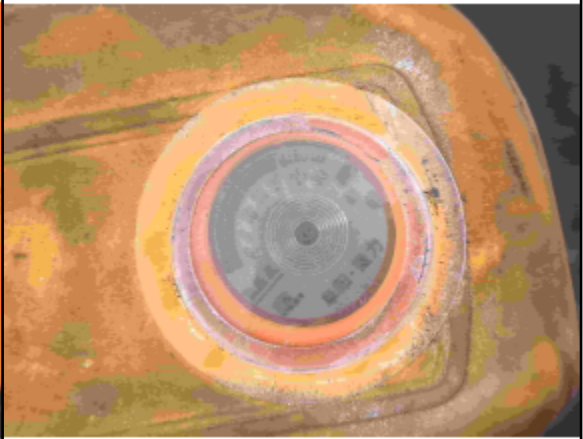
| 序号 | 样品状态 | 橙色整机完好 | 出厂编号 | 250408310001-1636 | | |
| | | 结构设计及外观 | 自救器开启、封印条是否断裂，外壳是否严重破损变形 | 合格 | 合格 | GB 24502-2023《煤矿用自救器》7.3.1 a |
| 10 | H14260701527 | 氧气瓶压力(MPa) | ≥18MPa | 22 | 合格 | GB 24502-2023《煤矿用自救器》7.3.1 c |
