# 检测检验报告

样品名称： 隔绝式压缩氧气自救器（在用品）  
规格型号： ZYX-45（S）  
委托单位：  
报告日期： 2026-08-03

| 依据标准 | GB 24502-2023 《煤矿用自救器》 | | |

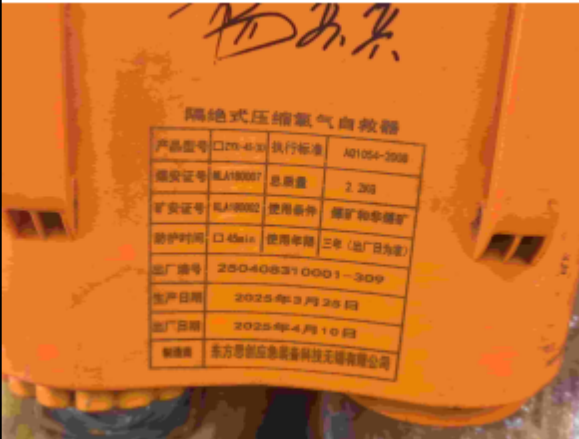
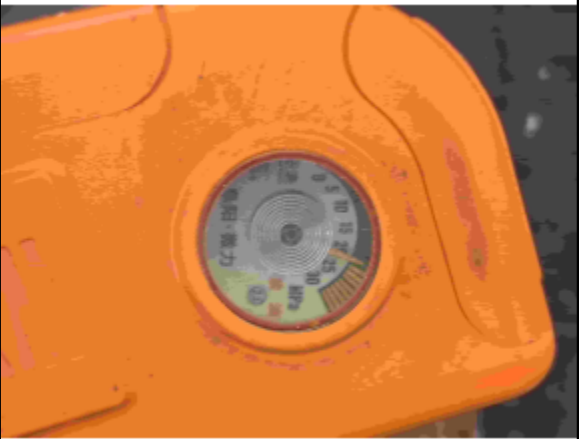
| 序号 | 样品状态 | 橙色整机完好 | 出厂编号 | 250408310001-309 | | |

| 1 | H14260701538 | 结构设计及外观 | 自救器开启、封印条是否断裂，外壳是否严重破损变形 | 合格 | 合格 | GB 24502-2023《煤矿用自救器》7.3.1 a |
| | | 氧气瓶压力(MPa) | ≥18MPa | 21 | 合格 | GB 24502-2023《煤矿用自救器》7.3.1 c |

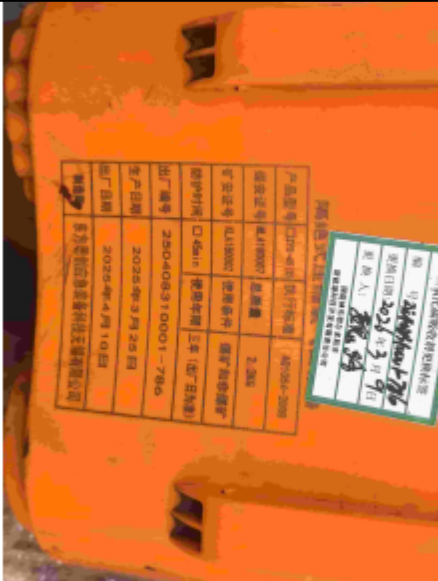
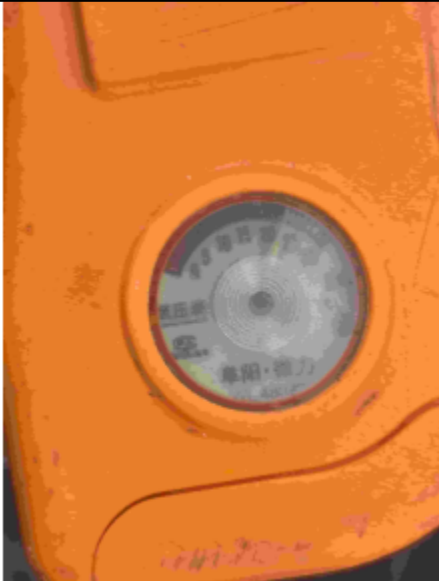
| 序号 | 样品状态 | 橙色整机完好 | 出厂编号 | 250408310001-786 | | |

| 2 | H14260701539 | 结构设计及外观 | 自救器开启、封印条是否断裂，外壳是否严重破损变形 | 合格 | 合格 | GB 24502-2023《煤矿用自救器》7.3.1 a |
| | | 氧气瓶压力(MPa) | ≥18MPa | 22 | 合格 | GB 24502-2023《煤矿用自救器》7.3.1 c |

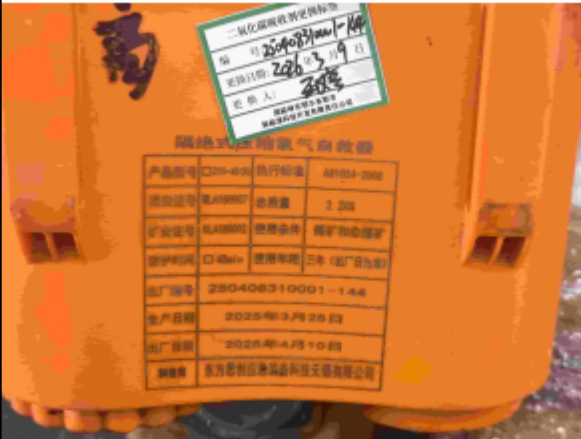
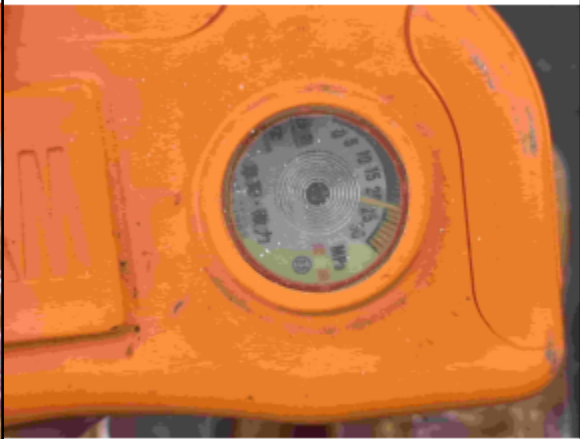
| 序号 | 样品状态 | 橙色整机完好 | 出厂编号 | 250408310001-144 | | |

| 3 | H14260701540 | 结构设计及外观 | 自救器开启、封印条是否断裂，外壳是否严重破损变形 | 合格 | 合格 | GB 24502-2023《煤矿用自救器》7.3.1 a |
| | | 氧气瓶压力(MPa) | ≥18MPa | 22 | 合格 | GB 24502-2023《煤矿用自救器》7.3.1 c |

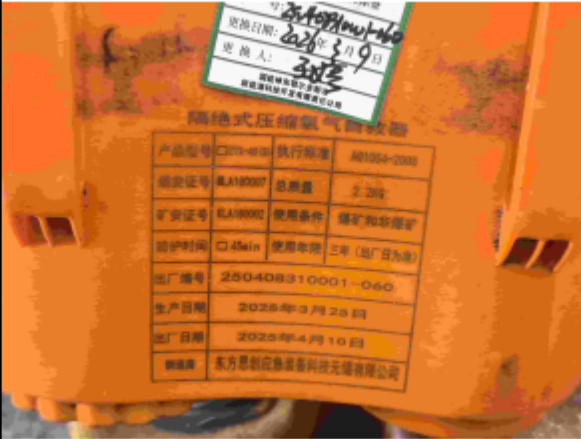
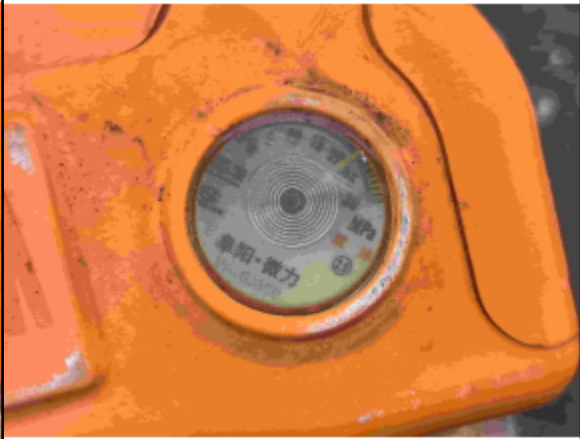
| 序号 | 样品状态 | 橙色整机完好 | 出厂编号 | 250408310001-060 | | |

| 4 | H14260701541 | 结构设计及外观 | 自救器开启、封印条是否断裂，外壳是否严重破损变形 | 合格 | 合格 | GB 24502-2023《煤矿用自救器》7.3.1 a |
| | | 氧气瓶压力(MPa) | ≥18MPa | 21 | 合格 | GB 24502-2023《煤矿用自救器》7.3.1 c |

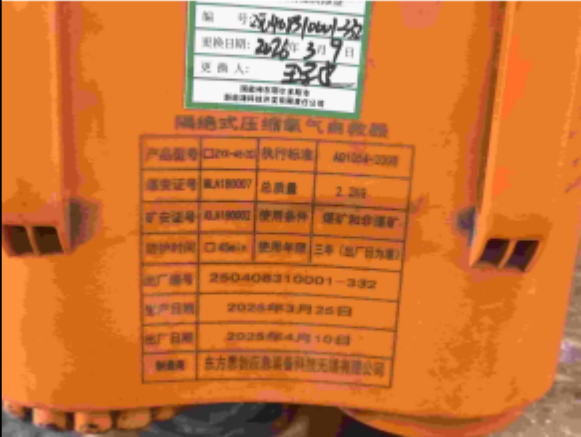
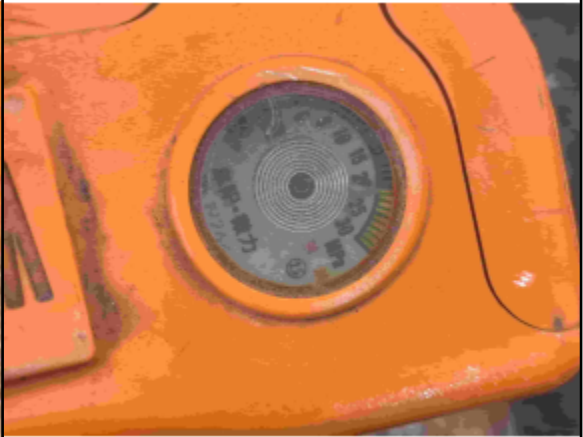
| 序号 | 样品状态 | 橙色整机完好 | 出厂编号 | 250408310001-332 | | |

| 5 | H14260701542 | 结构设计及外观 | 自救器开启、封印条是否断裂，外壳是否严重破损变形 | 合格 | 合格 | GB 24502-2023《煤矿用自救器》7.3.1 a |
| | | 氧气瓶压力(MPa) | ≥18MPa | 22 | 合格 | GB 24502-2023《煤矿用自救器》7.3.1 c |

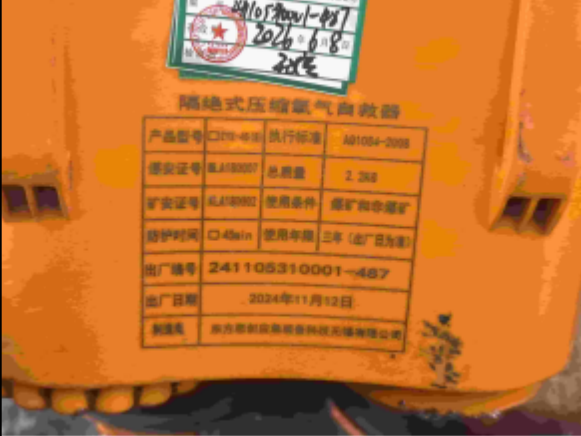
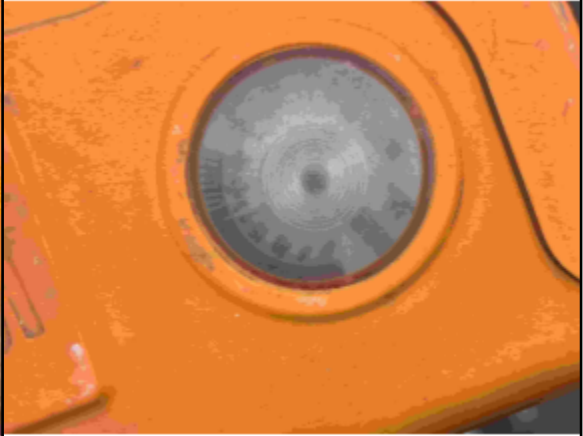
| 序号 | 样品状态 | 橙色整机完好 | 出厂编号 | 241105310001-487 | | |

| 6 | H14260701543 | 结构设计及外观 | 自救器开启、封印条是否断裂，外壳是否严重破损变形 | 合格 | 合格 | GB 24502-2023《煤矿用自救器》7.3.1 a |
| | | 氧气瓶压力(MPa) | ≥18MPa | 20 | 合格 | GB 24502-2023《煤矿用自救器》7.3.1 c |

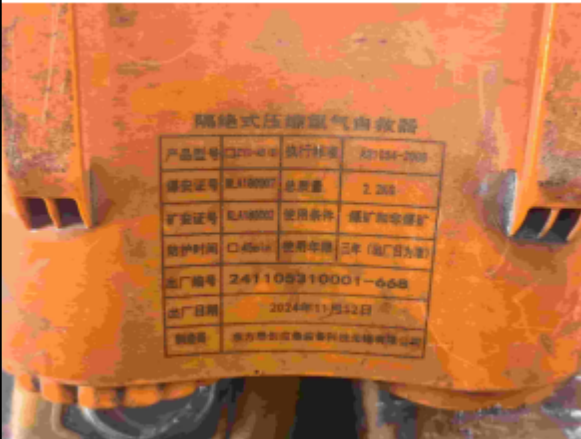
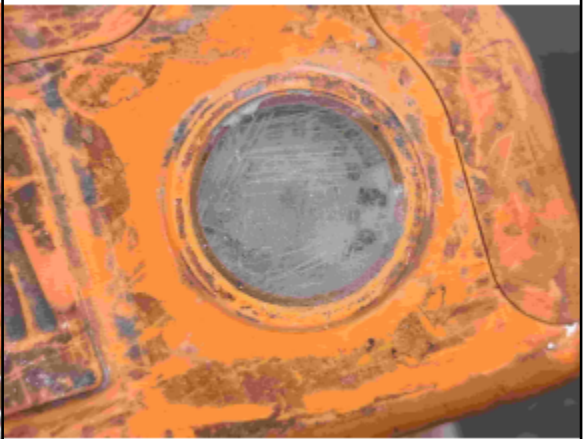
| 序号 | 样品状态 | 橙色整机完好 | 出厂编号 | 241105310001-668 | | |

| 7 | H14260701544 | 结构设计及外观 | 自救器开启、封印条是否断裂，外壳是否严重破损变形 | 合格 | 合格 | GB 24502-2023《煤矿用自救器》7.3.1 a |
| | | 氧气瓶压力(MPa) | ≥18MPa | 22 | 合格 | GB 24502-2023《煤矿用自救器》7.3.1 c |

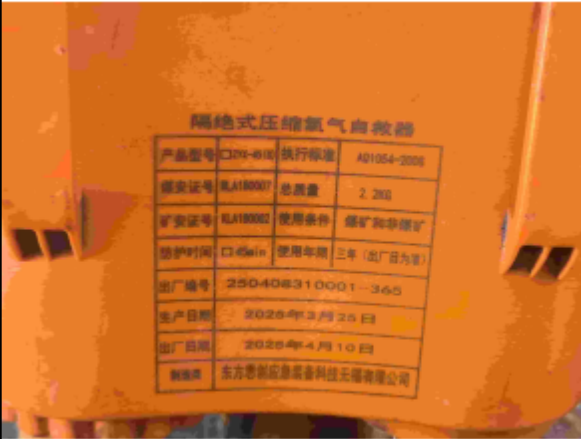
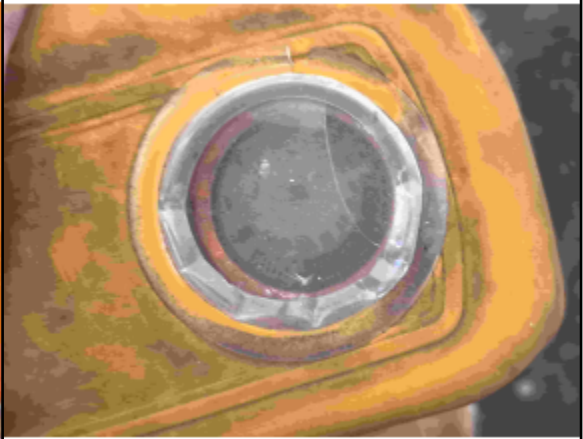
| 序号 | 样品状态 | 橙色整机完好 | 出厂编号 | 250408310001-365 | | |

| 8 | H14260701545 | 结构设计及外观 | 自救器开启、封印条是否断裂，外壳是否严重破损变形 | 合格 | 合格 | GB 24502-2023《煤矿用自救器》7.3.1 a |
| | | 氧气瓶压力(MPa) | ≥18MPa | 21 | 合格 | GB 24502-2023《煤矿用自救器》7.3.1 c |

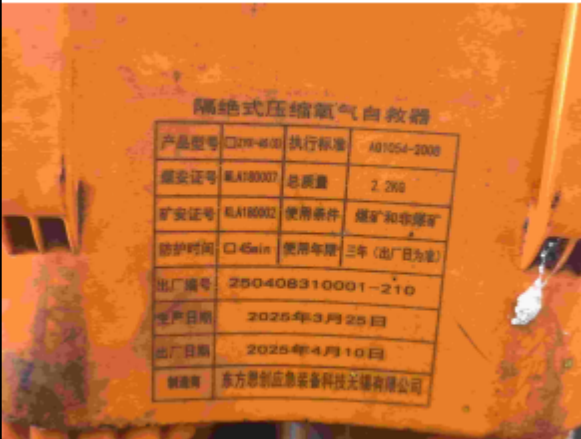
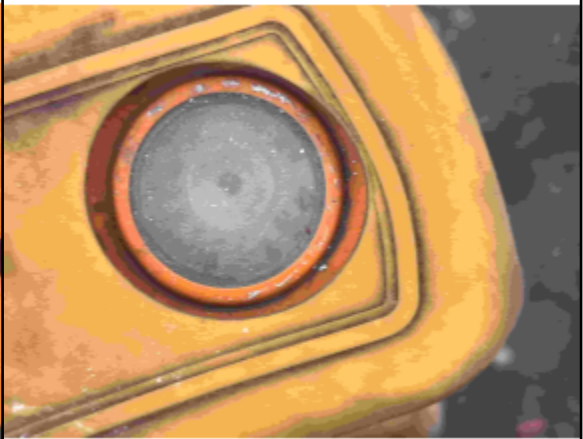
| 序号 | 样品状态 | 橙色整机完好 | 出厂编号 | 250408310001-210 | | |

| 9 | H14260701546 | 结构设计及外观 | 自救器开启、封印条是否断裂，外壳是否严重破损变形 | 合格 | 合格 | GB 24502-2023《煤矿用自救器》7.3.1 a |
| | | 氧气瓶压力(MPa) | ≥18MPa | 21 | 合格 | GB 24502-2023《煤矿用自救器》7.3.1 c |

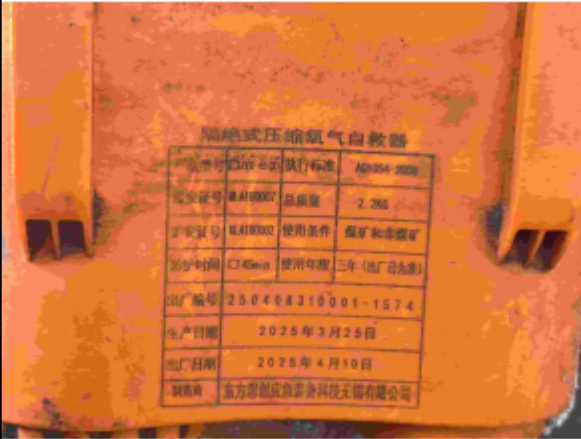
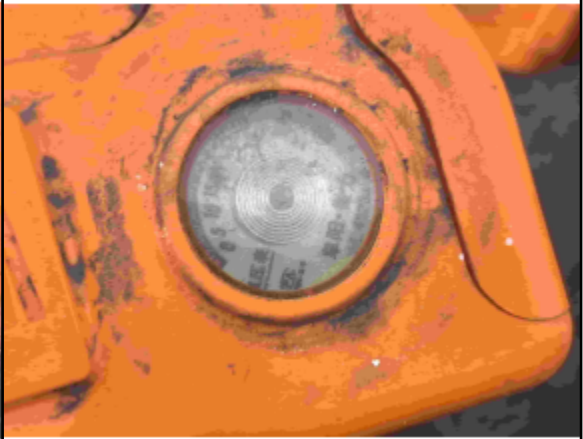
| 序号 | 样品状态 | 橙色整机完好 | 出厂编号 | 250408310001-1574 | | |

| 10 | H14260701547 | 结构设计及外观 | 自救器开启、封印条是否断裂，外壳是否严重破损变形 | 合格 | 合格 | GB 24502-2023《煤矿用自救器》7.3.1 a |
| | | 氧气瓶压力(MPa) | ≥18MPa | 21 | 合格 | GB 24502-2023《煤矿用自救器》7.3.1 c |
