# 检测检验报告

| 样品名称： | 隔绝式压缩氧气自救器（在用品） |
| 规格型号： | ZYX30 |
| 委托单位： | 塔然高勒煤矿 |

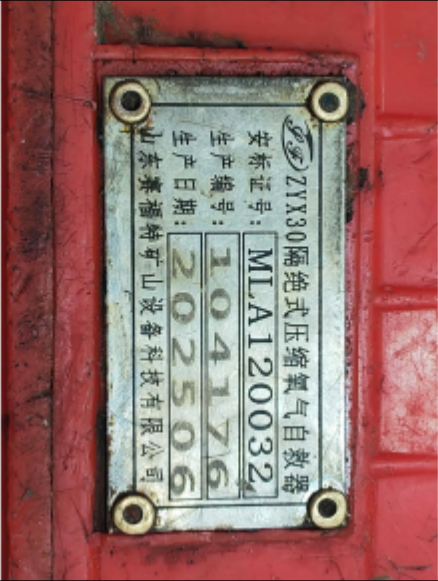
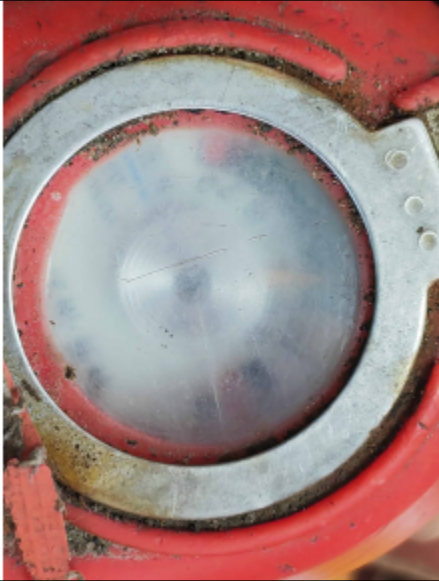
| 序号 | 样品状态 | 红色整机完好 | 出厂编号 | 104176 | | |

| 1 | H14260706278 | 结构设计及外观 | 自救器开启、封印条是否断裂，外壳是否严重破损变形 | 合格 | 合格 | GB 24502-2023《煤矿用自救器》7.3.1 a |
| | | 氧气瓶压力 (MPa) | ≥18MPa | 22 | 合格 | GB 24502-2023《煤矿用自救器》7.3.1 c |

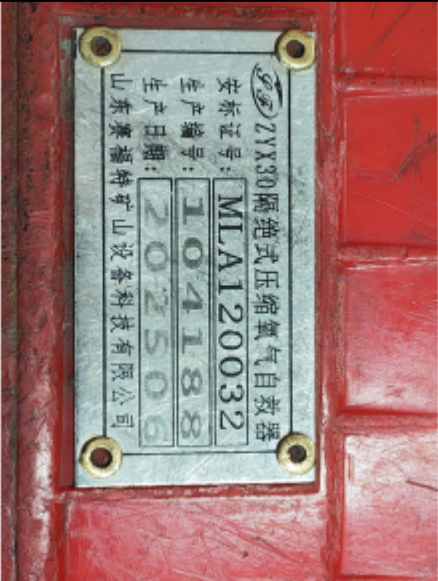
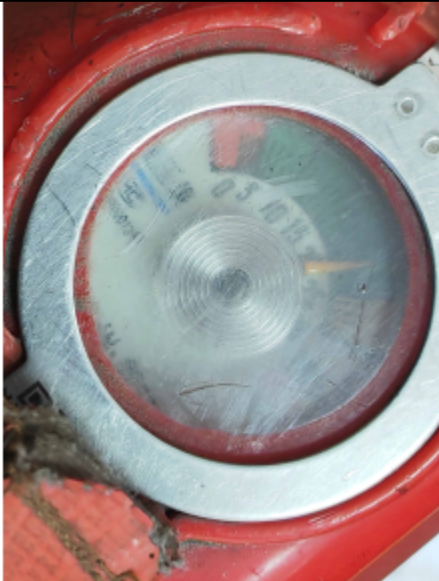
| 序号 | 样品状态 | 红色整机完好 | 出厂编号 | 104188 | | |

| 2 | H14260706279 | 结构设计及外观 | 自救器开启、封印条是否断裂，外壳是否严重破损变形 | 合格 | 合格 | GB 24502-2023《煤矿用自救器》7.3.1 a |
| | | 氧气瓶压力 (MPa) | ≥18MPa | 21 | 合格 | GB 24502-2023《煤矿用自救器》7.3.1 c |

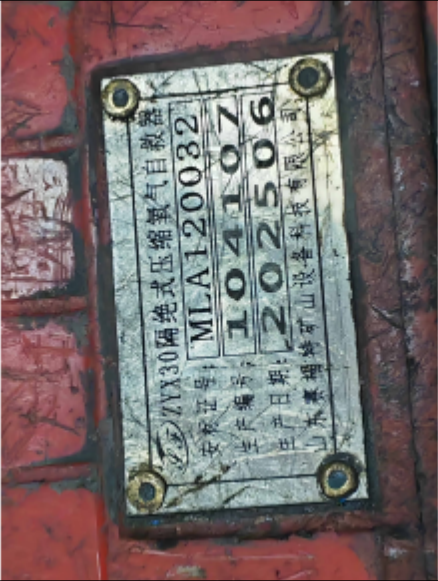
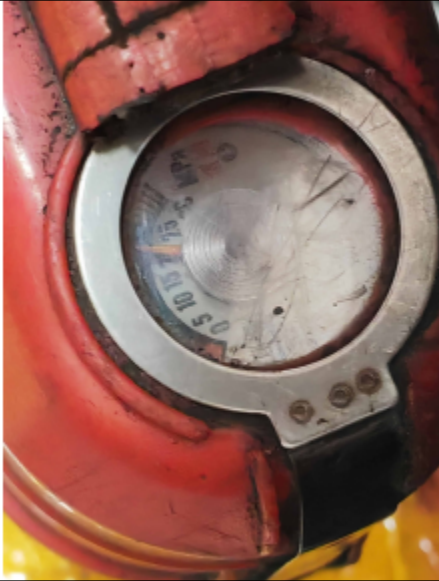
| 序号 | 样品状态 | 红色整机完好 | 出厂编号 | 104107 | | |

| 7 | H14260706284 | 结构设计及外观 | 自救器开启、封印条是否断裂，外壳是否严重破损变形 | 合格 | 合格 | GB 24502-2023《煤矿用自救器》7.3.1 a |
| | | 氧气瓶压力 (MPa) | ≥18MPa | 20 | 合格 | GB 24502-2023《煤矿用自救器》7.3.1 c |

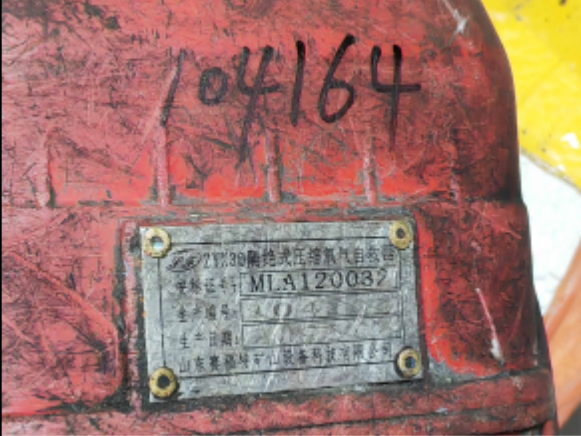
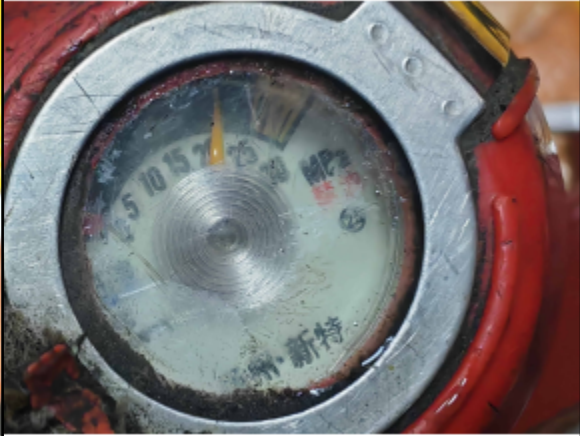
| 序号 | 样品状态 | 红色整机完好 | 出厂编号 | 104164 | | |

| 8 | H14260706285 | 结构设计及外观 | 自救器开启、封印条是否断裂，外壳是否严重破损变形 | 合格 | 合格 | GB 24502-2023《煤矿用自救器》7.3.1 a |
| | | 氧气瓶压力 (MPa) | ≥18MPa | 21 | 合格 | GB 24502-2023《煤矿用自救器》7.3.1 c |
