# 检测检验报告

| 样品名称： | 隔绝式压缩氧气自救器（半年） |
| 规格型号： | ZYX-45(S) |
| 委托单位： | 寸草塔二矿 |

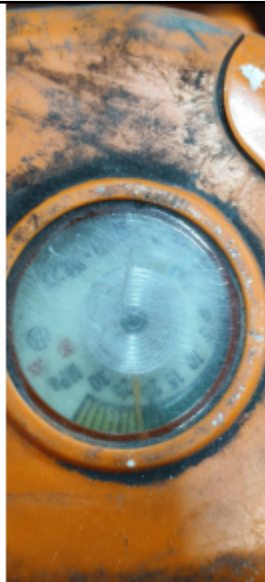
| | | 氧气瓶压力照片 | | | | 更换氢氧化钙后照片 | | |

| | | 氧气瓶压力(MPa) | ≥18MPa | | 22 | 合格 | GB 24502-2023《煤矿用自救器》7.3.1 c | |

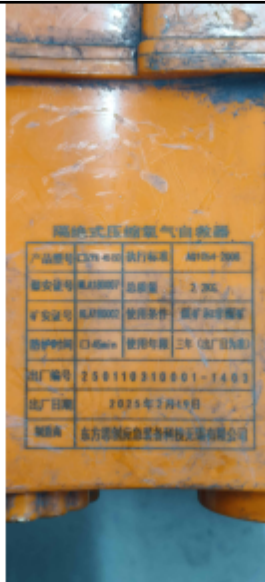
| | | 正压气密性(Pa) | 1min内压力计变化值不应大于50Pa | | 493.70 | 不合格 | GB 24502-2023《煤矿用自救器》6.6.4.2 | |
| | | 负压气密性(Pa) | 1min内压力计变化值不应大于50Pa | | 420.50 | 不合格 | GB 24502-2023《煤矿用自救器》6.6.4.1 | |

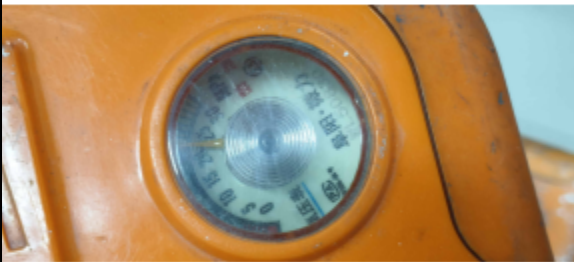
| | | 氧气瓶压力照片 | | | | 更换氢氧化钙后照片 | | |

| | | 氧气瓶压力(MPa) | ≥18MPa | | 22 | 合格 | GB 24502-2023《煤矿用自救器》7.3.1 c | |

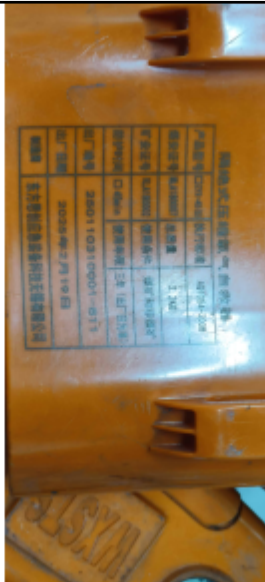
| | | 正压气密性(Pa) | 1min内压力计变化值不应大于50Pa | | 330.70 | 不合格 | GB 24502-2023《煤矿用自救器》6.6.4.2 | |
| | | 负压气密性(Pa) | 1min内压力计变化值不应大于50Pa | | 291.30 | 不合格 | GB 24502-2023《煤矿用自救器》6.6.4.1 | |

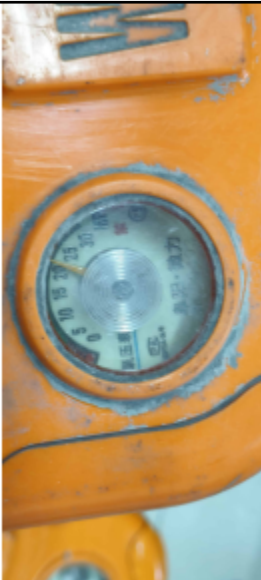
| | | 氧气瓶压力照片 | | | | 更换氢氧化钙后照片 | | |

| | | 氧气瓶压力(MPa) | ≥18MPa | | 21 | 合格 | GB 24502-2023《煤矿用自救器》7.3.1 c | |

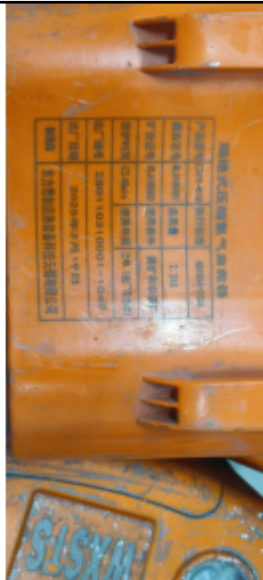
| | | 正压气密性(Pa) | 1min内压力计变化值不应大于50Pa | | 310.50 | 不合格 | GB 24502-2023《煤矿用自救器》6.6.4.2 | |
| | | 负压气密性(Pa) | 1min内压力计变化值不应大于50Pa | | 278.30 | 不合格 | GB 24502-2023《煤矿用自救器》6.6.4.1 | |

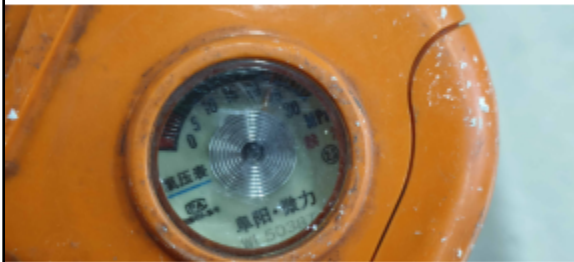
| | | 氧气瓶压力照片 | | | | 更换氢氧化钙后照片 | | |

| | | 氧气瓶压力 (MPa) | ≥18MPa | | 23 | 合格 | GB 24502-2023《煤矿用自救器》7.3.1 c | |

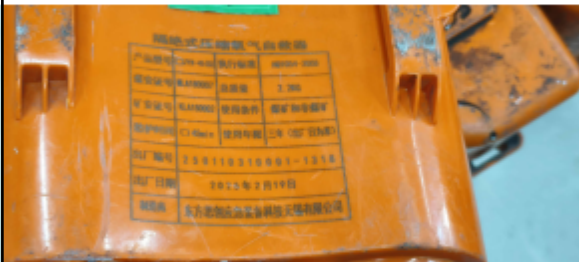
| | | 正压气密性 (Pa) | 1min内压力计变化值不应大于50Pa | | 45.70 | 合格 | GB 24502-2023《煤矿用自救器》6.6.4.2 | |
| | | 负压气密性 (Pa) | 1min内压力计变化值不应大于50Pa | | 15.10 | 合格 | GB 24502-2023《煤矿用自救器》6.6.4.1 | |

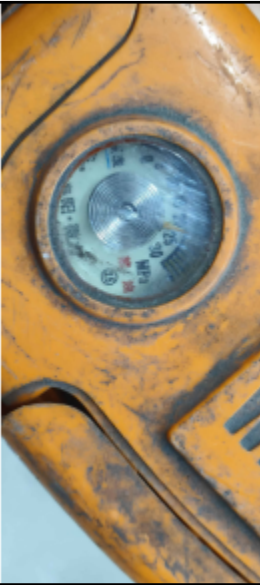
| 序号 | 样品状态 | 橙色整机完好 | 出厂编号 | 240329310001-1636 | | 更换氢氧化钙日期 | 2026-08-06 | |
|---|---|---|---|---|---|---|---|---|
| | | 氧气瓶压力照片 | | | | 更换氢氧化钙后照片 | | |

| 序号 | 样品状态 | 橙色整机完好 | 出厂编号 | 240329310001-1636 | | 更换氢氧化钙日期 | 2026-08-06 | |
|---|---|---|---|---|---|---|---|---|
| | | 氧气瓶压力(MPa) | ≥18MPa | | 22 | 合格 | GB 24502-2023《煤矿用自救器》7.3.1 c | |

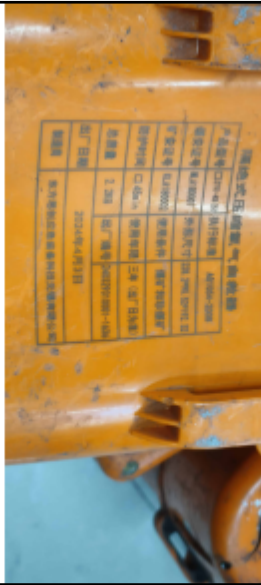
| 序号 | 样品状态 | 橙色整机完好 | 出厂编号 | 240329310001-1636 | | 更换氢氧化钙日期 | 2026-08-06 | |
|---|---|---|---|---|---|---|---|---|
| | | 正压气密性(Pa) | 1min内压力计变化值不应大于50Pa | | 0.00 | 合格 | GB 24502-2023《煤矿用自救器》6.6.4.2 | |
| | | 负压气密性(Pa) | 1min内压力计变化值不应大于50Pa | | 5.50 | 合格 | GB 24502-2023《煤矿用自救器》6.6.4.1 | |

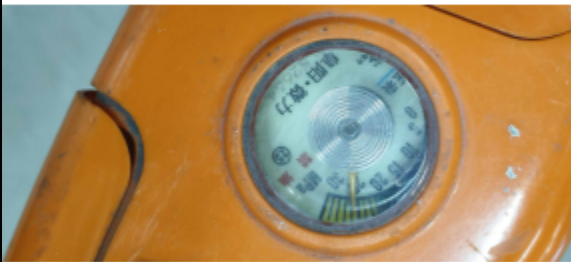
| | | 氧气瓶压力照片 | | | | 更换氢氧化钙后照片 | | |

| | | 氧气瓶压力(MPa) | ≥18MPa | | 25 | 合格 | GB 24502-2023《煤矿用自救器》7.3.1 c | |

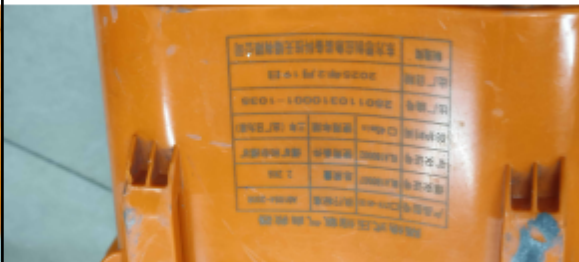
| | | 正压气密性(Pa) | 1min内压力计变化值不应大于50Pa | | 268.10 | 不合格 | GB 24502-2023《煤矿用自救器》6.6.4.2 | |
| | | 负压气密性(Pa) | 1min内压力计变化值不应大于50Pa | | 196.40 | 不合格 | GB 24502-2023《煤矿用自救器》6.6.4.1 | |

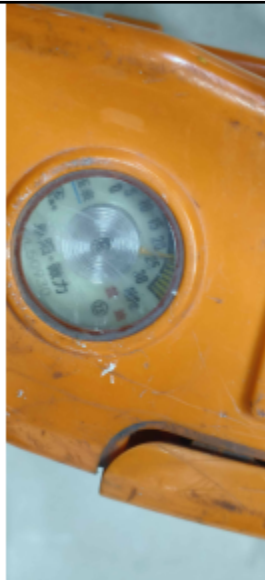
| | | 氧气瓶压力照片 | | | | 更换氢氧化钙后照片 | | |

| | | 氧气瓶压力(MPa) | ≥18MPa | | 22 | 合格 | GB 24502-2023《煤矿用自救器》7.3.1 c | |

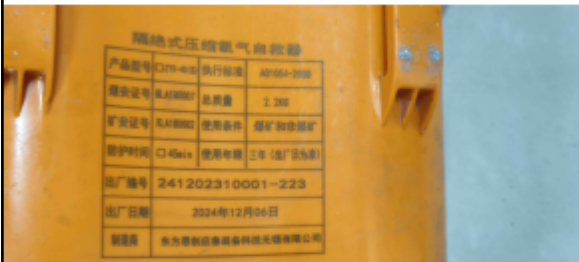
| | | 正压气密性(Pa) | 1min内压力计变化值不应大于50Pa | | 951.40 | 不合格 | GB 24502-2023《煤矿用自救器》6.6.4.2 | |
| | | 负压气密性(Pa) | 1min内压力计变化值不应大于50Pa | | 674.60 | 不合格 | GB 24502-2023《煤矿用自救器》6.6.4.1 | |

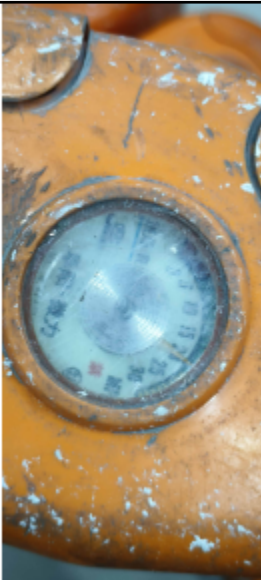
| | | 氧气瓶压力照片 | | | | 更换氢氧化钙后照片 | | |

| | | 氧气瓶压力(MPa) | ≥18MPa | | 20 | 合格 | GB 24502-2023《煤矿用自救器》7.3.1 c | |

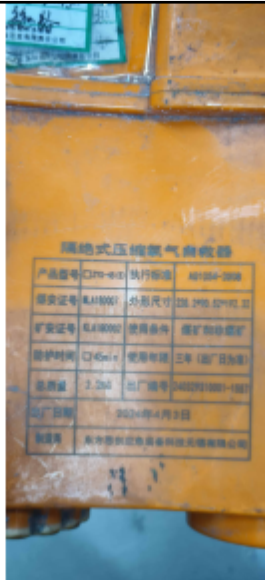
| | | 正压气密性(Pa) | 1min内压力计变化值不应大于50Pa | | 119.70 | 不合格 | GB 24502-2023《煤矿用自救器》6.6.4.2 | |
| | | 负压气密性(Pa) | 1min内压力计变化值不应大于50Pa | | 96.20 | 不合格 | GB 24502-2023《煤矿用自救器》6.6.4.1 | |

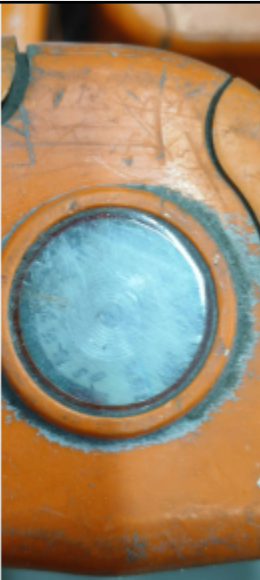
| | | 氧气瓶压力照片 | | | | 更换氢氧化钙后照片 | | |

| | | 氧气瓶压力(MPa) | ≥18MPa | | 23 | 合格 | GB 24502-2023《煤矿用自救器》7.3.1 c | |

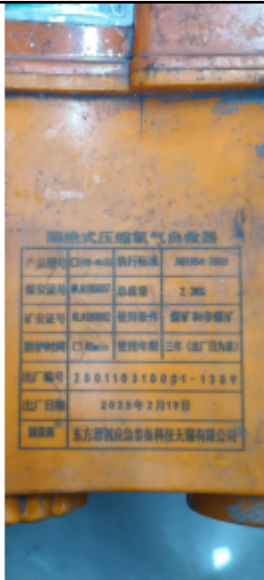
| | | 正压气密性(Pa) | 1min内压力计变化值不应大于50Pa | | 135.70 | 不合格 | GB 24502-2023《煤矿用自救器》6.6.4.2 | |
| | | 负压气密性(Pa) | 1min内压力计变化值不应大于50Pa | | 97.40 | 不合格 | GB 24502-2023《煤矿用自救器》6.6.4.1 | |

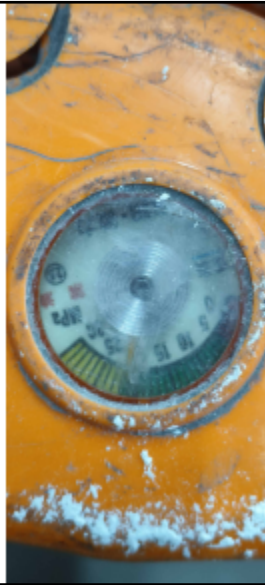
| 序号 | 样品状态 | 橙色整机完好 | 出厂编号 | 240329310001-1556 | | 更换氢氧化钙日期 | 2026-08-06 | |
|---|---|---|---|---|---|---|---|--|
| | | 氧气瓶压力照片 | | | | 更换氢氧化钙后照片 | | |

| 序号 | 样品状态 | 橙色整机完好 | 出厂编号 | 240329310001-1556 | | 更换氢氧化钙日期 | 2026-08-06 | |
|---|---|---|---|---|---|---|---|--|
| | | 氧气瓶压力(MPa) | ≥18MPa | | 20 | 合格 | GB 24502-2023《煤矿用自救器》7.3.1 c | |

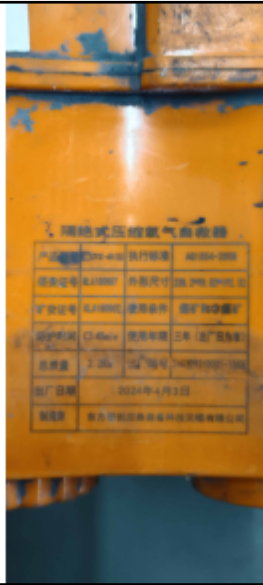
| 序号 | 样品状态 | 橙色整机完好 | 出厂编号 | 240329310001-1556 | | 更换氢氧化钙日期 | 2026-08-06 | |
|---|---|---|---|---|---|---|---|--|
| | | 正压气密性(Pa) | 1min内压力计变化值不应大于50Pa | | 88.70 | 不合格 | GB 24502-2023《煤矿用自救器》6.6.4.2 | |
| | | 负压气密性(Pa) | 1min内压力计变化值不应大于50Pa | | 71.20 | 不合格 | GB 24502-2023《煤矿用自救器》6.6.4.1 | |
