# 检测检验报告

| 样品名称： | 隔绝式压缩氧气自救器（半年） |
| 规格型号： | ZYX-45(S) |
| 委托单位： | 寸草塔二矿 |

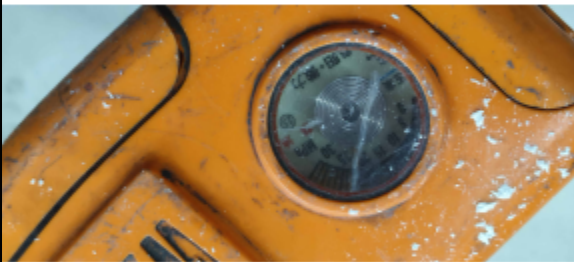
| 序号 | 样品状态 | 橙色整机完好 | 出厂编号 | 241202310001-205 | | 更换氢氧化钙日期 | 2026-08-06 | |
|---|---|---|---|---|---|---|---|--|
| | | 氧气瓶压力照片 | | | | 更换氢氧化钙后照片 | | |

| 序号 | 样品状态 | 橙色整机完好 | 出厂编号 | 241202310001-205 | | 更换氢氧化钙日期 | 2026-08-06 | |
|---|---|---|---|---|---|---|---|--|
| | | 氧气瓶压力(MPa) | ≥18MPa | | 22 | 合格 | GB 24502-2023《煤矿用自救器》7.3.1 c | |

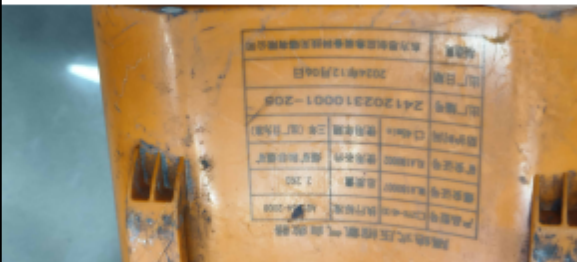
| 序号 | 样品状态 | 橙色整机完好 | 出厂编号 | 241202310001-205 | | 更换氢氧化钙日期 | 2026-08-06 | |

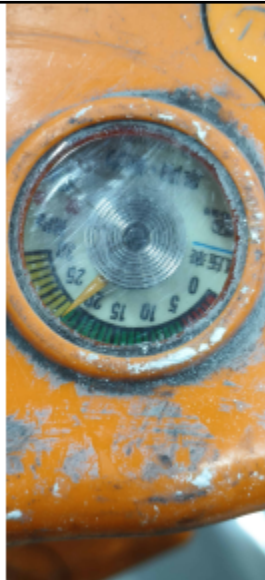
| 序号 | 样品状态 | 橙色整机完好 | 出厂编号 | 241202310001-025 | | 更换氢氧化钙日期 | 2026-08-06 | |
|---|---|---|---|---|---|---|---|--|
| | | 氧气瓶压力照片 | | | | 更换氢氧化钙后照片 | | |

| 序号 | 样品状态 | 橙色整机完好 | 出厂编号 | 241202310001-025 | | 更换氢氧化钙日期 | 2026-08-06 | |
|---|---|---|---|---|---|---|---|--|
| | | 氧气瓶压力(MPa) | ≥18MPa | | 22 | 合格 | GB 24502-2023《煤矿用自救器》7.3.1 c | |

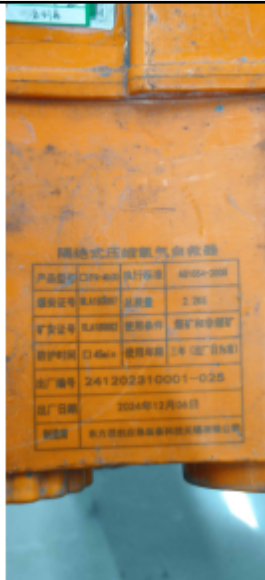
| 序号 | 样品状态 | 橙色整机完好 | 出厂编号 | 241202310001-025 | | 更换氢氧化钙日期 | 2026-08-06 | |
| | | 正压气密性(Pa) | 1min内压力计变化值不应大于50Pa | | 366.30 | 不合格 | GB 24502-2023《煤矿用自救器》6.6.4.2 | |
| | | 负压气密性(Pa) | 1min内压力计变化值不应大于50Pa | | 507.10 | 不合格 | GB 24502-2023《煤矿用自救器》6.6.4.1 | |

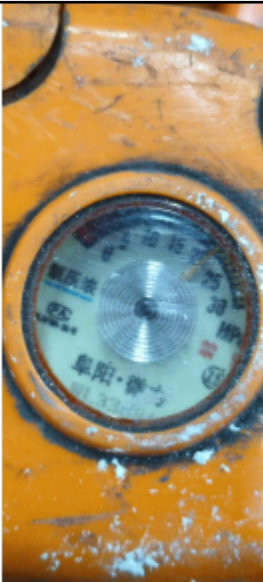
| | | 氧气瓶压力照片 | | | | 更换氢氧化钙后照片 | | |

| | | 氧气瓶压力(MPa) | ≥18MPa | | 21 | 合格 | GB 24502-2023《煤矿用自救器》7.3.1 c | |

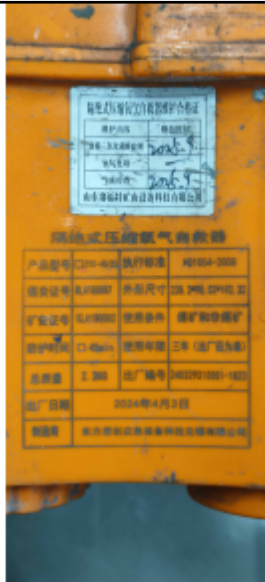
| 序号 | 样品状态 | 橙色整机完好 | 出厂编号 | 240329310001-1823 | | 更换氢氧化钙日期 | 2026-08-06 | |
| | | 正压气密性(Pa) | 1min内压力计变化值不应大于50Pa | | 156.70 | 不合格 | GB 24502-2023《煤矿用自救器》6.6.4.2 | |
| | | 负压气密性(Pa) | 1min内压力计变化值不应大于50Pa | | 369.40 | 不合格 | GB 24502-2023《煤矿用自救器》6.6.4.1 | |

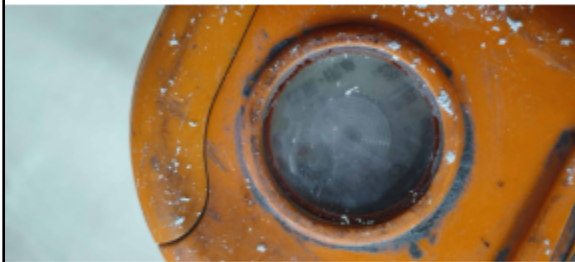
| | | 氧气瓶压力照片 | | | | 更换氢氧化钙后照片 | | |

| | | 氧气瓶压力(MPa) | ≥18MPa | | 21 | 合格 | GB 24502-2023《煤矿用自救器》7.3.1 c | |

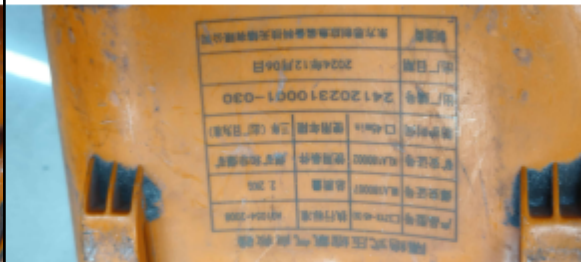
| 序号 | 样品状态 | 橙色整机完好 | 出厂编号 | 241202310001-030 | | 更换氢氧化钙日期 | 2026-08-06 | |

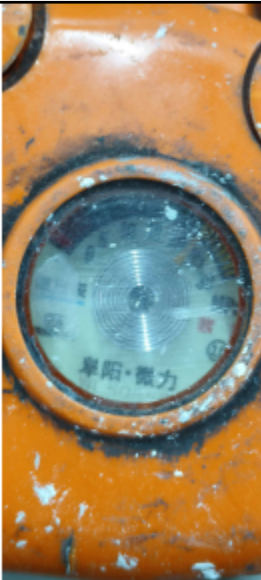
| | | 氧气瓶压力照片 | | | | 更换氢氧化钙后照片 | | |

| | | 氧气瓶压力(MPa) | ≥18MPa | | 23 | 合格 | GB 24502-2023《煤矿用自救器》7.3.1 c | |

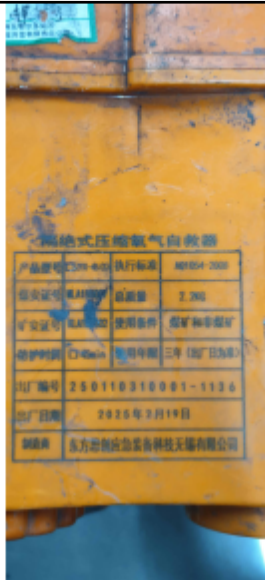
| 序号 | 样品状态 | 橙色整机完好 | 出厂编号 | 250110310001-1136 | | 更换氢氧化钙日期 | 2026-08-06 | |
| | | 正压气密性(Pa) | 1min内压力计变化值不应大于50Pa | | 463.20 | 不合格 | GB 24502-2023《煤矿用自救器》6.6.4.2 | |
| | | 负压气密性(Pa) | 1min内压力计变化值不应大于50Pa | | 573.70 | 不合格 | GB 24502-2023《煤矿用自救器》6.6.4.1 | |

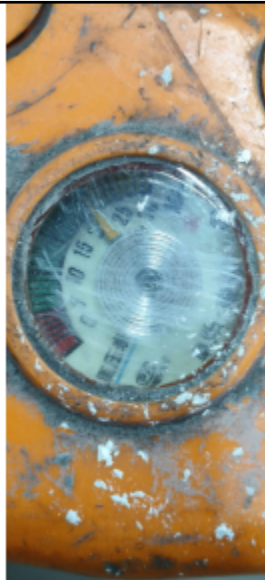
| | | 氧气瓶压力照片 | | | | 更换氢氧化钙后照片 | | |

| | | 氧气瓶压力(MPa) | ≥18MPa | | 21 | 合格 | GB 24502-2023《煤矿用自救器》7.3.1 c | |

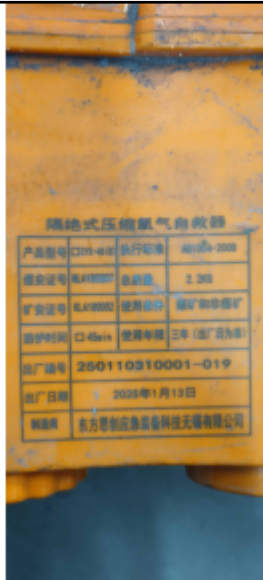
| 序号 | 样品状态 | 橙色整机完好 | 出厂编号 | 250110310001-019 | | 更换氢氧化钙日期 | 2026-08-06 | |
| | | 正压气密性(Pa) | 1min内压力计变化值不应大于50Pa | | 636.70 | 不合格 | GB 24502-2023《煤矿用自救器》6.6.4.2 | |
| | | 负压气密性(Pa) | 1min内压力计变化值不应大于50Pa | | 729.50 | 不合格 | GB 24502-2023《煤矿用自救器》6.6.4.1 | |

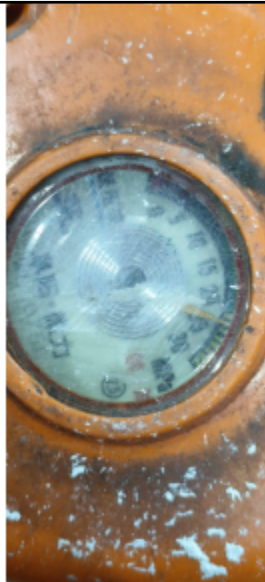
| | | 氧气瓶压力照片 | | | | 更换氢氧化钙后照片 | | |

| | | 氧气瓶压力(MPa) | ≥18MPa | | 22 | 合格 | GB 24502-2023《煤矿用自救器》7.3.1 c | |

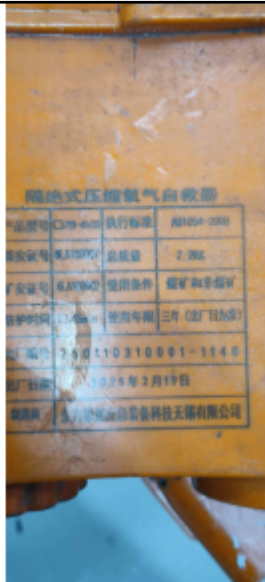
| 序号 | 样品状态 | 橙色整机完好 | 出厂编号 | 250110310001-1140 | | 更换氢氧化钙日期 | 2026-08-06 | |
| | | 正压气密性(Pa) | 1min内压力计变化值不应大于50Pa | | 714.70 | 不合格 | GB 24502-2023《煤矿用自救器》6.6.4.2 | |
| | | 负压气密性(Pa) | 1min内压力计变化值不应大于50Pa | | 563.60 | 不合格 | GB 24502-2023《煤矿用自救器》6.6.4.1 | |

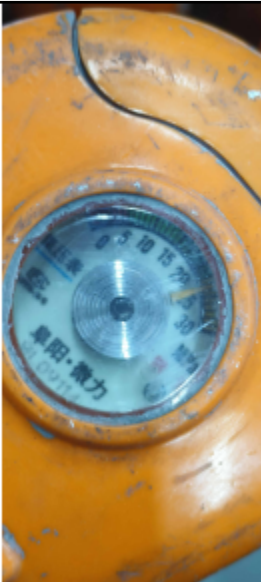
| | | 氧气瓶压力照片 | | | | 更换氢氧化钙后照片 | | |

| | | 氧气瓶压力(MPa) | ≥18MPa | | 23 | 合格 | GB 24502-2023《煤矿用自救器》7.3.1 c | |

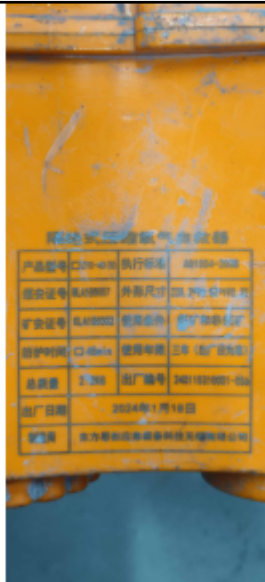
| 序号 | 样品状态 | 橙色整机完好 | 出厂编号 | 240115310001-056 | | 更换氢氧化钙日期 | 2026-08-06 | |
| | | 正压气密性(Pa) | 1min内压力计变化值不应大于50Pa | | 325.20 | 不合格 | GB 24502-2023《煤矿用自救器》6.6.4.2 | |
| | | 负压气密性(Pa) | 1min内压力计变化值不应大于50Pa | | 427.70 | 不合格 | GB 24502-2023《煤矿用自救器》6.6.4.1 | |

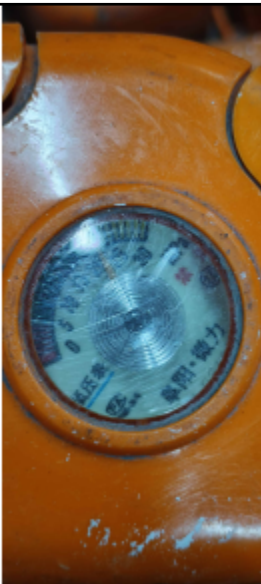
| | | 氧气瓶压力照片 | | | | 更换氢氧化钙后照片 | | |

| | | 氧气瓶压力(MPa) | ≥18MPa | | 20 | 合格 | GB 24502-2023《煤矿用自救器》7.3.1 c | |

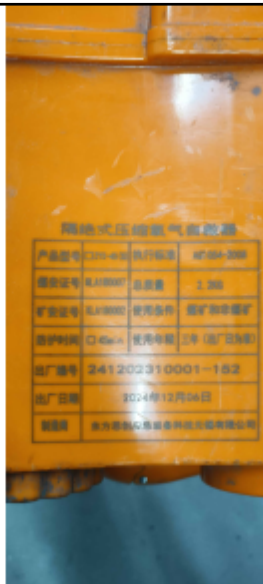
| 序号 | 样品状态 | 橙色整机完好 | 出厂编号 | 241202310001-152 | | 更换氢氧化钙日期 | 2026-08-06 | |
| | | 正压气密性(Pa) | 1min内压力计变化值不应大于50Pa | | 327.50 | 不合格 | GB 24502-2023《煤矿用自救器》6.6.4.2 | |
| | | 负压气密性(Pa) | 1min内压力计变化值不应大于50Pa | | 687.60 | 不合格 | GB 24502-2023《煤矿用自救器》6.6.4.1 | |

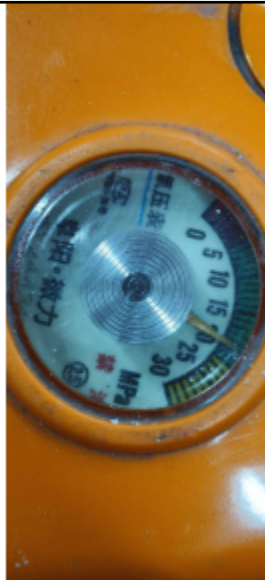
| | | 氧气瓶压力照片 | | | | 更换氢氧化钙后照片 | | |

| | | 氧气瓶压力(MPa) | ≥18MPa | | 21 | 合格 | GB 24502-2023《煤矿用自救器》7.3.1 c | |

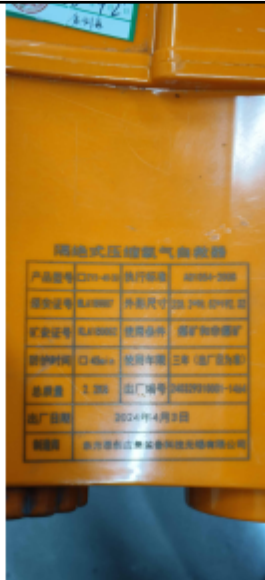
| 序号 | 样品状态 | 橙色整机完好 | 出厂编号 | 240329310001-1464 | | 更换氢氧化钙日期 | 2026-08-06 | |
| | | 正压气密性(Pa) | 1min内压力计变化值不应大于50Pa | | 449.80 | 不合格 | GB 24502-2023《煤矿用自救器》6.6.4.2 | |
| | | 负压气密性(Pa) | 1min内压力计变化值不应大于50Pa | | 573.20 | 不合格 | GB 24502-2023《煤矿用自救器》6.6.4.1 | |
