# 检测检验报告

| 样品名称： | 隔绝式压缩氧气自救器（半年） |
| 规格型号： | ZYX-45(S) |
| 委托单位： | 寸草塔二矿 |

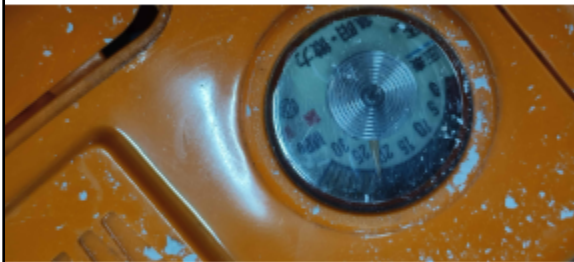
| | | 氧气瓶压力(MPa) | ≥18MPa | | 21 | 合格 | GB 24502-2023《煤矿用自救器》7.3.1 c | |
| | | 氧气瓶压力照片 | | | | 更换氢氧化钙后照片 | | |

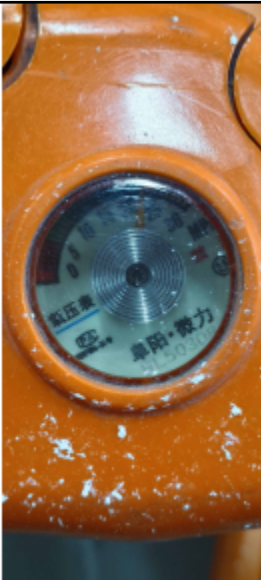
| | | 氧气瓶压力(MPa) | ≥18MPa | | 22 | 合格 | GB 24502-2023《煤矿用自救器》7.3.1 c | |
| | | 氧气瓶压力照片 | | | | 更换氢氧化钙后照片 | | |

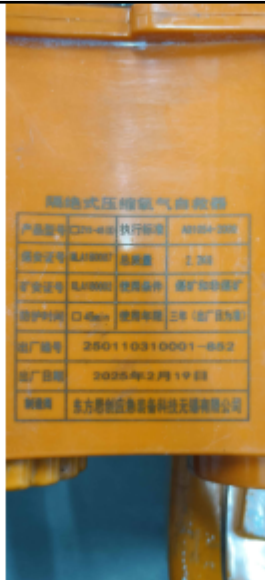
| | | 正压气密性(Pa) | 1min内压力计变化值不应大于50Pa | | 514.00 | 不合格 | GB 24502-2023《煤矿用自救器》6.6.4.2 | |
| | | 负压气密性(Pa) | 1min内压力计变化值不应大于50Pa | | 74.50 | 不合格 | GB 24502-2023《煤矿用自救器》6.6.4.1 | |

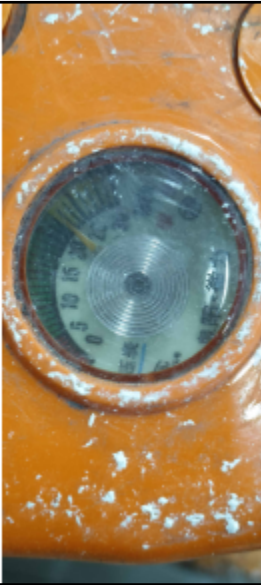
| | | 氧气瓶压力(MPa) | ≥18MPa | | 22 | 合格 | GB 24502-2023《煤矿用自救器》7.3.1 c | |
| | | 氧气瓶压力照片 | | | | 更换氢氧化钙后照片 | | |

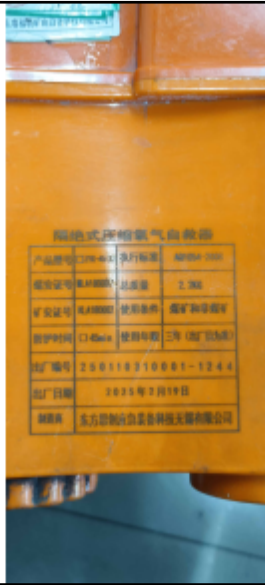
| | | 正压气密性(Pa) | 1min内压力计变化值不应大于50Pa | | 382.70 | 不合格 | GB 24502-2023《煤矿用自救器》6.6.4.2 | |
| | | 负压气密性(Pa) | 1min内压力计变化值不应大于50Pa | | 241.20 | 不合格 | GB 24502-2023《煤矿用自救器》6.6.4.1 | |

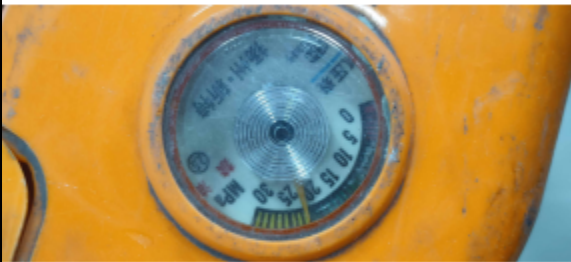
| | | 氧气瓶压力(MPa) | ≥18MPa | | 22 | 合格 | GB 24502-2023《煤矿用自救器》7.3.1 c | |
| | | 氧气瓶压力照片 | | | | 更换氢氧化钙后照片 | | |

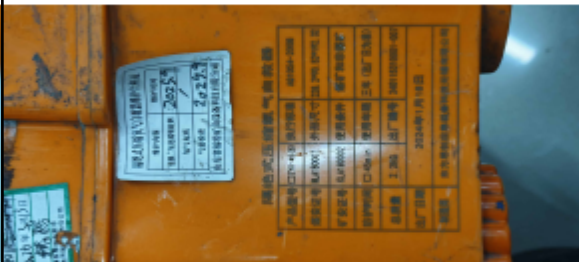
| | | 正压气密性(Pa) | 1min内压力计变化值不应大于50Pa | | 863.60 | 不合格 | GB 24502-2023《煤矿用自救器》6.6.4.2 | |
| | | 负压气密性(Pa) | 1min内压力计变化值不应大于50Pa | | 590.10 | 不合格 | GB 24502-2023《煤矿用自救器》6.6.4.1 | |

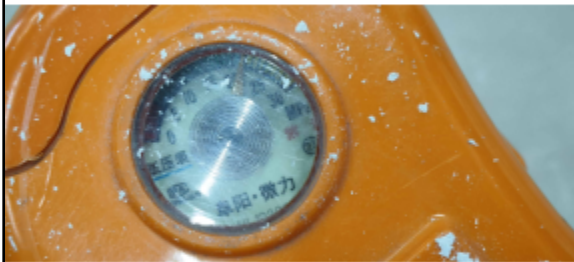
| 序号 | 样品状态 | 橙色整机完好 | 出厂编号 | 250110310001-315 | | 更换氢氧化钙日期 | 2026-08-06 | |
|---|---|---|---|---|---|---|---|--|
| | | 氧气瓶压力(MPa) | ≥18MPa | | 22 | 合格 | GB 24502-2023《煤矿用自救器》7.3.1 c | |
| | | 氧气瓶压力照片 | | | | 更换氢氧化钙后照片 | | |

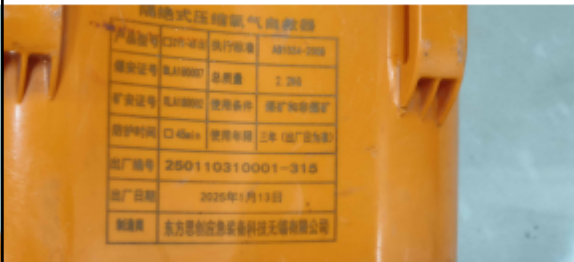
| 序号 | 样品状态 | 橙色整机完好 | 出厂编号 | 250110310001-315 | | 更换氢氧化钙日期 | 2026-08-06 | |
|---|---|---|---|---|---|---|---|--|
| | | 正压气密性(Pa) | 1min内压力计变化值不应大于50Pa | | 744.10 | 不合格 | GB 24502-2023《煤矿用自救器》6.6.4.2 | |
| | | 负压气密性(Pa) | 1min内压力计变化值不应大于50Pa | | 327.60 | 不合格 | GB 24502-2023《煤矿用自救器》6.6.4.1 | |

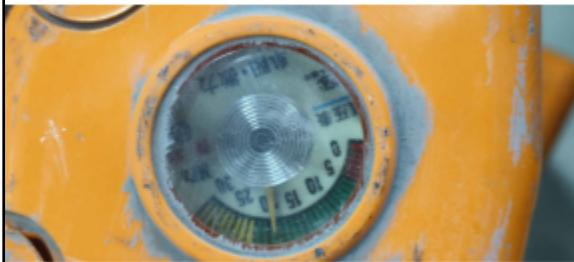
| | | 氧气瓶压力(MPa) | ≥18MPa | | 19 | 合格 | GB 24502-2023《煤矿用自救器》7.3.1 c | |
| | | 氧气瓶压力照片 | | | | 更换氢氧化钙后照片 | | |

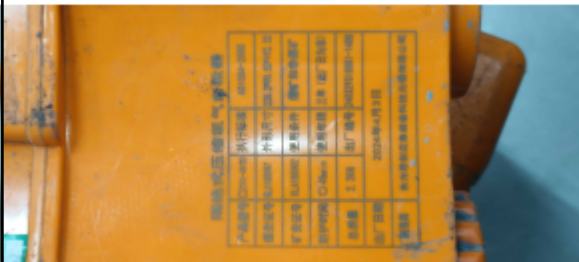
| | | 正压气密性(Pa) | 1min内压力计变化值不应大于50Pa | | 421.00 | 不合格 | GB 24502-2023《煤矿用自救器》6.6.4.2 | |
| | | 负压气密性(Pa) | 1min内压力计变化值不应大于50Pa | | 564.20 | 不合格 | GB 24502-2023《煤矿用自救器》6.6.4.1 | |

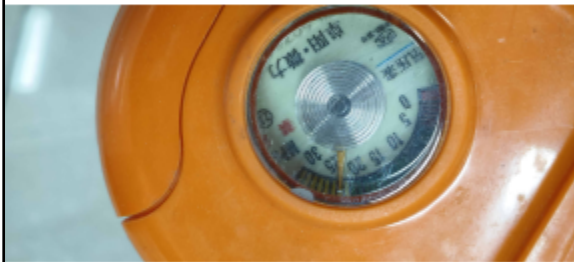
| | | 氧气瓶压力(MPa) | ≥18MPa | | 23 | 合格 | GB 24502-2023《煤矿用自救器》7.3.1 c | |
| | | 氧气瓶压力照片 | | | | 更换氢氧化钙后照片 | | |

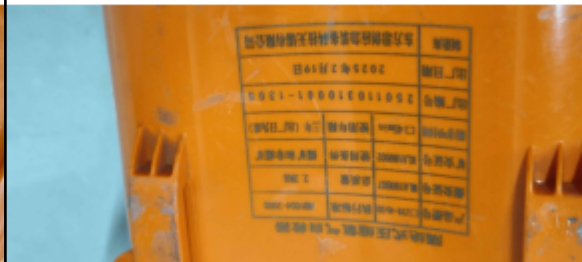
| | | 正压气密性(Pa) | 1min内压力计变化值不应大于50Pa | | 411.10 | 不合格 | GB 24502-2023《煤矿用自救器》6.6.4.2 | |
| | | 负压气密性(Pa) | 1min内压力计变化值不应大于50Pa | | 630.40 | 不合格 | GB 24502-2023《煤矿用自救器》6.6.4.1 | |

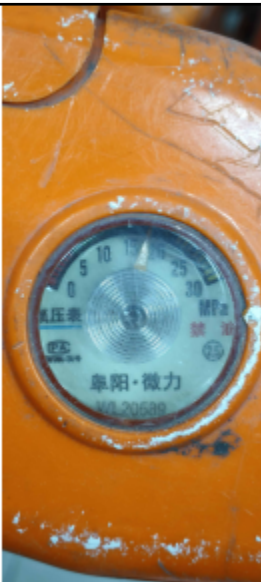
| | | 氧气瓶压力(MPa) | ≥18MPa | | 18 | 合格 | GB 24502-2023《煤矿用自救器》7.3.1 c | |
| | | 氧气瓶压力照片 | | | | 更换氢氧化钙后照片 | | |

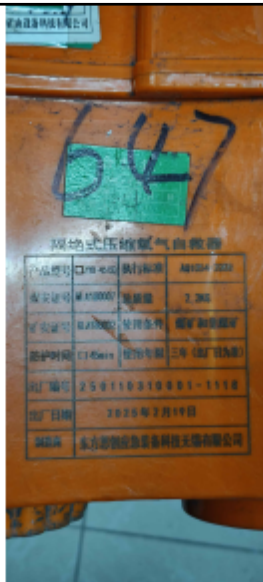
| | | 正压气密性(Pa) | 1min内压力计变化值不应大于50Pa | | 688.80 | 不合格 | GB 24502-2023《煤矿用自救器》6.6.4.2 | |
| | | 负压气密性(Pa) | 1min内压力计变化值不应大于50Pa | | 426.30 | 不合格 | GB 24502-2023《煤矿用自救器》6.6.4.1 | |

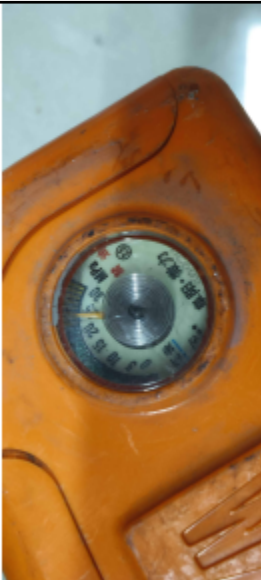
| | | 氧气瓶压力(MPa) | ≥18MPa | | 23 | 合格 | GB 24502-2023《煤矿用自救器》7.3.1 c | |
| | | 氧气瓶压力照片 | | | | 更换氢氧化钙后照片 | | |

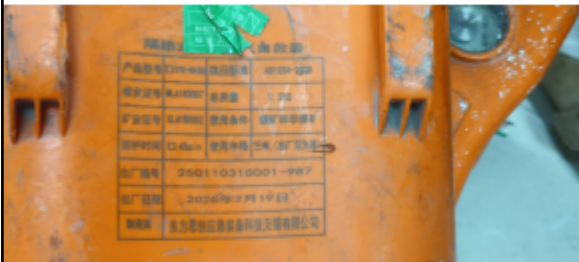
| | | 正压气密性(Pa) | 1min内压力计变化值不应大于50Pa | | 670.30 | 不合格 | GB 24502-2023《煤矿用自救器》6.6.4.2 | |
| | | 负压气密性(Pa) | 1min内压力计变化值不应大于50Pa | | 291.50 | 不合格 | GB 24502-2023《煤矿用自救器》6.6.4.1 | |

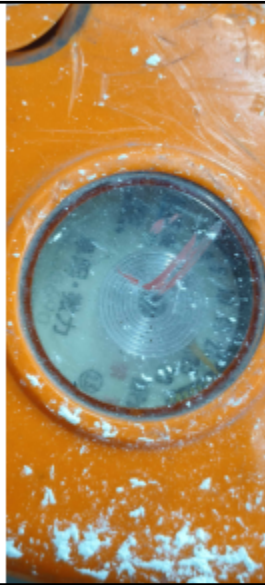
| | | 氧气瓶压力(MPa) | ≥18MPa | | 22 | 合格 | GB 24502-2023《煤矿用自救器》7.3.1 c | |
| | | 氧气瓶压力照片 | | | | 更换氢氧化钙后照片 | | |

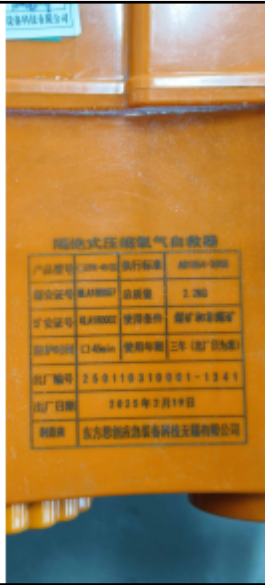
| | | 正压气密性(Pa) | 1min内压力计变化值不应大于50Pa | | 781.80 | 不合格 | GB 24502-2023《煤矿用自救器》6.6.4.2 | |
| | | 负压气密性(Pa) | 1min内压力计变化值不应大于50Pa | | 562.20 | 不合格 | GB 24502-2023《煤矿用自救器》6.6.4.1 | |
