# 检测检验报告

| 样品名称： | 隔绝式压缩氧气自救器（在用品） |
| 规格型号： | ZYX-45(S) |
| 委托单位： | 开拓准备中心 |

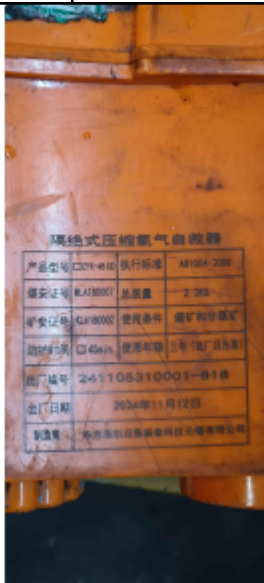
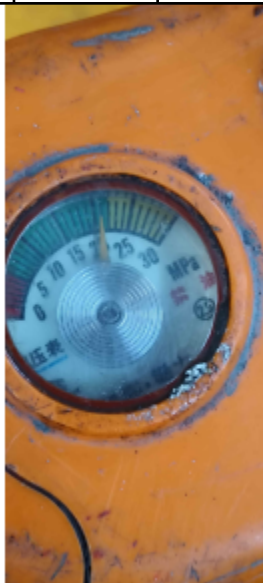
| 序号 | 样品状态 | 橙色整机完好 | 出厂编号 | 241105310001-818 | | |

| | | 结构设计及外观 | 自救器开启、封印条是否断裂，外壳是否严重破损变形 | 合格 | 合格 | GB 24502-2023《煤矿用自救器》7.3.1 a |
| 1 | H14260810215 | 氧气瓶压力 (MPa) | ≥18MPa | 21 | 合格 | GB 24502-2023《煤矿用自救器》7.3.1 c |

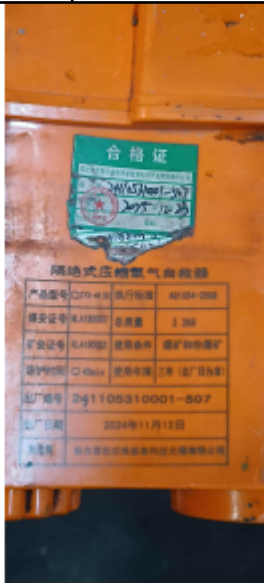
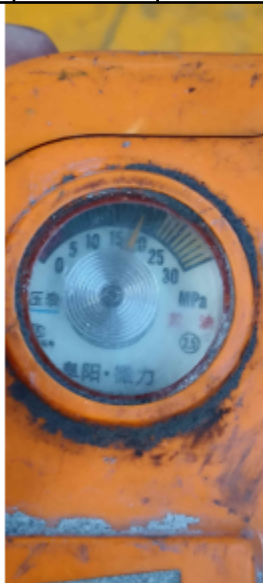
| 序号 | 样品状态 | 橙色整机完好 | 出厂编号 | 241105310001-507 | | |

| | | 结构设计及外观 | 自救器开启、封印条是否断裂，外壳是否严重破损变形 | 合格 | 合格 | GB 24502-2023《煤矿用自救器》7.3.1 a |
| 2 | H14260810216 | 氧气瓶压力 (MPa) | ≥18MPa | 19 | 合格 | GB 24502-2023《煤矿用自救器》7.3.1 c |

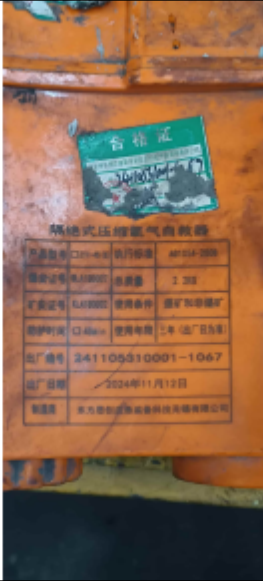
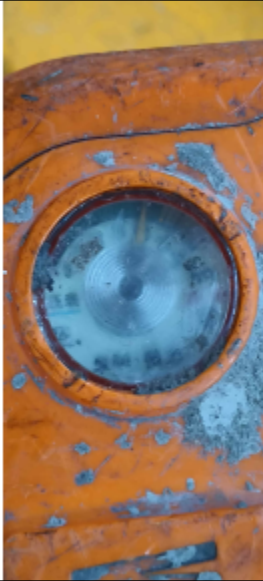
| 序号 | 样品状态 | 橙色整机完好 | 出厂编号 | 241105310001-1067 | | |

| 3 | H14260810217 | 结构设计及外观 | 自救器开启、封印条是否断裂，外壳是否严重破损变形 | 合格 | 合格 | GB 24502-2023《煤矿用自救器》7.3.1 a |
| | | 氧气瓶压力 (MPa) | ≥18MPa | 20 | 合格 | GB 24502-2023《煤矿用自救器》7.3.1 c |

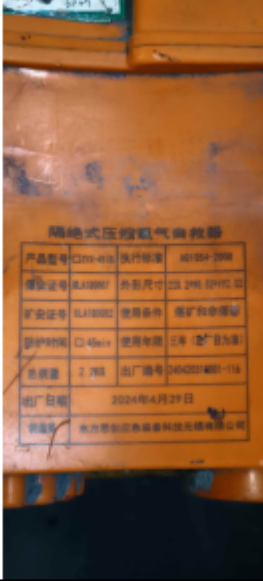
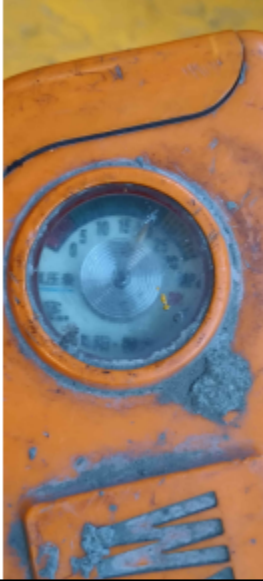
| 序号 | 样品状态 | 橙色整机完好 | 出厂编号 | 240420310001-116 | | |

| 4 | H14260810218 | 结构设计及外观 | 自救器开启、封印条是否断裂，外壳是否严重破损变形 | 合格 | 合格 | GB 24502-2023《煤矿用自救器》7.3.1 a |
| | | 氧气瓶压力 (MPa) | ≥18MPa | 20 | 合格 | GB 24502-2023《煤矿用自救器》7.3.1 c |

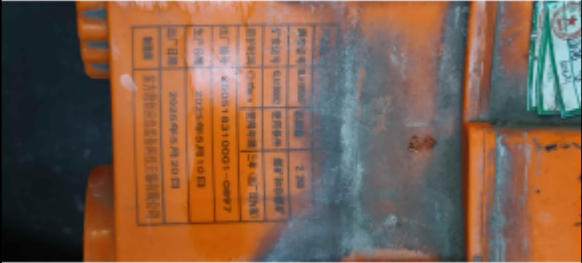
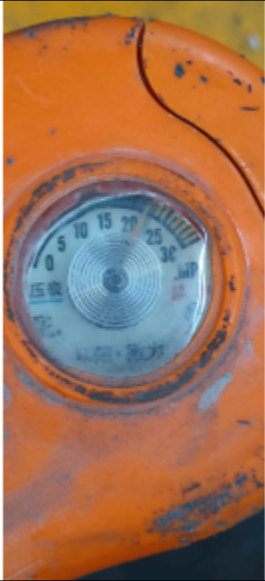
| 序号 | 样品状态 | 橙色整机完好 | 出厂编号 | 250518310001-0097 | | |

| 5 | H14260810219 | 结构设计及外观 | 自救器开启、封印条是否断裂，外壳是否严重破损变形 | 合格 | 合格 | GB 24502-2023《煤矿用自救器》7.3.1 a |
| | | 氧气瓶压力 (MPa) | ≥18MPa | 21 | 合格 | GB 24502-2023《煤矿用自救器》7.3.1 c |

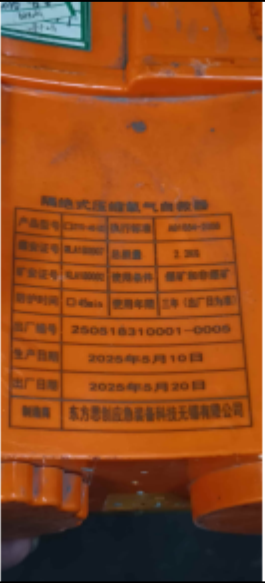
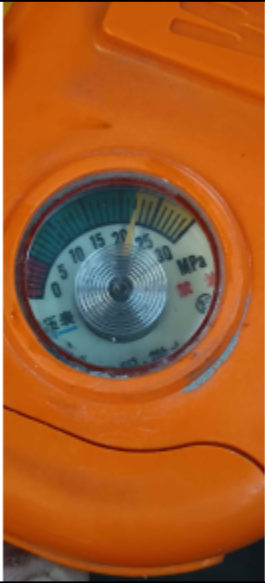
| 序号 | 样品状态 | 橙色整机完好 | 出厂编号 | 250518310001-0005 | | |

| 6 | H14260810220 | 结构设计及外观 | 自救器开启、封印条是否断裂，外壳是否严重破损变形 | 合格 | 合格 | GB 24502-2023《煤矿用自救器》7.3.1 a |
| | | 氧气瓶压力 (MPa) | ≥18MPa | 22 | 合格 | GB 24502-2023《煤矿用自救器》7.3.1 c |

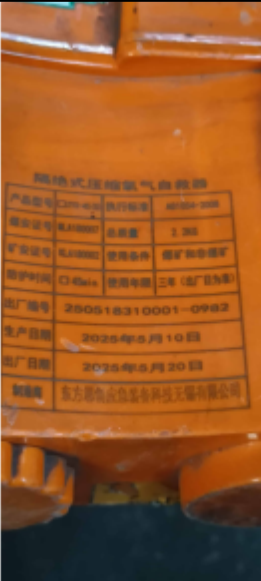
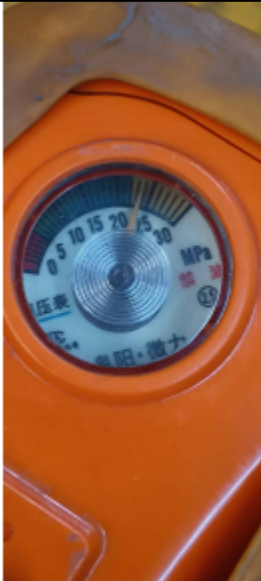
| 序号 | 样品状态 | 橙色整机完好 | 出厂编号 | 250518310001-0982 | | |

| 8 | H14260810222 | 结构设计及外观 | 自救器开启、封印条是否断裂，外壳是否严重破损变形 | 合格 | 合格 | GB 24502-2023《煤矿用自救器》7.3.1 a |
| | | 氧气瓶压力 (MPa) | ≥18MPa | 22 | 合格 | GB 24502-2023《煤矿用自救器》7.3.1 c |

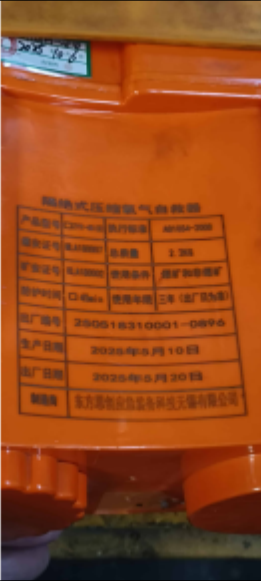
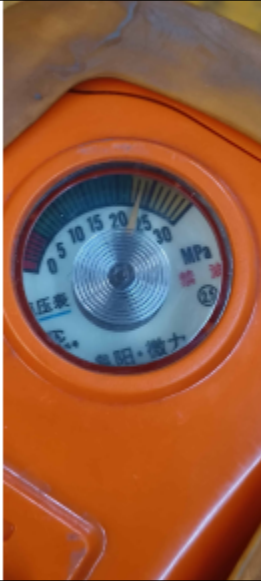
| 序号 | 样品状态 | 橙色整机完好 | 出厂编号 | 250518310001-0896 | | |

| 9 | H14260810223 | 结构设计及外观 | 自救器开启、封印条是否断裂，外壳是否严重破损变形 | 合格 | 合格 | GB 24502-2023《煤矿用自救器》7.3.1 a |
| | | 氧气瓶压力 (MPa) | ≥18MPa | 23 | 合格 | GB 24502-2023《煤矿用自救器》7.3.1 c |

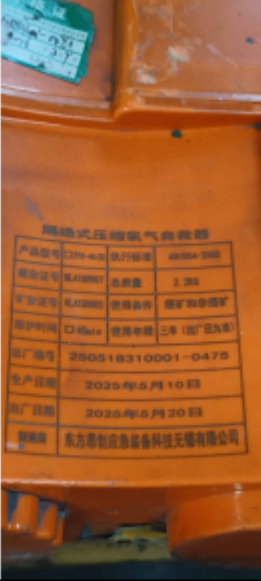
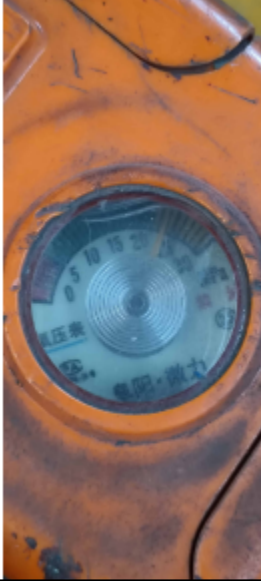
| 序号 | 样品状态 | 橙色整机完好 | 出厂编号 | 250518310001-0475 | | |

| 10 | H14260810224 | 结构设计及外观 | 自救器开启、封印条是否断裂，外壳是否严重破损变形 | 合格 | 合格 | GB 24502-2023《煤矿用自救器》7.3.1 a |
| | | 氧气瓶压力 (MPa) | ≥18MPa | 23 | 合格 | GB 24502-2023《煤矿用自救器》7.3.1 c |
