# 检测检验报告

| 样品名称： | 隔绝式压缩氧气自救器（在用品） |
| 规格型号： | ZYX-45(S) |
| 委托单位： | 开拓准备中心 |

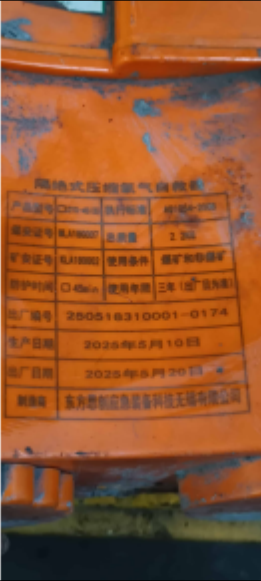
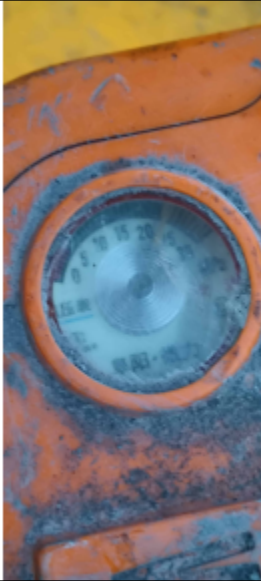
| 4 | H14260810228 | 结构设计及外观 | 自救器开启、封印条是否断裂，外壳是否严重破损变形 | 不合格 | 不合格 | GB 24502-2023《煤矿用自救器》7.3.1 a |
| | | 氧气瓶压力 (MPa) | ≥18MPa | 17 | 不合格 | GB 24502-2023《煤矿用自救器》7.3.1 c |
