# 检测检验报告

| 样品名称： | 隔绝式压缩氧气自救器（在用品） |
| 规格型号： | ZYX-45(S) |
| 委托单位： | 开拓准备中心 |

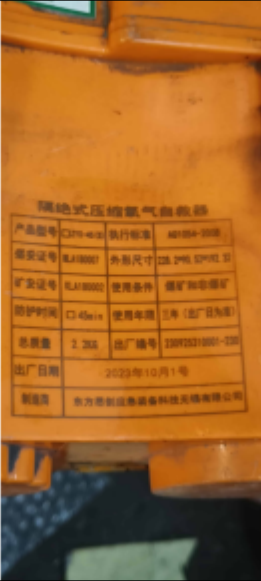
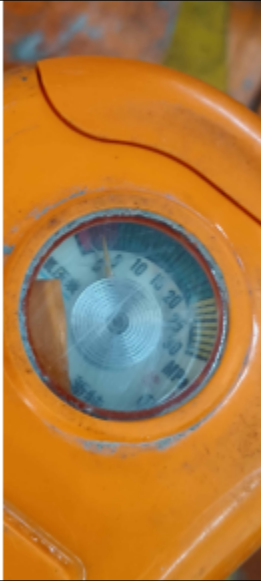
| 1 | H14260810245 | 结构设计及外观 | 自救器开启、封印条是否断裂，外壳是否严重破损变形 | 不合格 | 不合格 | GB 24502-2023《煤矿用自救器》7.3.1 a |
| | | 氧气瓶压力 (MPa) | ≥18MPa | 0 | 不合格 | GB 24502-2023《煤矿用自救器》7.3.1 c |

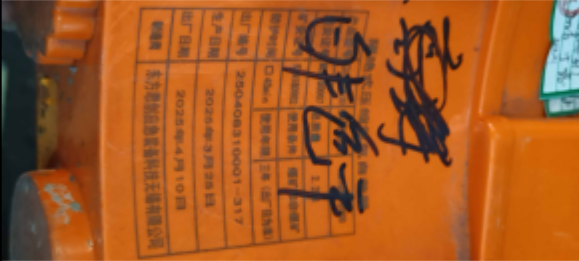
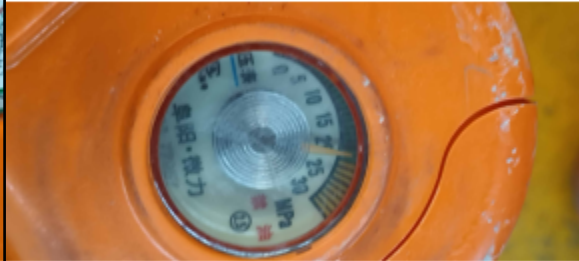
| 2 | H14260810246 | 结构设计及外观 | 自救器开启、封印条是否断裂，外壳是否严重破损变形 | 合格 | 合格 | GB 24502-2023《煤矿用自救器》7.3.1 a |
| | | 氧气瓶压力 (MPa) | ≥18MPa | 21 | 合格 | GB 24502-2023《煤矿用自救器》7.3.1 c |

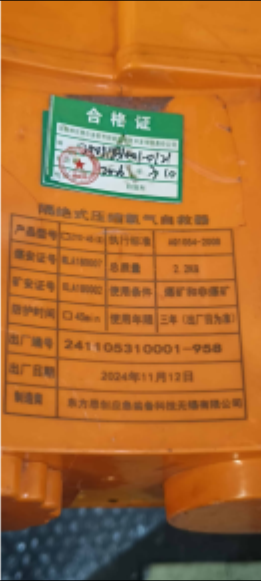
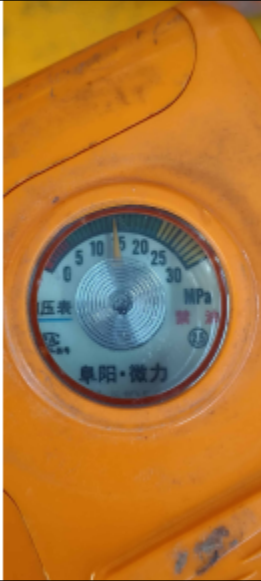
| | | 结构设计及外观 | 自救器开启、封印条是否断裂，外壳是否严重破损变形 | 不合格 | 不合格 | GB 24502-2023《煤矿用自救器》7.3.1 a |
| 3 | H14260810247 | 氧气瓶压力(MPa) | ≥18MPa | 14 | 不合格 | GB 24502-2023《煤矿用自救器》7.3.1 c |

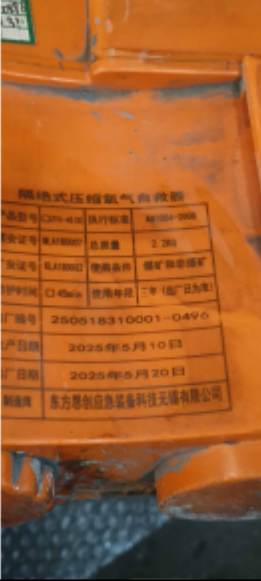
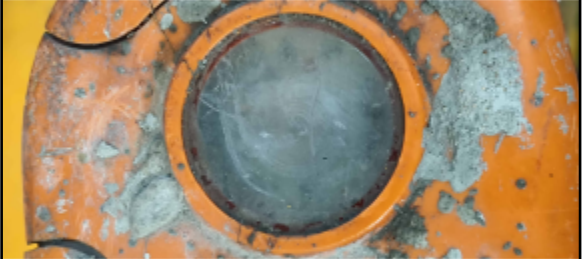
| | | 结构设计及外观 | 自救器开启、封印条是否断裂，外壳是否严重破损变形 | 合格 | 合格 | GB 24502-2023《煤矿用自救器》7.3.1 a |
| 4 | H14260810248 | 氧气瓶压力(MPa) | ≥18MPa | 20 | 合格 | GB 24502-2023《煤矿用自救器》7.3.1 c |

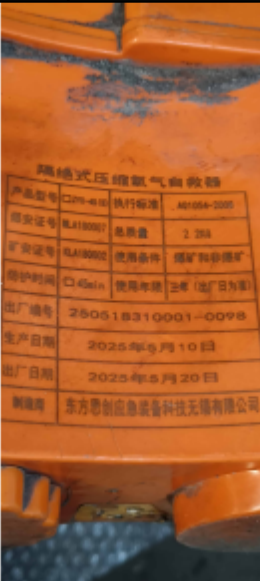
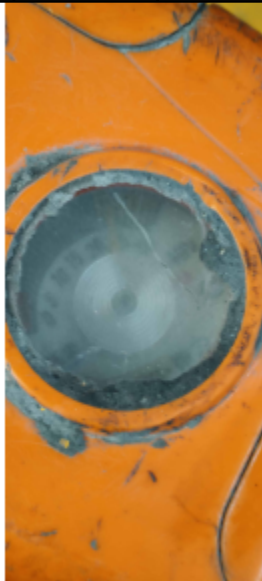
| 5 | H14260810249 | 结构设计及外观 | 自救器开启、封印条是否断裂，外壳是否严重破损变形 | 合格 | 合格 | GB 24502-2023《煤矿用自救器》7.3.1 a |
| | | 氧气瓶压力 (MPa) | ≥18MPa | 23 | 合格 | GB 24502-2023《煤矿用自救器》7.3.1 c |

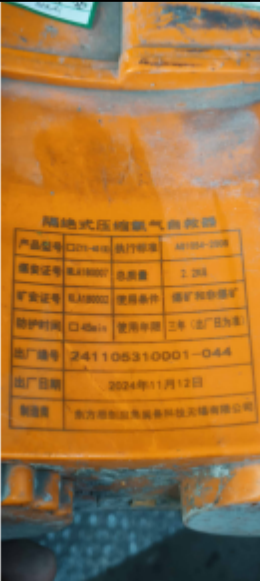
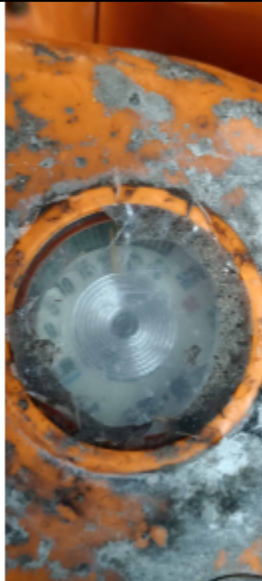
| 6 | H14260810250 | 结构设计及外观 | 自救器开启、封印条是否断裂，外壳是否严重破损变形 | 合格 | 合格 | GB 24502-2023《煤矿用自救器》7.3.1 a |
| | | 氧气瓶压力 (MPa) | ≥18MPa | 20 | 合格 | GB 24502-2023《煤矿用自救器》7.3.1 c |

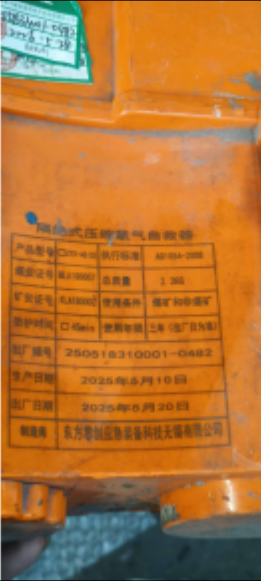
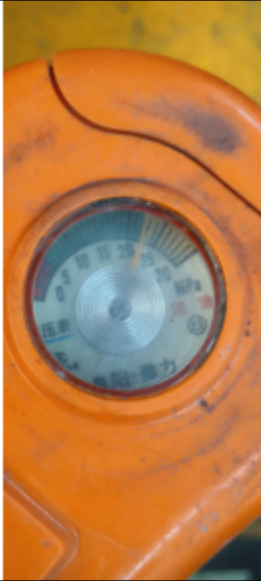
| 7 | H14260810251 | 结构设计及外观 | 自救器开启、封印条是否断裂，外壳是否严重破损变形 | 合格 | 合格 | GB 24502-2023《煤矿用自救器》7.3.1 a |
| | | 氧气瓶压力 (MPa) | ≥18MPa | 22 | 合格 | GB 24502-2023《煤矿用自救器》7.3.1 c |

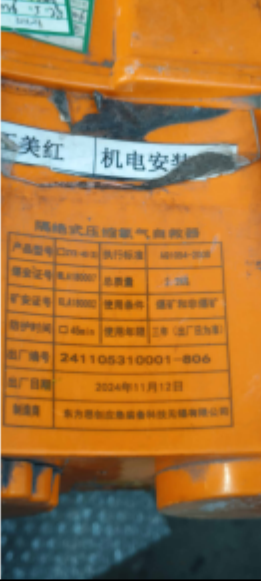
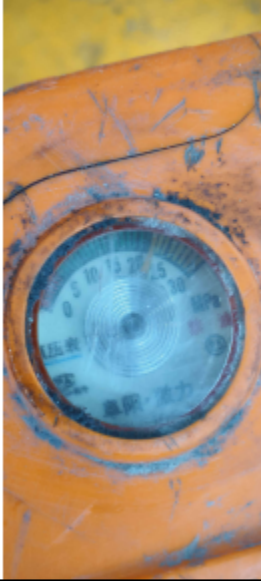
| 8 | H14260810252 | 结构设计及外观 | 自救器开启、封印条是否断裂，外壳是否严重破损变形 | 合格 | 合格 | GB 24502-2023《煤矿用自救器》7.3.1 a |
| | | 氧气瓶压力 (MPa) | ≥18MPa | 22 | 合格 | GB 24502-2023《煤矿用自救器》7.3.1 c |

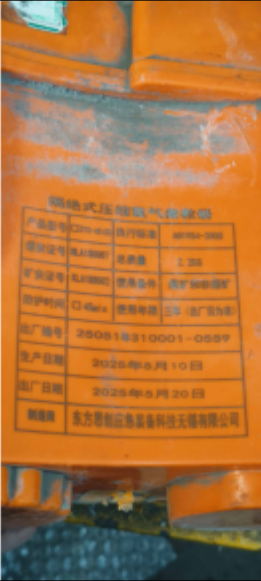
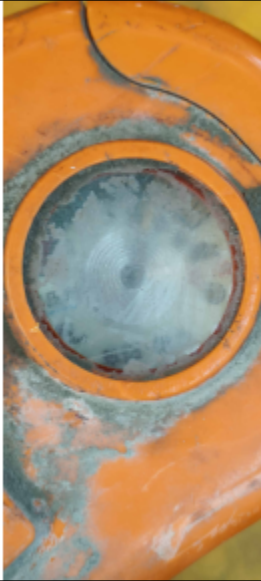
| 9 | H14260810253 | 结构设计及外观 | 自救器开启、封印条是否断裂，外壳是否严重破损变形 | 合格 | 合格 | GB 24502-2023《煤矿用自救器》7.3.1 a |
| | | 氧气瓶压力 (MPa) | ≥18MPa | 21 | 合格 | GB 24502-2023《煤矿用自救器》7.3.1 c |

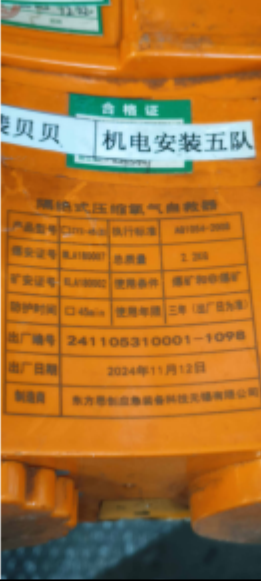
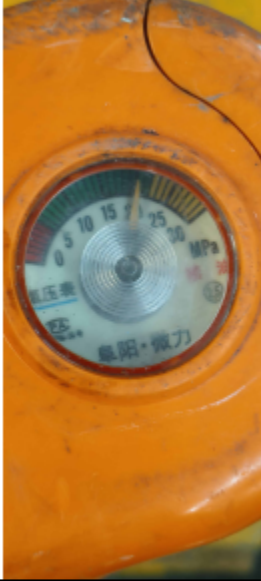
| 10 | H14260810254 | 结构设计及外观 | 自救器开启、封印条是否断裂，外壳是否严重破损变形 | 合格 | 合格 | GB 24502-2023《煤矿用自救器》7.3.1 a |
| | | 氧气瓶压力 (MPa) | ≥18MPa | 20 | 合格 | GB 24502-2023《煤矿用自救器》7.3.1 c |
