# 检测检验报告

样品名称： 隔绝式压缩氧气自救器（在用品）

规格型号： ZYX-45(S)

委托单位： 开拓准备中心

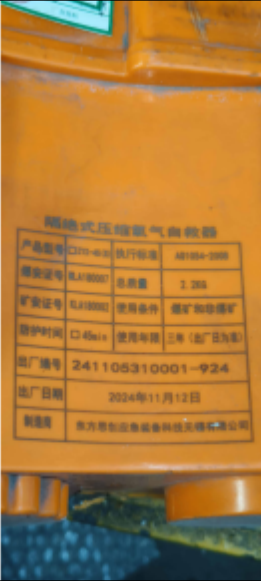
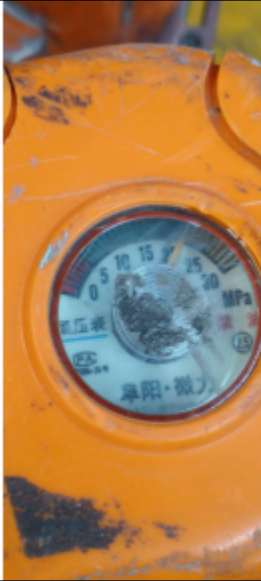
| 序号 | 样品状态 | 橙色整机完好 | 出厂编号 | 241105310001-924 | | |

| 1 | H14260810255 | 结构设计及外观 | 自救器开启、封印条是否断裂，外壳是否严重破损变形 | 合格 | 合格 | GB 24502-2023《煤矿用自救器》7.3.1 a |
| | | 氧气瓶压力 (MPa) | ≥18MPa | 20 | 合格 | GB 24502-2023《煤矿用自救器》7.3.1 c |

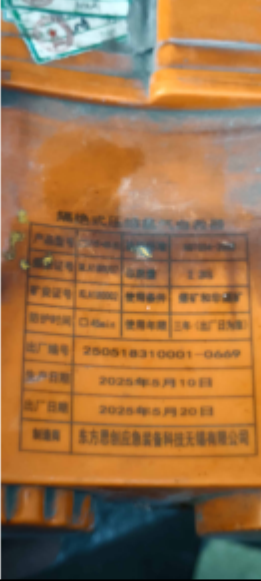
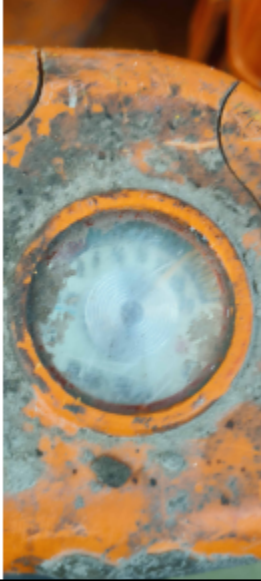
| 序号 | 样品状态 | 橙色整机完好 | 出厂编号 | 250518310001-0669 | | |

| 2 | H14260810256 | 结构设计及外观 | 自救器开启、封印条是否断裂，外壳是否严重破损变形 | 合格 | 合格 | GB 24502-2023《煤矿用自救器》7.3.1 a |
| | | 氧气瓶压力 (MPa) | ≥18MPa | 21 | 合格 | GB 24502-2023《煤矿用自救器》7.3.1 c |

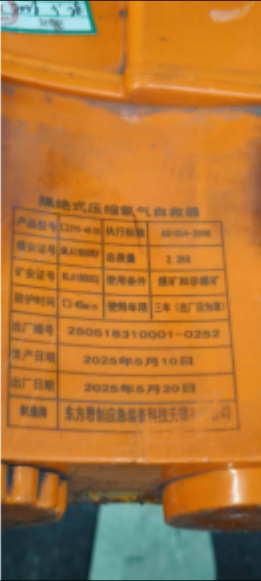
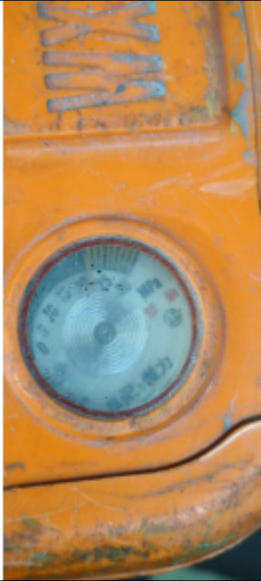
| 序号 | 样品状态 | 橙色整机完好 | 出厂编号 | 250518310001-0252 | | |

| 3 | H14260810257 | 结构设计及外观 | 自救器开启、封印条是否断裂，外壳是否严重破损变形 | 合格 | 合格 | GB 24502-2023《煤矿用自救器》7.3.1 a |
| | | 氧气瓶压力 (MPa) | ≥18MPa | 21 | 合格 | GB 24502-2023《煤矿用自救器》7.3.1 c |

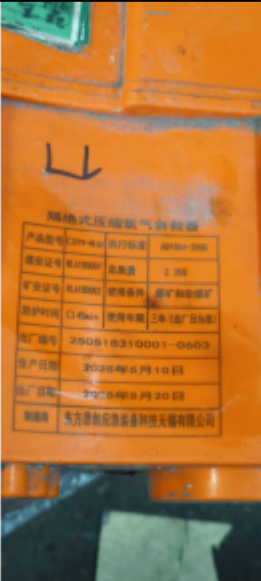
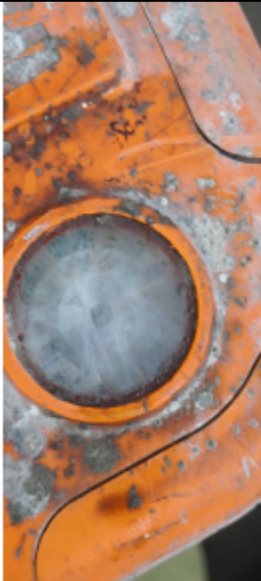
| 序号 | 样品状态 | 橙色整机完好 | 出厂编号 | 250518310001-0603 | | |

| 4 | H14260810258 | 结构设计及外观 | 自救器开启、封印条是否断裂，外壳是否严重破损变形 | 合格 | 合格 | GB 24502-2023《煤矿用自救器》7.3.1 a |
| | | 氧气瓶压力 (MPa) | ≥18MPa | 22 | 合格 | GB 24502-2023《煤矿用自救器》7.3.1 c |

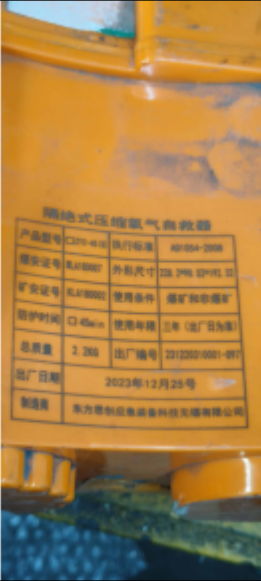
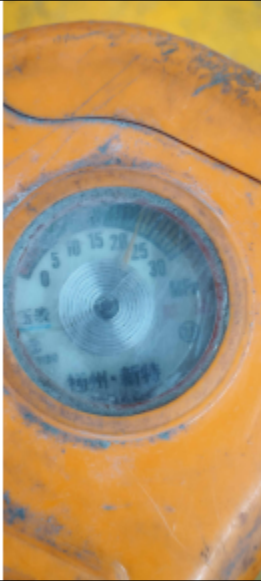
| 序号 | 样品状态 | 橙色整机完好 | 出厂编号 | 231220310001-097 | | |

| 5 | H14260810259 | 结构设计及外观 | 自救器开启、封印条是否断裂，外壳是否严重破损变形 | 合格 | 合格 | GB 24502-2023《煤矿用自救器》7.3.1 a |
| | | 氧气瓶压力 (MPa) | ≥18MPa | 22 | 合格 | GB 24502-2023《煤矿用自救器》7.3.1 c |

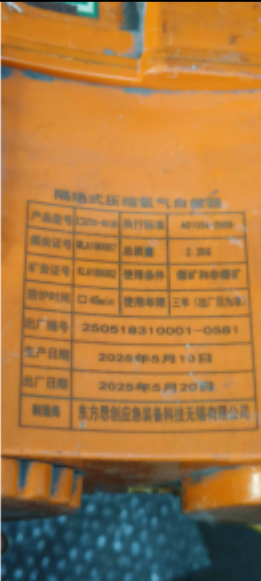
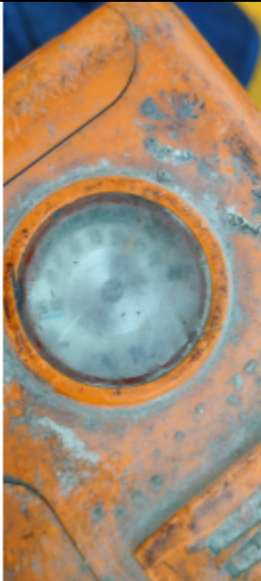
| 序号 | 样品状态 | 橙色整机完好 | 出厂编号 | 250518310001-0581 | | |

| 6 | H14260810260 | 结构设计及外观 | 自救器开启、封印条是否断裂，外壳是否严重破损变形 | 合格 | 合格 | GB 24502-2023《煤矿用自救器》7.3.1 a |
| | | 氧气瓶压力 (MPa) | ≥18MPa | 22 | 合格 | GB 24502-2023《煤矿用自救器》7.3.1 c |

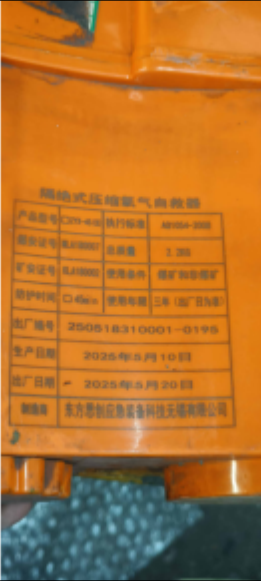
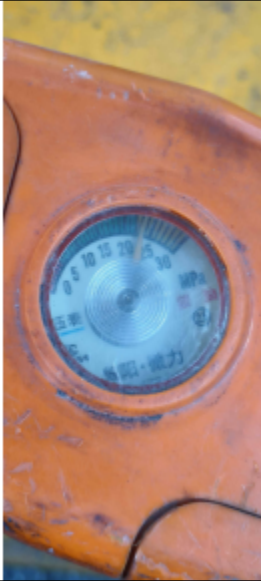
| 序号 | 样品状态 | 橙色整机完好 | 出厂编号 | 250518310001-0195 | | |

| 7 | H14260810261 | 结构设计及外观 | 自救器开启、封印条是否断裂，外壳是否严重破损变形 | 合格 | 合格 | GB 24502-2023《煤矿用自救器》7.3.1 a |
| | | 氧气瓶压力 (MPa) | ≥18MPa | 23 | 合格 | GB 24502-2023《煤矿用自救器》7.3.1 c |

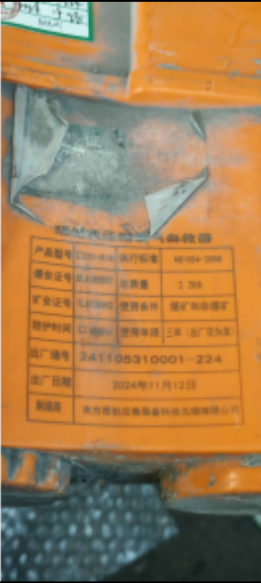
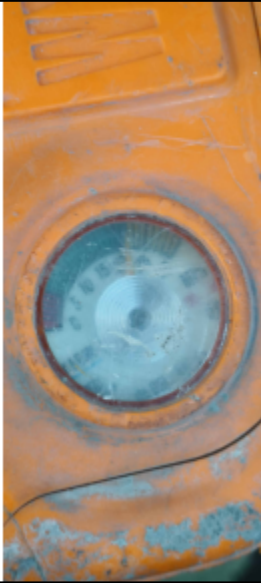
| 序号 | 样品状态 | 橙色整机完好 | 出厂编号 | 241105310001-224 | | |

| 8 | H14260810262 | 结构设计及外观 | 自救器开启、封印条是否断裂，外壳是否严重破损变形 | 合格 | 合格 | GB 24502-2023《煤矿用自救器》7.3.1 a |
| | | 氧气瓶压力 (MPa) | ≥18MPa | 21 | 合格 | GB 24502-2023《煤矿用自救器》7.3.1 c |

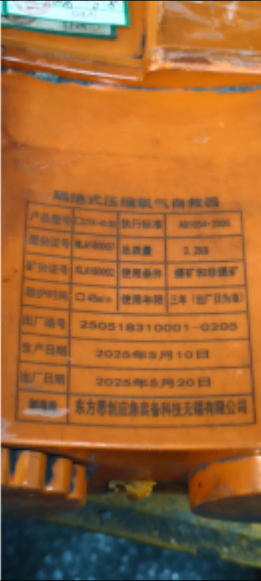
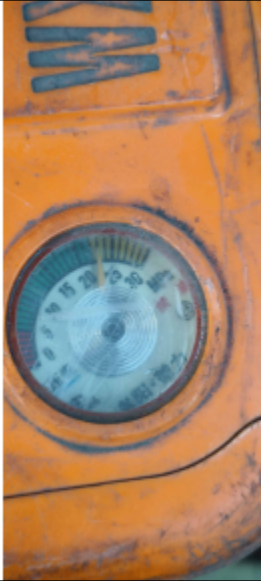
| 序号 | 样品状态 | 橙色整机完好 | 出厂编号 | 250518310001-0205 | | |

| 9 | H14260810263 | 结构设计及外观 | 自救器开启、封印条是否断裂，外壳是否严重破损变形 | 合格 | 合格 | GB 24502-2023《煤矿用自救器》7.3.1 a |
| | | 氧气瓶压力 (MPa) | ≥18MPa | 22 | 合格 | GB 24502-2023《煤矿用自救器》7.3.1 c |

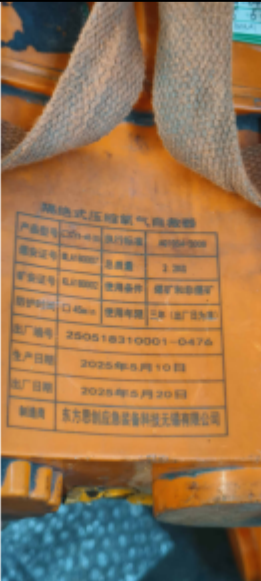
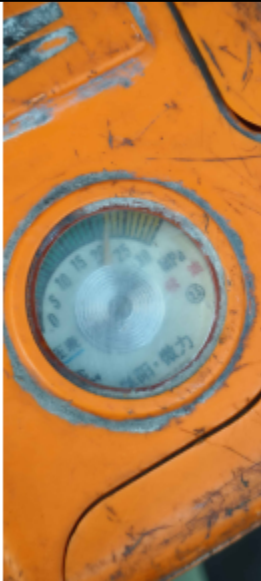
| 序号 | 样品状态 | 橙色整机完好 | 出厂编号 | 250518310001-0476 | | |

| 10 | H14260810264 | 结构设计及外观 | 自救器开启、封印条是否断裂，外壳是否严重破损变形 | 合格 | 合格 | GB 24502-2023《煤矿用自救器》7.3.1 a |
| | | 氧气瓶压力 (MPa) | ≥18MPa | 22 | 合格 | GB 24502-2023《煤矿用自救器》7.3.1 c |
