# 检测检验报告

| 样品名称： | 隔绝式压缩氧气自救器（在用品） |
| 规格型号： | ZYX-45(S) |

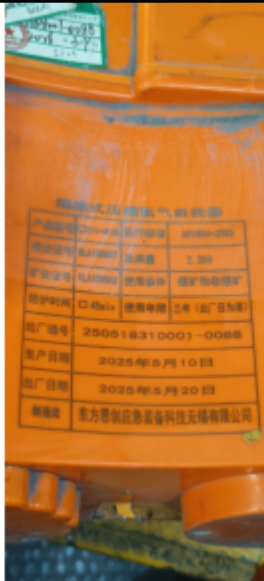
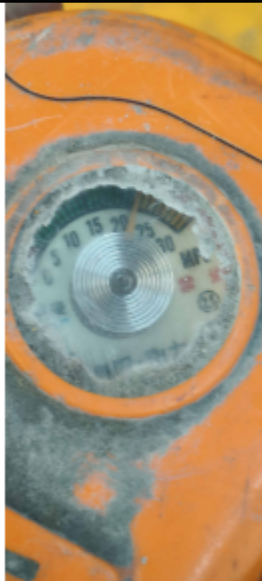
| 序号 | 样品状态 | 橙色整机完好 | 出厂编号 | 250518310001-0088 | | |

| 1 | H14260810265 | 结构设计及外观 | 自救器开启、封印条是否断裂，外壳是否严重破损变形 | 合格 | 合格 | GB 24502-2023《煤矿用自救器》7.3.1 a |
| | | 氧气瓶压力 (MPa) | ≥18MPa | 22 | 合格 | GB 24502-2023《煤矿用自救器》7.3.1 c |

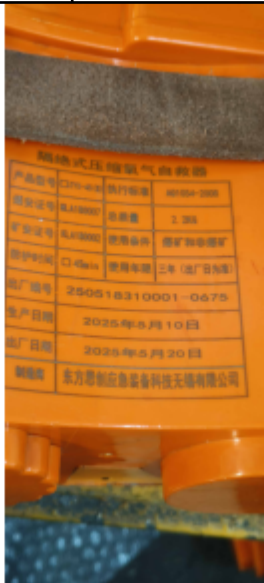
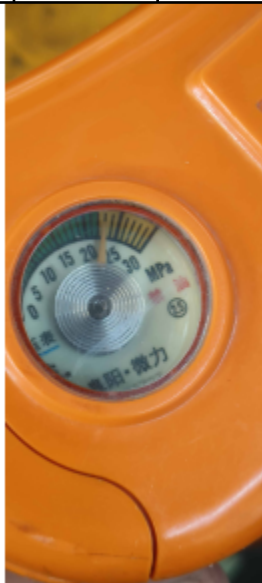
| 序号 | 样品状态 | 橙色整机完好 | 出厂编号 | 250518310001-0675 | | |

| 2 | H14260810266 | 结构设计及外观 | 自救器开启、封印条是否断裂，外壳是否严重破损变形 | 合格 | 合格 | GB 24502-2023《煤矿用自救器》7.3.1 a |
| | | 氧气瓶压力 (MPa) | ≥18MPa | 23 | 合格 | GB 24502-2023《煤矿用自救器》7.3.1 c |

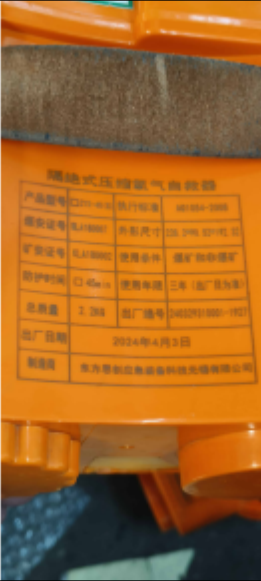
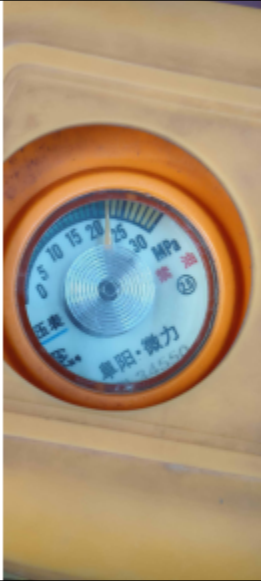
| 序号 | 样品状态 | 橙色整机完好 | 出厂编号 | 240329310001-1927 | | |

| 3 | H14260810267 | 结构设计及外观 | 自救器开启、封印条是否断裂，外壳是否严重破损变形 | 合格 | 合格 | GB 24502-2023《煤矿用自救器》7.3.1 a |
| | | 氧气瓶压力 (MPa) | ≥18MPa | 22 | 合格 | GB 24502-2023《煤矿用自救器》7.3.1 c |

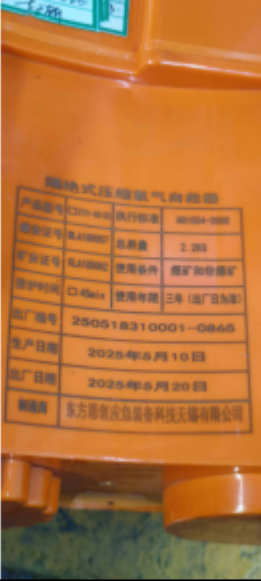
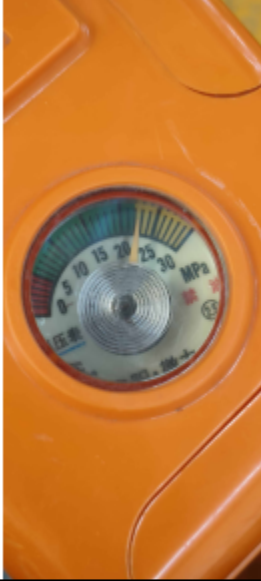
| 序号 | 样品状态 | 橙色整机完好 | 出厂编号 | 250518310001-0865 | | |

| 4 | H14260810268 | 结构设计及外观 | 自救器开启、封印条是否断裂，外壳是否严重破损变形 | 合格 | 合格 | GB 24502-2023《煤矿用自救器》7.3.1 a |
| | | 氧气瓶压力 (MPa) | ≥18MPa | 22 | 合格 | GB 24502-2023《煤矿用自救器》7.3.1 c |

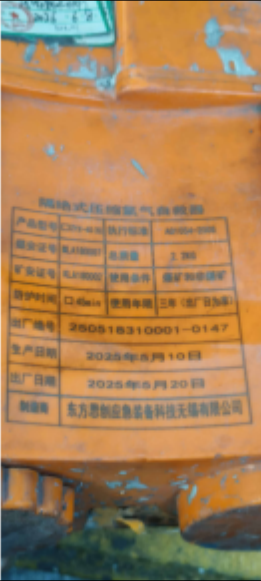
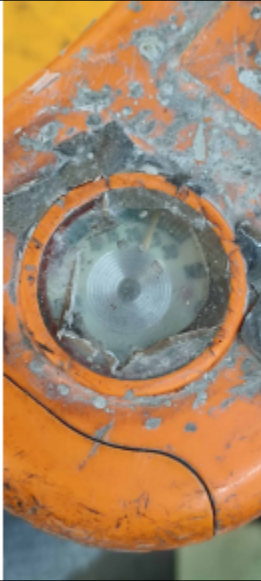
| 序号 | 样品状态 | 橙色整机完好 | 出厂编号 | 250518310001-0147 | | |

| | | 结构设计及外观 | 自救器开启、封印条是否断裂，外壳是否严重破损变形 | 合格 | 合格 | GB 24502-2023《煤矿用自救器》7.3.1 a |
| 5 | H14260810269 | 氧气瓶压力 (MPa) | ≥18MPa | 23 | 合格 | GB 24502-2023《煤矿用自救器》7.3.1 c |

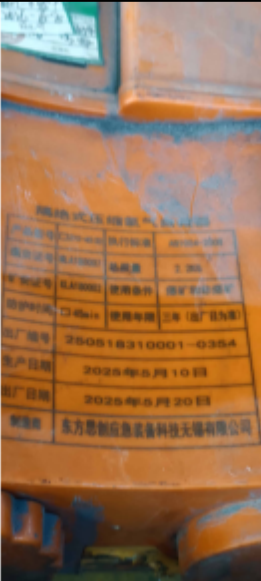
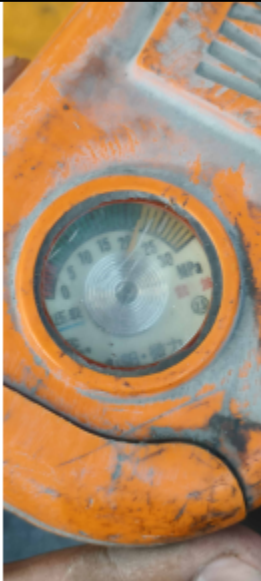
| 序号 | 样品状态 | 橙色整机完好 | 出厂编号 | 250518310001-0354 | | |

| | | 结构设计及外观 | 自救器开启、封印条是否断裂，外壳是否严重破损变形 | 合格 | 合格 | GB 24502-2023《煤矿用自救器》7.3.1 a |
| 6 | H14260810270 | 氧气瓶压力 (MPa) | ≥18MPa | 22 | 合格 | GB 24502-2023《煤矿用自救器》7.3.1 c |

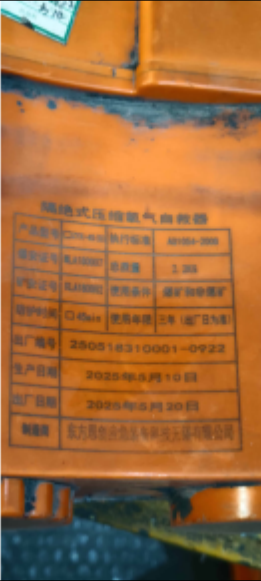
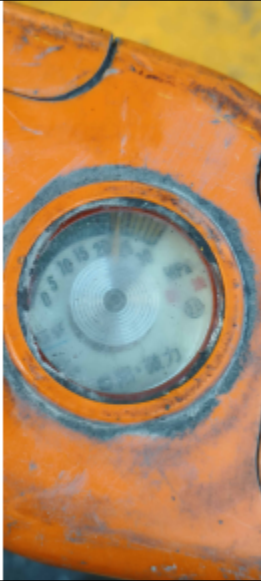
| 序号 | 样品状态 | 橙色整机完好 | 出厂编号 | 250518310001-0922 | | |

| 7 | H14260810271 | 结构设计及外观 | 自救器开启、封印条是否断裂，外壳是否严重破损变形 | 合格 | 合格 | GB 24502-2023《煤矿用自救器》7.3.1 a |
| | | 氧气瓶压力 (MPa) | ≥18MPa | 22 | 合格 | GB 24502-2023《煤矿用自救器》7.3.1 c |

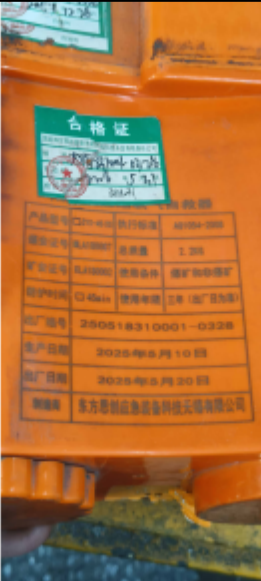
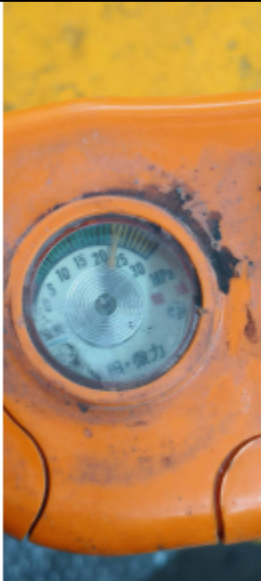
| 序号 | 样品状态 | 橙色整机完好 | 出厂编号 | 250518310001-0328 | | |

| 8 | H14260810272 | 结构设计及外观 | 自救器开启、封印条是否断裂，外壳是否严重破损变形 | 合格 | 合格 | GB 24502-2023《煤矿用自救器》7.3.1 a |
| | | 氧气瓶压力 (MPa) | ≥18MPa | 22 | 合格 | GB 24502-2023《煤矿用自救器》7.3.1 c |

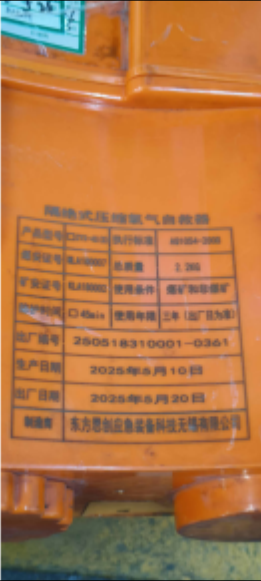
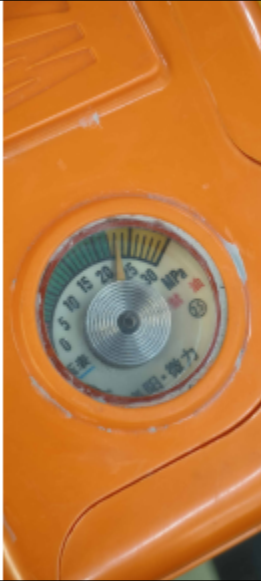
| 序号 | 样品状态 | 橙色整机完好 | 出厂编号 | 250518310001-0361 | | |

| 9 | H14260810273 | 结构设计及外观 | 自救器开启、封印条是否断裂，外壳是否严重破损变形 | 合格 | 合格 | GB 24502-2023《煤矿用自救器》7.3.1 a |
| | | 氧气瓶压力 (MPa) | ≥18MPa | 23 | 合格 | GB 24502-2023《煤矿用自救器》7.3.1 c |

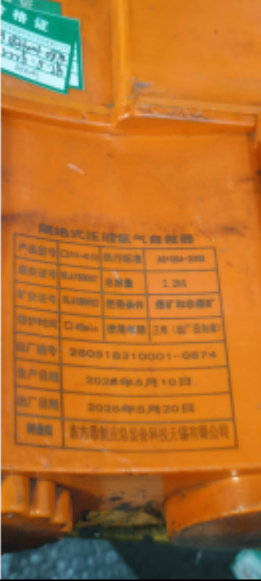
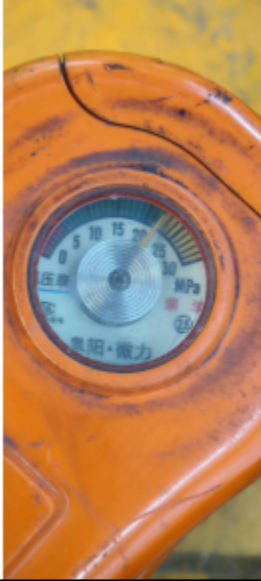
| 序号 | 样品状态 | 橙色整机完好 | 出厂编号 | 250518310001-0874 | | |

| 10 | H14260810274 | 结构设计及外观 | 自救器开启、封印条是否断裂，外壳是否严重破损变形 | 合格 | 合格 | GB 24502-2023《煤矿用自救器》7.3.1 a |
| | | 氧气瓶压力 (MPa) | ≥18MPa | 21 | 合格 | GB 24502-2023《煤矿用自救器》7.3.1 c |
