# 检测检验报告

| 样品名称： | 隔绝式压缩氧气自救器（在用品） |
| 规格型号： | ZYX-45(S) |

编号：2490176-2026

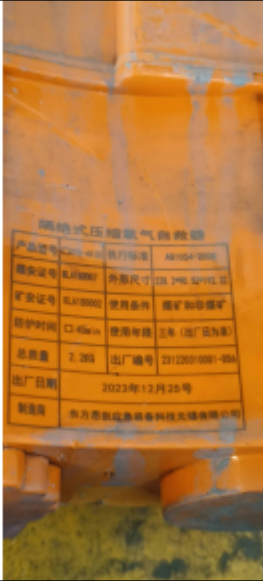
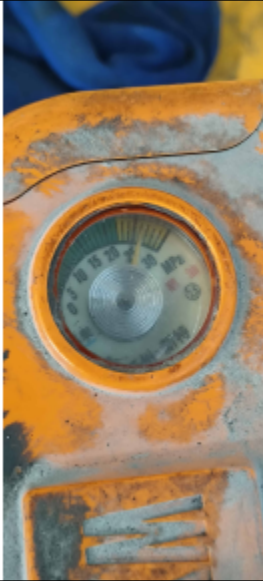
| 序号 | 样品状态 | 橙色整机完好 | 出厂编号 | 231220310001-056 | | |
| | | 结构设计及外观 | 自救器开启、封印条是否断裂，外壳是否严重破损变形 | 合格 | 合格 | GB 24502-2023《煤矿用自救器》7.3.1 a |
| 3 | H14260810287 | 氧气瓶压力 (MPa) | ≥18MPa | 26 | 合格 | GB 24502-2023《煤矿用自救器》7.3.1 c |

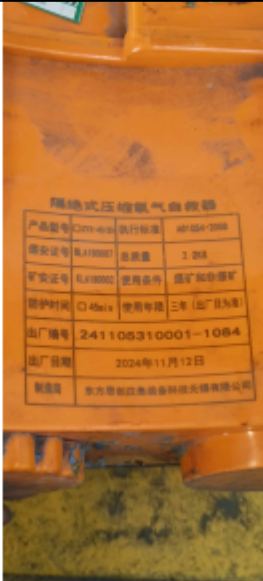
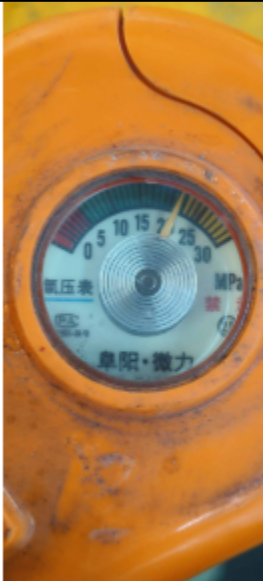
| 序号 | 样品状态 | 橙色整机完好 | 出厂编号 | 241105310001-1084 | | |
| | | 结构设计及外观 | 自救器开启、封印条是否断裂，外壳是否严重破损变形 | 合格 | 合格 | GB 24502-2023《煤矿用自救器》7.3.1 a |
| 4 | H14260810288 | 氧气瓶压力 (MPa) | ≥18MPa | 20 | 合格 | GB 24502-2023《煤矿用自救器》7.3.1 c |

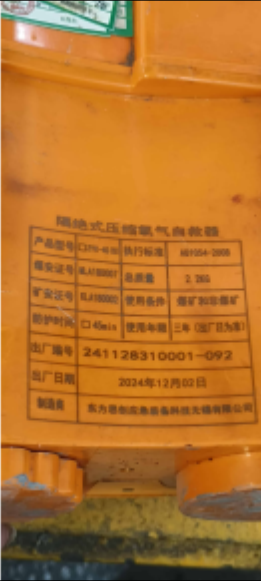
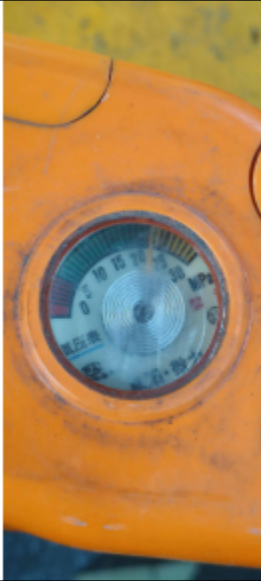
| 序号 | 样品状态 | 橙色整机完好 | 出厂编号 | 241128310001-092 | | |
| 5 | H14260810289 | 结构设计及外观 | 自救器开启、封印条是否断裂，外壳是否严重破损变形 | 合格 | 合格 | GB 24502-2023《煤矿用自救器》7.3.1 a |
| | | 氧气瓶压力 (MPa) | ≥18MPa | 22 | 合格 | GB 24502-2023《煤矿用自救器》7.3.1 c |

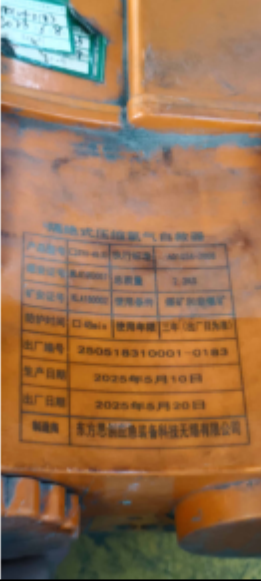
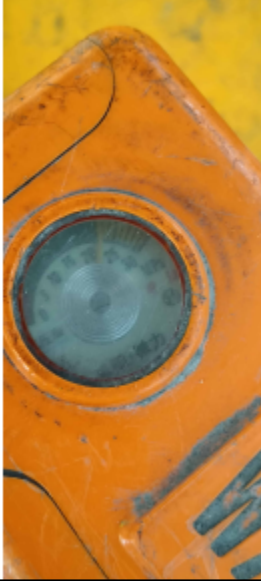
| 序号 | 样品状态 | 橙色整机完好 | 出厂编号 | 250518310001-0183 | | |
| 6 | H14260810290 | 结构设计及外观 | 自救器开启、封印条是否断裂，外壳是否严重破损变形 | 合格 | 合格 | GB 24502-2023《煤矿用自救器》7.3.1 a |
| | | 氧气瓶压力 (MPa) | ≥18MPa | 21 | 合格 | GB 24502-2023《煤矿用自救器》7.3.1 c |

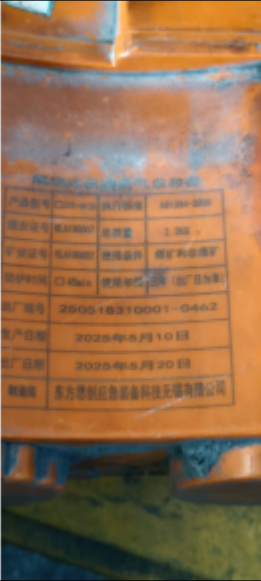
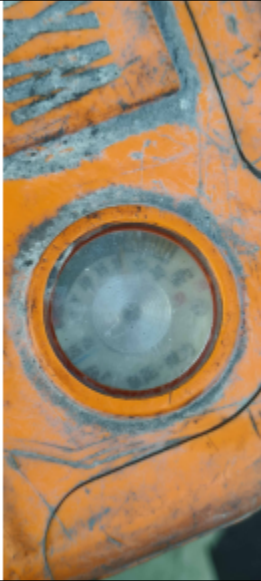
| 序号 | 样品状态 | 橙色整机完好 | 出厂编号 | 250518310001-0462 | | |
| 7 | H14260810291 | 结构设计及外观 | 自救器开启、封印条是否断裂，外壳是否严重破损变形 | 合格 | 合格 | GB 24502-2023《煤矿用自救器》7.3.1 a |
| | | 氧气瓶压力 (MPa) | ≥18MPa | 20 | 合格 | GB 24502-2023《煤矿用自救器》7.3.1 c |

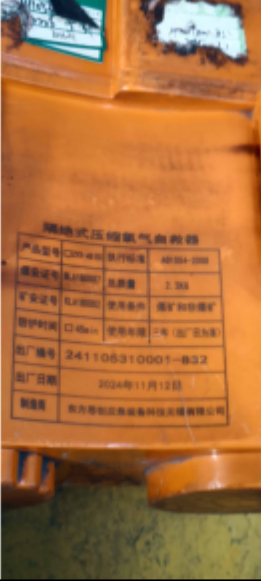
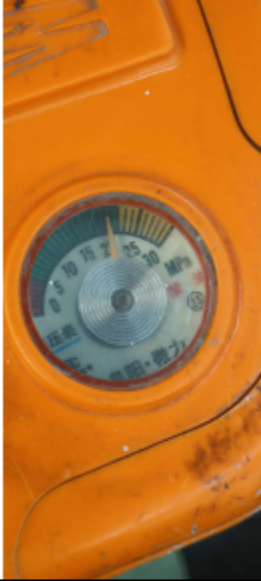
| 序号 | 样品状态 | 橙色整机完好 | 出厂编号 | 241105310001-832 | | |
| 8 | H14260810292 | 结构设计及外观 | 自救器开启、封印条是否断裂，外壳是否严重破损变形 | 合格 | 合格 | GB 24502-2023《煤矿用自救器》7.3.1 a |
| | | 氧气瓶压力 (MPa) | ≥18MPa | 20 | 合格 | GB 24502-2023《煤矿用自救器》7.3.1 c |

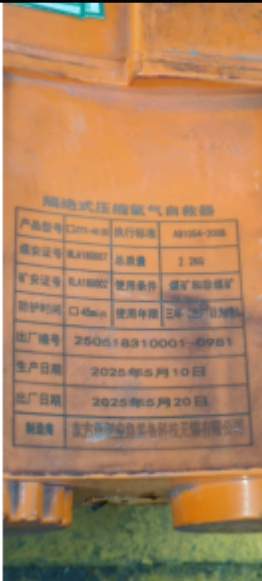
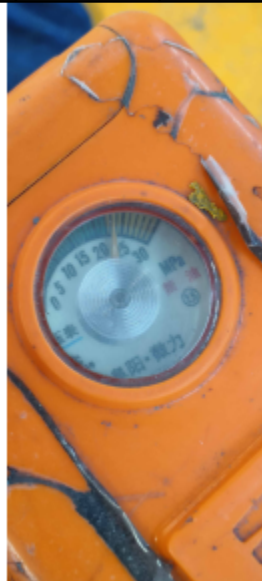
| 序号 | 样品状态 | 橙色整机完好 | 出厂编号 | 250518310001-0981 | | |
| 9 | H14260810293 | 结构设计及外观 | 自救器开启、封印条是否断裂，外壳是否严重破损变形 | 合格 | 合格 | GB 24502-2023《煤矿用自救器》7.3.1 a |
| | | 氧气瓶压力 (MPa) | ≥18MPa | 23 | 合格 | GB 24502-2023《煤矿用自救器》7.3.1 c |

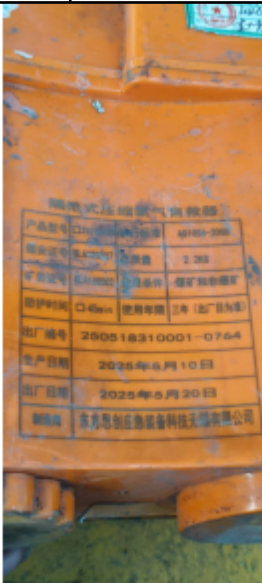
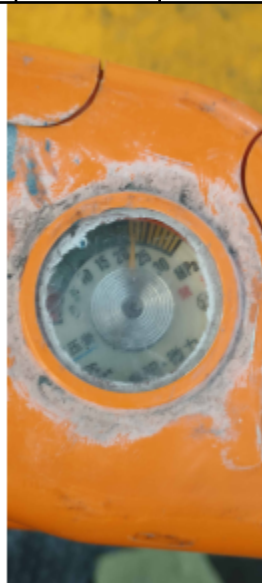
| 序号 | 样品状态 | 橙色整机完好 | 出厂编号 | 250518310001-0764 | | |
| 10 | H14260810294 | 结构设计及外观 | 自救器开启、封印条是否断裂，外壳是否严重破损变形 | 合格 | 合格 | GB 24502-2023《煤矿用自救器》7.3.1 a |
| | | 氧气瓶压力 (MPa) | ≥18MPa | 22 | 合格 | GB 24502-2023《煤矿用自救器》7.3.1 c |
