编号：2490177-2026

# 检测检验报告

| 样品名称： | 隔绝式压缩氧气自救器（在用品） |
| 规格型号： | ZYX-45(S) |

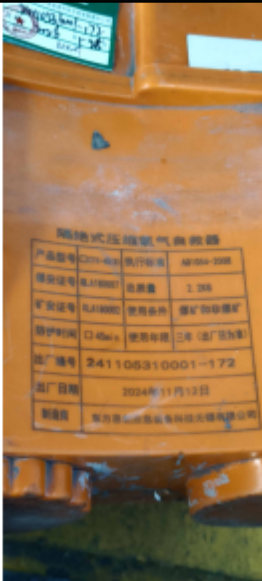
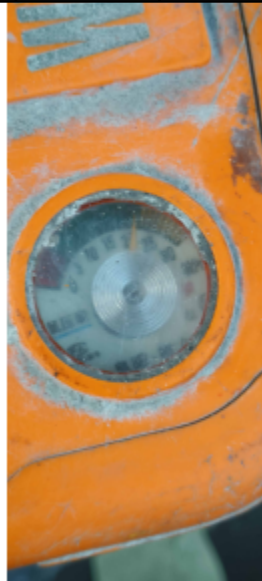
| 序号 | 样品状态 | 橙色整机完好 | 出厂编号 | 241105310001-172 | | |

| 1 | H14260810295 | 结构设计及外观 | 自救器开启、封印条是否断裂，外壳是否严重破损变形 | 合格 | 合格 | GB 24502-2023《煤矿用自救器》7.3.1 a |
| | | 氧气瓶压力 (MPa) | ≥18MPa | 20 | 合格 | GB 24502-2023《煤矿用自救器》7.3.1 c |

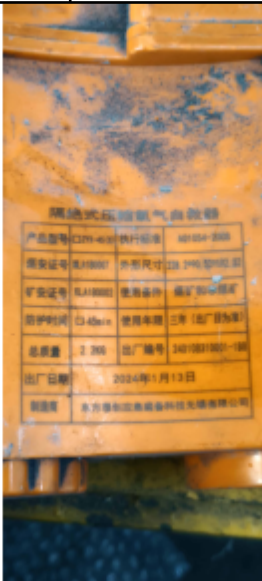
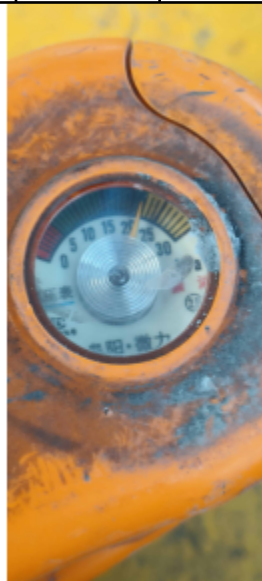
| 序号 | 样品状态 | 橙色整机完好 | 出厂编号 | 240108310001-188 | | |

| 2 | H14260810296 | 结构设计及外观 | 自救器开启、封印条是否断裂，外壳是否严重破损变形 | 合格 | 合格 | GB 24502-2023《煤矿用自救器》7.3.1 a |
| | | 氧气瓶压力 (MPa) | ≥18MPa | 21 | 合格 | GB 24502-2023《煤矿用自救器》7.3.1 c |

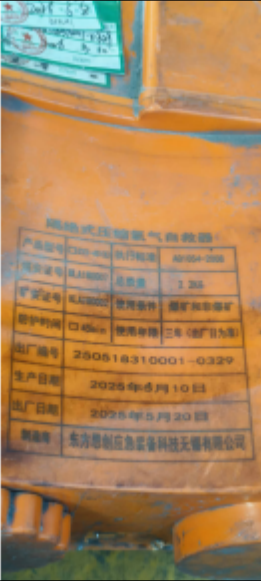
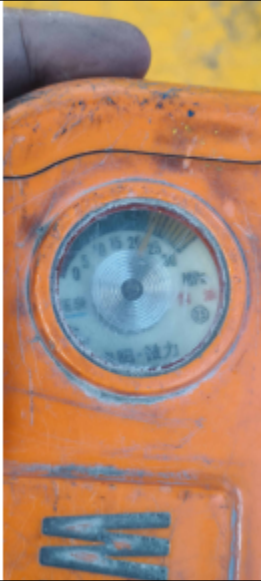
| 序号 | 样品状态 | 橙色整机完好 | 出厂编号 | 250518310001-0329 | | |

| | | 结构设计及外观 | 自救器开启、封印条是否断裂，外壳是否严重破损变形 | 合格 | 合格 | GB 24502-2023《煤矿用自救器》7.3.1 a |
| 3 | H14260810297 | 氧气瓶压力 (MPa) | ≥18MPa | 23 | 合格 | GB 24502-2023《煤矿用自救器》7.3.1 c |

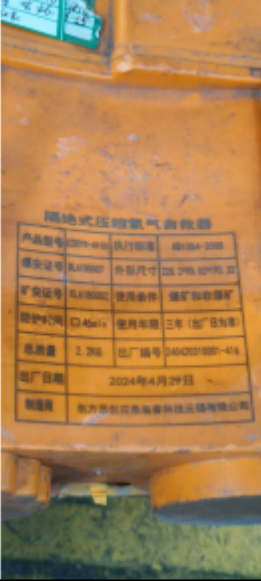
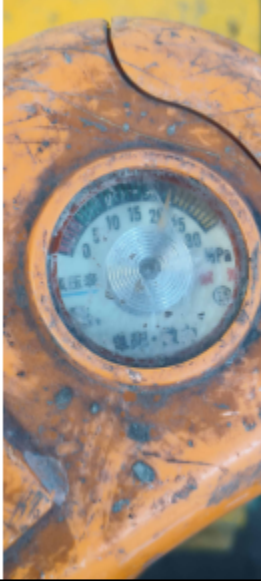
| 序号 | 样品状态 | 橙色整机完好 | 出厂编号 | 240420310001-416 | | |

| | | 结构设计及外观 | 自救器开启、封印条是否断裂，外壳是否严重破损变形 | 合格 | 合格 | GB 24502-2023《煤矿用自救器》7.3.1 a |
| 4 | H14260810298 | 氧气瓶压力 (MPa) | ≥18MPa | 20 | 合格 | GB 24502-2023《煤矿用自救器》7.3.1 c |

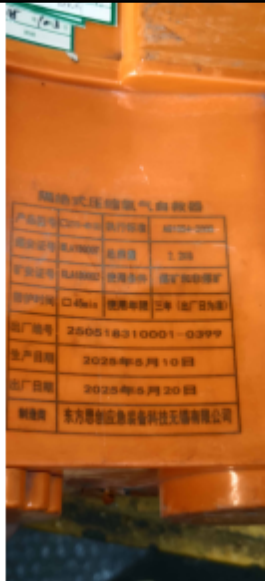
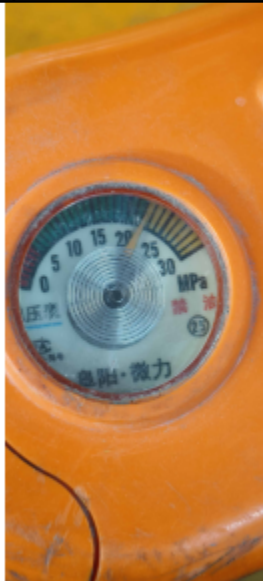
| 序号 | 样品状态 | 橙色整机完好 | 出厂编号 | 250518310001-0399 | | |

| | | 结构设计及外观 | 自救器开启、封印条是否断裂，外壳是否严重破损变形 | 合格 | 合格 | GB 24502-2023《煤矿用自救器》7.3.1 a |
| 5 | H14260810299 | 氧气瓶压力 (MPa) | ≥18MPa | 22 | 合格 | GB 24502-2023《煤矿用自救器》7.3.1 c |

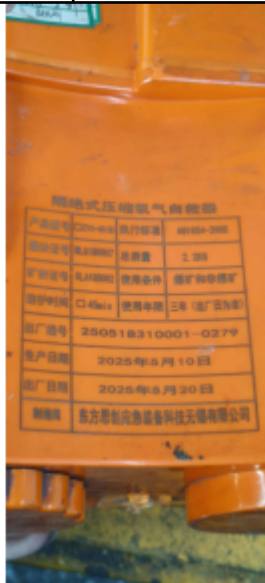
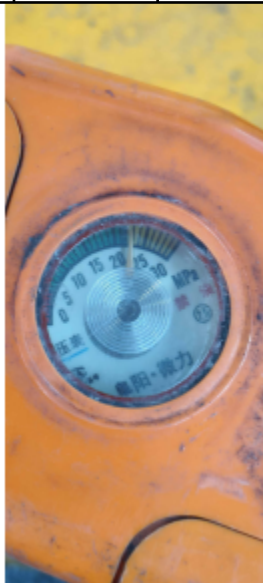
| 序号 | 样品状态 | 橙色整机完好 | 出厂编号 | 250518310001-0279 | | |

| | | 结构设计及外观 | 自救器开启、封印条是否断裂，外壳是否严重破损变形 | 合格 | 合格 | GB 24502-2023《煤矿用自救器》7.3.1 a |
| 6 | H14260810300 | 氧气瓶压力 (MPa) | ≥18MPa | 22 | 合格 | GB 24502-2023《煤矿用自救器》7.3.1 c |

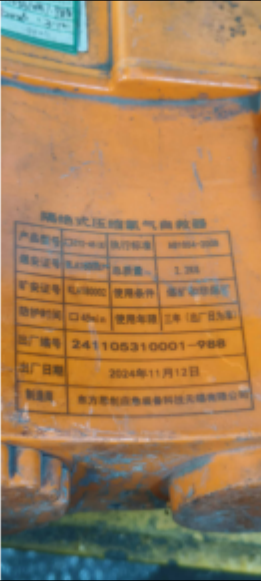
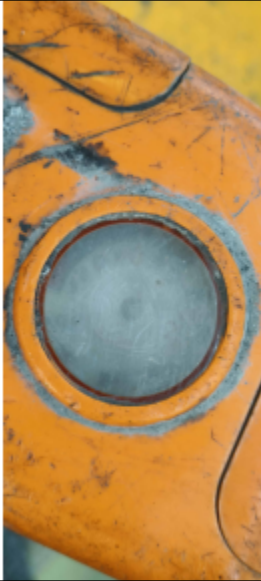
| 序号 | 样品状态 | 橙色整机完好 | 出厂编号 | 241105310001-988 | | |

| 7 | H14260810301 | 结构设计及外观 | 自救器开启、封印条是否断裂，外壳是否严重破损变形 | 合格 | 合格 | GB 24502-2023《煤矿用自救器》7.3.1 a |
| | | 氧气瓶压力 (MPa) | ≥18MPa | 20 | 合格 | GB 24502-2023《煤矿用自救器》7.3.1 c |

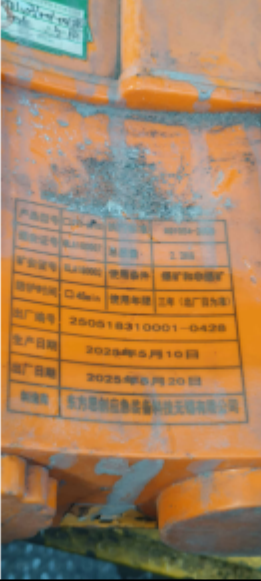
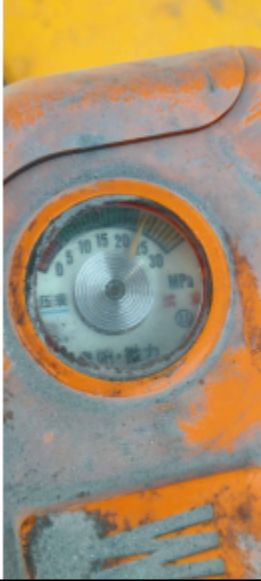
| 序号 | 样品状态 | 橙色整机完好 | 出厂编号 | 250518310001-0428 | | |

| 8 | H14260810302 | 结构设计及外观 | 自救器开启、封印条是否断裂，外壳是否严重破损变形 | 合格 | 合格 | GB 24502-2023《煤矿用自救器》7.3.1 a |
| | | 氧气瓶压力 (MPa) | ≥18MPa | 23 | 合格 | GB 24502-2023《煤矿用自救器》7.3.1 c |

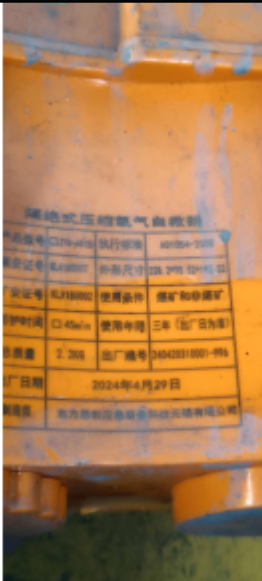
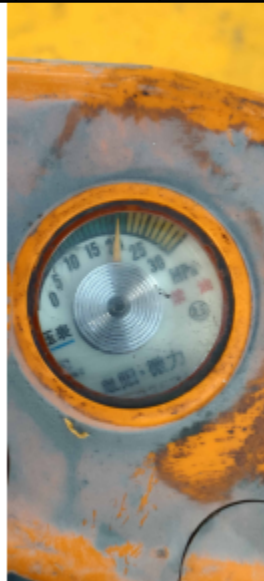
| 序号 | 样品状态 | 橙色整机完好 | 出厂编号 | 240420310001-996 | | |

| 9 | H14260810303 | 结构设计及外观 | 自救器开启、封印条是否断裂，外壳是否严重破损变形 | 合格 | 合格 | GB 24502-2023《煤矿用自救器》7.3.1 a |
| | | 氧气瓶压力 (MPa) | ≥18MPa | 20 | 合格 | GB 24502-2023《煤矿用自救器》7.3.1 c |

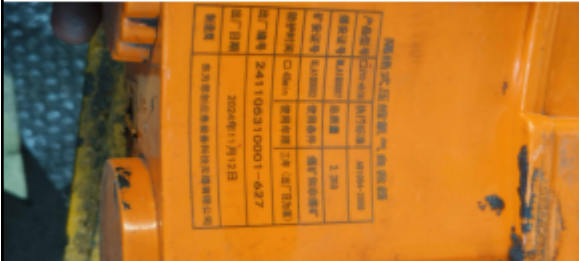
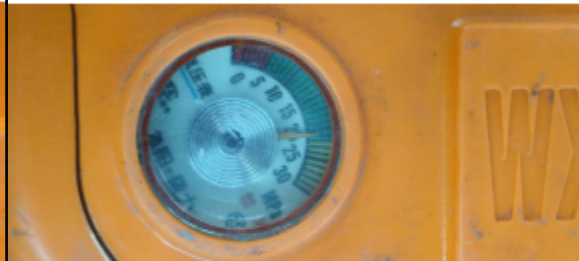
| 序号 | 样品状态 | 橙色整机完好 | 出厂编号 | 241105310001-627 | | |

| 10 | H14260810304 | 结构设计及外观 | 自救器开启、封印条是否断裂，外壳是否严重破损变形 | 合格 | 合格 | GB 24502-2023《煤矿用自救器》7.3.1 a |
| | | 氧气瓶压力 (MPa) | ≥18MPa | 21 | 合格 | GB 24502-2023《煤矿用自救器》7.3.1 c |
