# 检测检验报告

| 样品名称： | 隔绝式压缩氧气自救器（在用品） |
| 规格型号： | ZYX-45(S) |

| 依据标准 | GB 24502-2023 《煤矿用自救器》 | | |

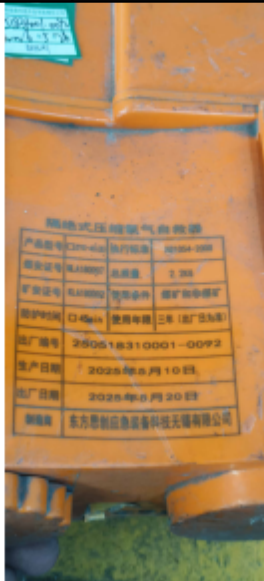
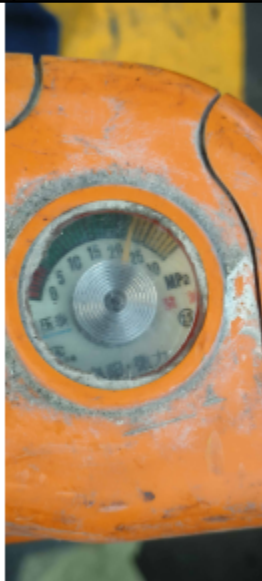
| 序号 | 样品状态 | 橙色整机完好 | 出厂编号 | 250518310001-0092 | | |
| 1 | H14260810305 | 结构设计及外观 | 自救器开启、封印条是否断裂，外壳是否严重破损变形 | 合格 | 合格 | GB 24502-2023《煤矿用自救器》7.3.1 a |
| | | 氧气瓶压力 (MPa) | ≥18MPa | 22 | 合格 | GB 24502-2023《煤矿用自救器》7.3.1 c |

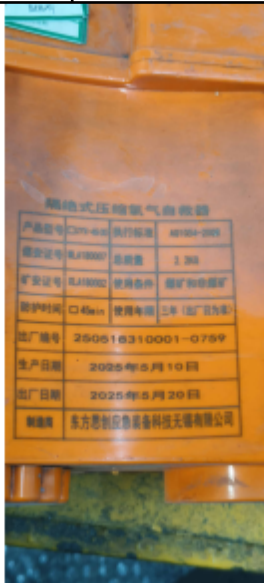
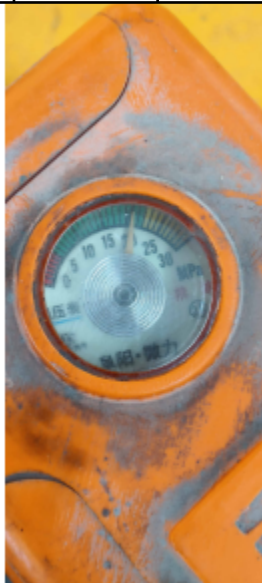
| 序号 | 样品状态 | 橙色整机完好 | 出厂编号 | 250518310001-0759 | | |
| 2 | H14260810306 | 结构设计及外观 | 自救器开启、封印条是否断裂，外壳是否严重破损变形 | 合格 | 合格 | GB 24502-2023《煤矿用自救器》7.3.1 a |
| | | 氧气瓶压力 (MPa) | ≥18MPa | 20 | 合格 | GB 24502-2023《煤矿用自救器》7.3.1 c |

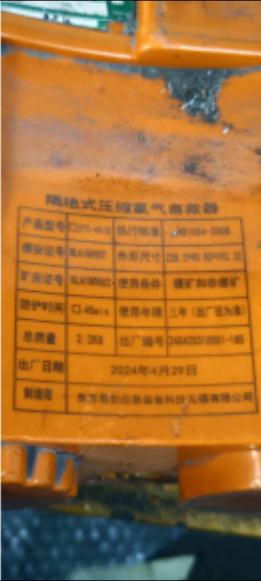
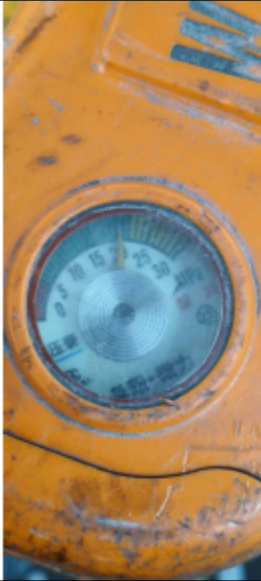
| 序号 | 样品状态 | 橙色整机完好 | 出厂编号 | 240420310001-185 | | |
| | | 结构设计及外观 | 自救器开启、封印条是否断裂，外壳是否严重破损变形 | 合格 | 合格 | GB 24502-2023《煤矿用自救器》7.3.1 a |
| 3 | H14260810307 | 氧气瓶压力 (MPa) | ≥18MPa | 20 | 合格 | GB 24502-2023《煤矿用自救器》7.3.1 c |

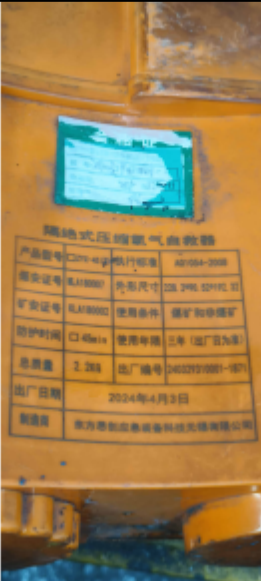
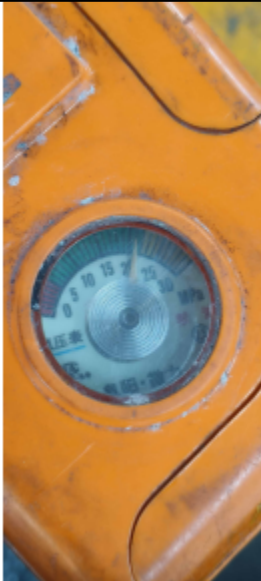
| 序号 | 样品状态 | 橙色整机完好 | 出厂编号 | 240329310001-1871 | | |
| | | 结构设计及外观 | 自救器开启、封印条是否断裂，外壳是否严重破损变形 | 合格 | 合格 | GB 24502-2023《煤矿用自救器》7.3.1 a |
| 4 | H14260810308 | 氧气瓶压力 (MPa) | ≥18MPa | 20 | 合格 | GB 24502-2023《煤矿用自救器》7.3.1 c |

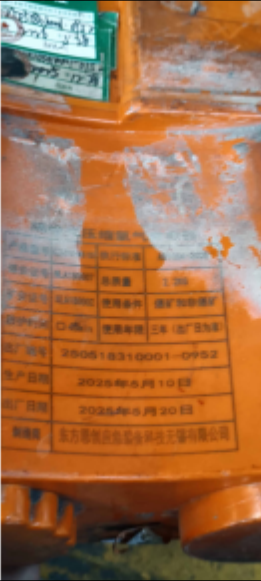
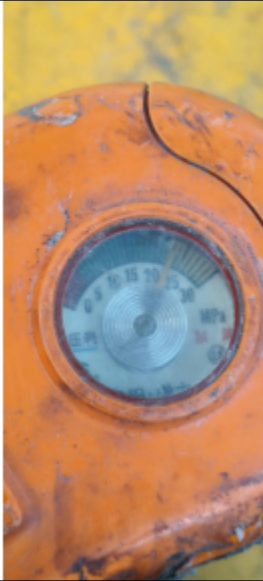
| 序号 | 样品状态 | 橙色整机完好 | 出厂编号 | 250518310001-0952 | | |
| 5 | H14260810309 | 结构设计及外观 | 自救器开启、封印条是否断裂，外壳是否严重破损变形 | 合格 | 合格 | GB 24502-2023《煤矿用自救器》7.3.1 a |
| | | 氧气瓶压力 (MPa) | ≥18MPa | 23 | 合格 | GB 24502-2023《煤矿用自救器》7.3.1 c |

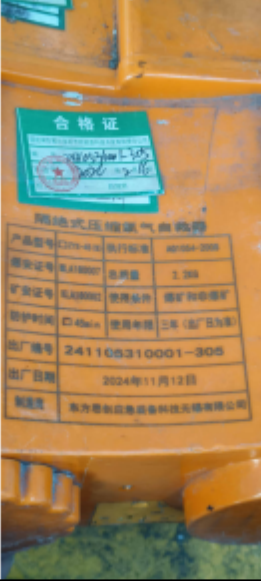
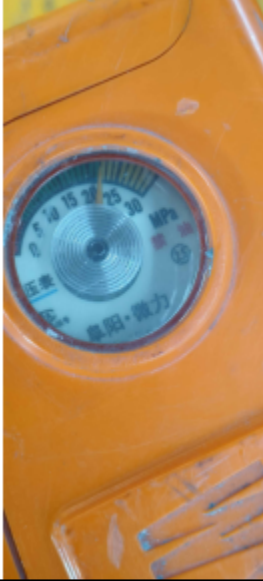
| 序号 | 样品状态 | 橙色整机完好 | 出厂编号 | 241105310001-305 | | |
| 6 | H14260810310 | 结构设计及外观 | 自救器开启、封印条是否断裂，外壳是否严重破损变形 | 合格 | 合格 | GB 24502-2023《煤矿用自救器》7.3.1 a |
| | | 氧气瓶压力 (MPa) | ≥18MPa | 22 | 合格 | GB 24502-2023《煤矿用自救器》7.3.1 c |

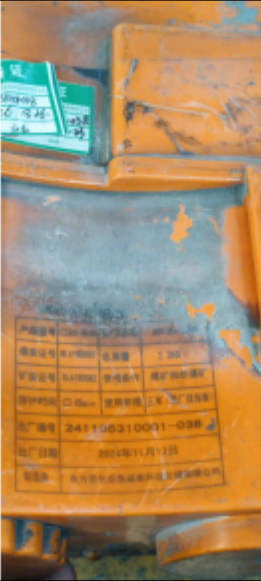
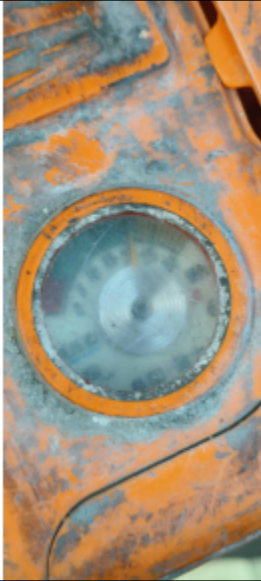
| 序号 | 样品状态 | 橙色整机完好 | 出厂编号 | 241105310001-038 | | |
| | | 结构设计及外观 | 自救器开启、封印条是否断裂，外壳是否严重破损变形 | 合格 | 合格 | GB 24502-2023《煤矿用自救器》7.3.1 a |
| 9 | H14260810313 | 氧气瓶压力 (MPa) | ≥18MPa | 20 | 合格 | GB 24502-2023《煤矿用自救器》7.3.1 c |

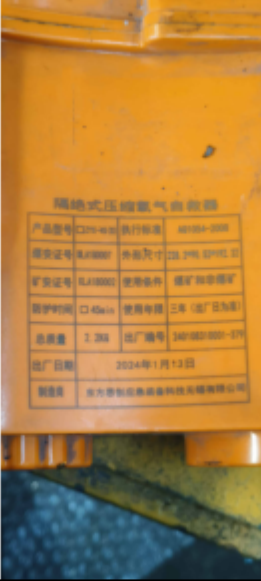
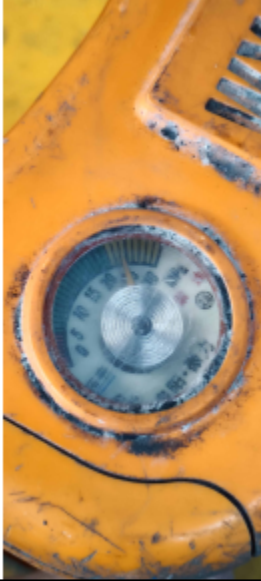
| 序号 | 样品状态 | 橙色整机完好 | 出厂编号 | 240108310001-379 | | |
| | | 结构设计及外观 | 自救器开启、封印条是否断裂，外壳是否严重破损变形 | 合格 | 合格 | GB 24502-2023《煤矿用自救器》7.3.1 a |
| 10 | H14260810314 | 氧气瓶压力 (MPa) | ≥18MPa | 24 | 合格 | GB 24502-2023《煤矿用自救器》7.3.1 c |
