# 检测检验报告

| 样品名称： | 隔绝式压缩氧气自救器（在用品） |
| 规格型号： | ZYX30 |
| 委托单位： | 塔然高勒煤矿 |

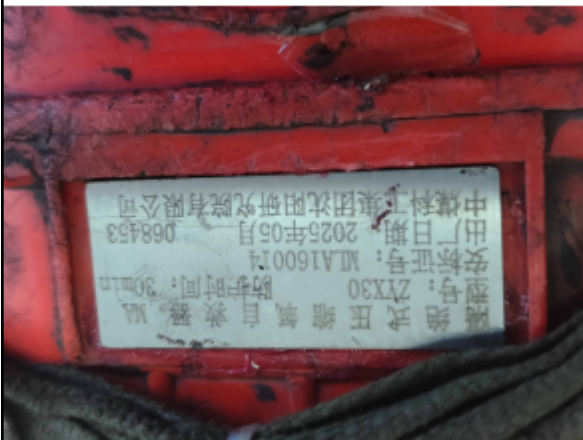
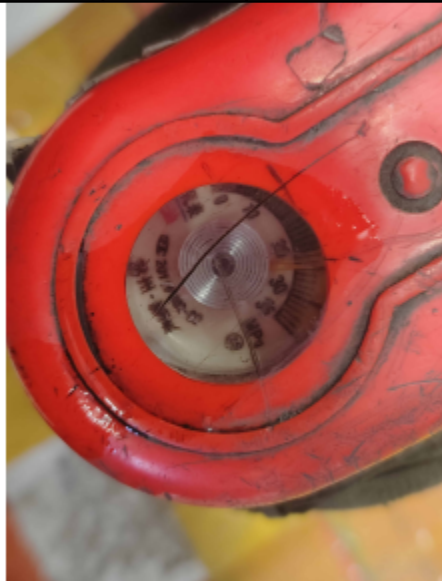
| 序号 | 样品状态 | 红色整机完好 | 出厂编号 | 068453 | | | |

| 1 | H14260706108 | 结构设计及外观 | 自救器开启、封印条是否断裂，外壳是否严重破损变形 | 合格 | 合格 | GB 24502-2023《煤矿用自救器》7.3.1 a | |
| | | 氧气瓶压力 (MPa) | ≥18MPa | 24 | 合格 | GB 24502-2023《煤矿用自救器》7.3.1 c | |

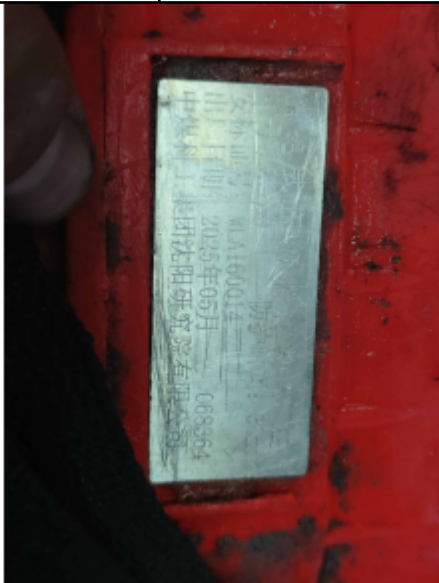
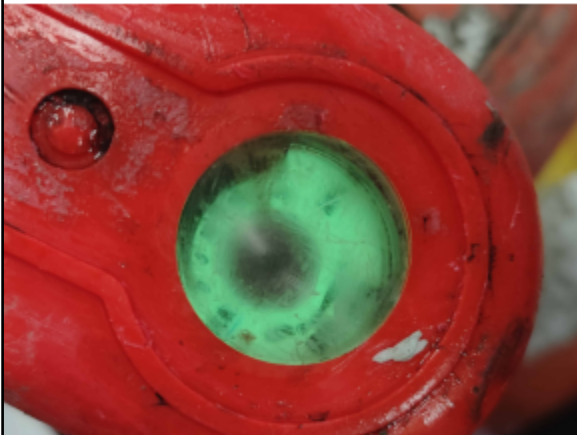
| 序号 | 样品状态 | 红色整机完好 | 出厂编号 | 068364 | | | |

| 2 | H14260706109 | 结构设计及外观 | 自救器开启、封印条是否断裂，外壳是否严重破损变形 | 合格 | 合格 | GB 24502-2023《煤矿用自救器》7.3.1 a | |
| | | 氧气瓶压力 (MPa) | ≥18MPa | 25 | 合格 | GB 24502-2023《煤矿用自救器》7.3.1 c | |

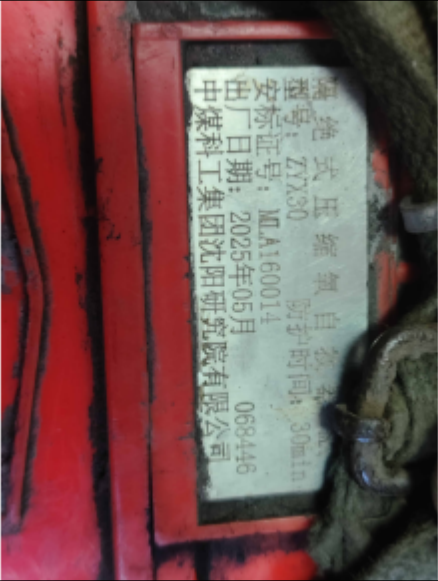
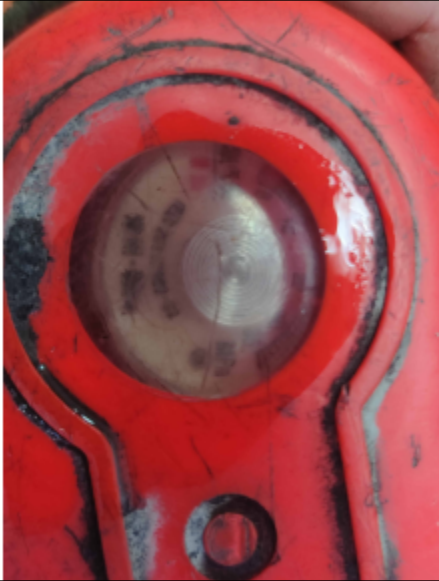
| 序号 | 样品状态 | 红色整机完好 | 出厂编号 | 068446 | | |

| 3 | H14260706110 | 结构设计及外观 | 自救器开启、封印条是否断裂，外壳是否严重破损变形 | 合格 | 合格 | GB 24502-2023《煤矿用自救器》7.3.1 a |
| | | 氧气瓶压力 (MPa) | ≥18MPa | 21 | 合格 | GB 24502-2023《煤矿用自救器》7.3.1 c |

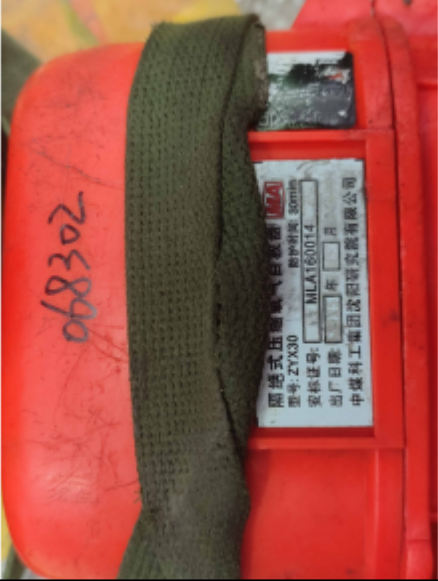
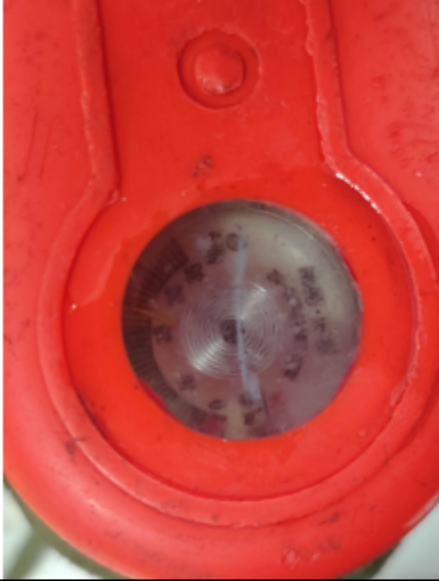
| 序号 | 样品状态 | 红色整机完好 | 出厂编号 | 068302 | | |

| 4 | H14260706111 | 结构设计及外观 | 自救器开启、封印条是否断裂，外壳是否严重破损变形 | 合格 | 合格 | GB 24502-2023《煤矿用自救器》7.3.1 a |
| | | 氧气瓶压力 (MPa) | ≥18MPa | 24 | 合格 | GB 24502-2023《煤矿用自救器》7.3.1 c |

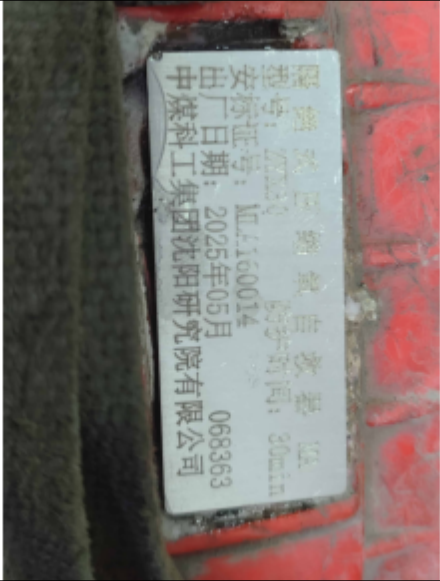
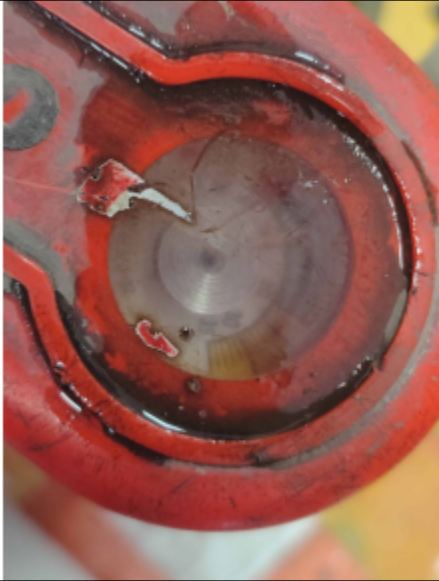
| 序号 | 样品状态 | 红色整机完好 | 出厂编号 | 068363 | | |

| 检验结论 | <p>经检验，该10个样品中，样品H14260706112所检项目中结构设计及外观、氧气瓶压力的检测结果不符合GB 24502-2023《煤矿用自救器》的规定；其余样品所检项目的检测结果均符合GB 24502-2023《煤矿用自救器》的规定。</p> <div>检验检测专用章<br/>15062710026186</div> | | |

| 5 | H14260706112 | 结构设计及外观 | 自救器开启、封印条是否断裂，外壳是否严重破损变形 | 不合格 | 不合格 | GB 24502-2023《煤矿用自救器》7.3.1 a |
| | | 氧气瓶压力 (MPa) | ≥18MPa | 10 | 不合格 | GB 24502-2023《煤矿用自救器》7.3.1 c |

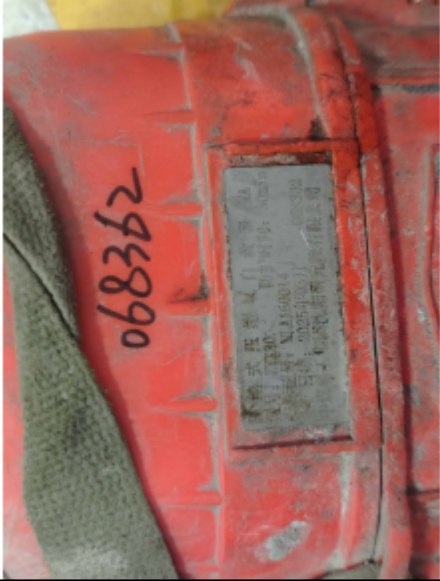
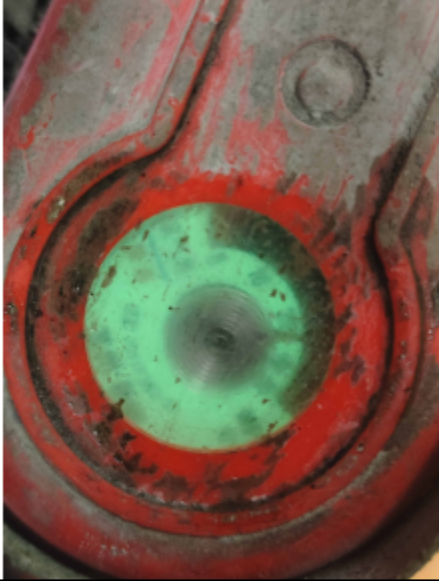
| 序号 | 样品状态 | 红色整机完好 | 出厂编号 | 068362 | | |

| 6 | H14260706113 | 结构设计及外观 | 自救器开启、封印条是否断裂，外壳是否严重破损变形 | 合格 | 合格 | GB 24502-2023《煤矿用自救器》7.3.1 a |
| | | 氧气瓶压力 (MPa) | ≥18MPa | 21 | 合格 | GB 24502-2023《煤矿用自救器》7.3.1 c |

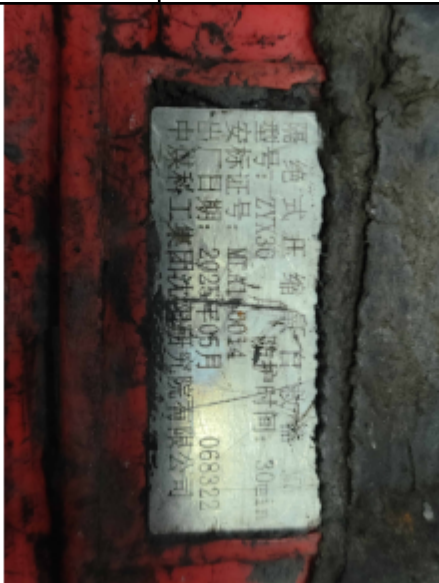
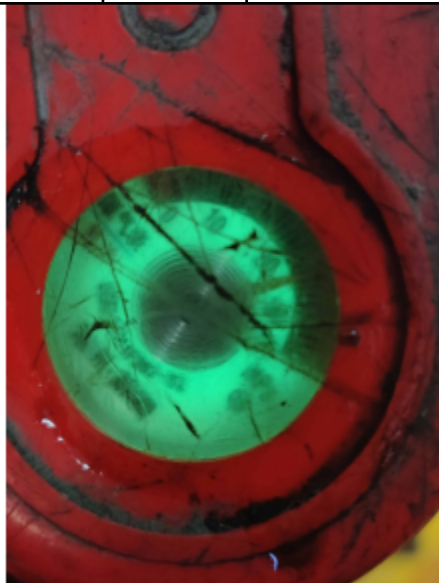
| 序号 | 样品状态 | 红色整机完好 | 出厂编号 | 068322 | | |

| | 7 | H14260706114 | 结构设计及外观 | 自救器开启、封印条是否断裂，外壳是否严重破损变形 | 合格 | 合格 |
| 氧气瓶压力 (MPa) | | | ≥18MPa | 22 | 合格 | GB 24502-2023《煤矿用自救器》7.3.1 c |

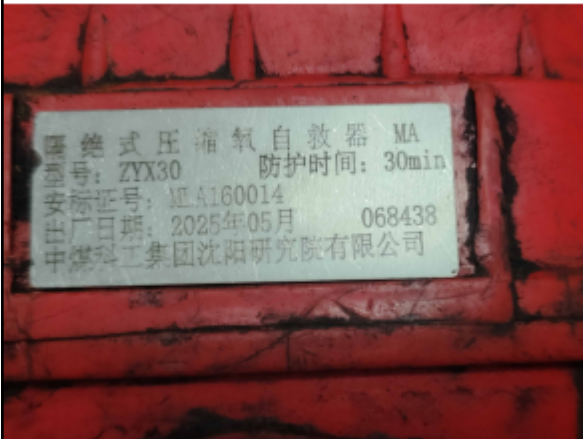
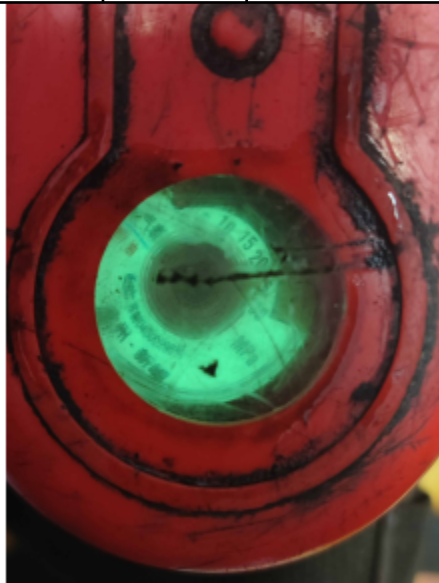
| 序号 | 样品状态 | 红色整机完好 | 出厂编号 | 068438 | | |

| | 8 | H14260706115 | 结构设计及外观 | 自救器开启、封印条是否断裂，外壳是否严重破损变形 | 合格 | 合格 |
| 氧气瓶压力 (MPa) | | | ≥18MPa | 21 | 合格 | GB 24502-2023《煤矿用自救器》7.3.1 c |

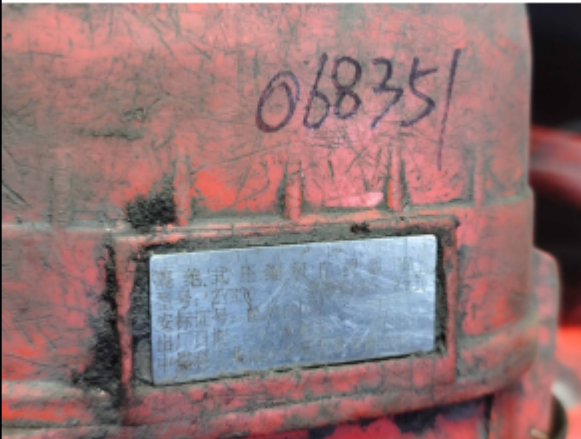
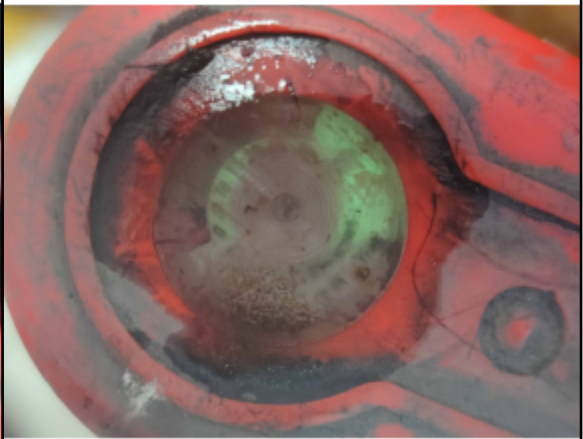
| 序号 | 样品状态 | 红色整机完好 | 出厂编号 | 068351 | | |

| 9 | H14260706116 | 结构设计及外观 | 自救器开启、封印条是否断裂，外壳是否严重破损变形 | 合格 | 合格 | GB 24502-2023《煤矿用自救器》7.3.1 a |
| | | 氧气瓶压力 (MPa) | ≥18MPa | 24 | 合格 | GB 24502-2023《煤矿用自救器》7.3.1 c |

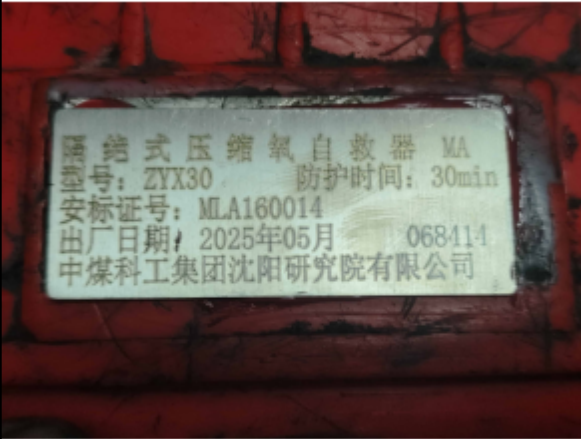
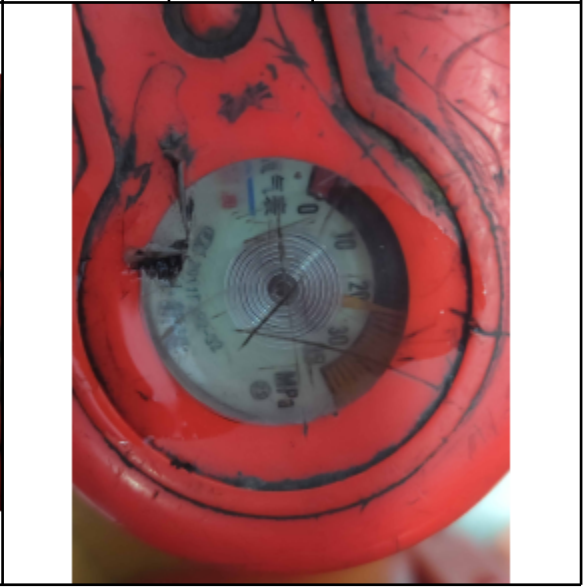
| 序号 | 样品状态 | 红色整机完好 | 出厂编号 | 068414 | | |

| 10 | H14260706117 | 结构设计及外观 | 自救器开启、封印条是否断裂，外壳是否严重破损变形 | 合格 | 合格 | GB 24502-2023《煤矿用自救器》7.3.1 a |
| | | 氧气瓶压力 (MPa) | ≥18MPa | 20 | 合格 | GB 24502-2023《煤矿用自救器》7.3.1 c |
