# 检测检验报告

| 样品名称： | 隔绝式压缩氧气自救器（在用品） |
| 规格型号： | ZYX30 |
| 委托单位： | 塔然高勒煤矿 |

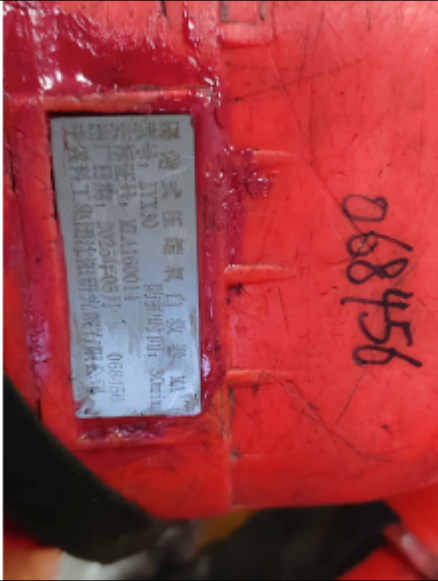
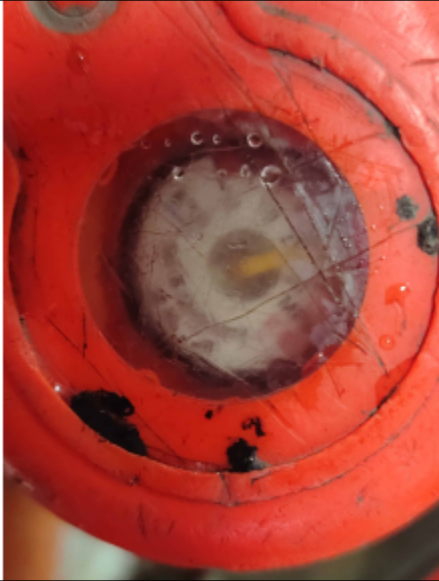
| 序号 | 样品状态 | 红色整机完好 | 出厂编号 | 068456 | | |

| 1 | H14260706138 | 结构设计及外观 | 自救器开启、封印条是否断裂，外壳是否严重破损变形 | 合格 | 合格 | GB 24502-2023《煤矿用自救器》7.3.1 a |
| | | 氧气瓶压力(MPa) | ≥18MPa | 21 | 合格 | GB 24502-2023《煤矿用自救器》7.3.1 c |

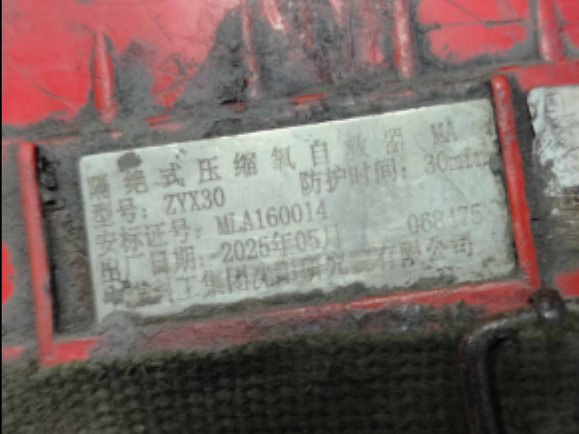
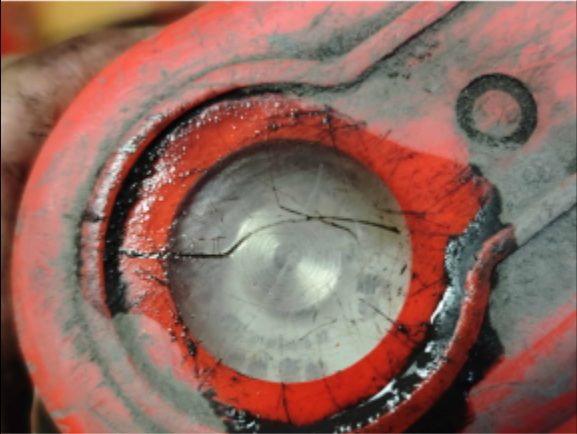
| 序号 | 样品状态 | 红色整机完好 | 出厂编号 | 068475 | | |

| 2 | H14260706139 | 结构设计及外观 | 自救器开启、封印条是否断裂，外壳是否严重破损变形 | 合格 | 合格 | GB 24502-2023《煤矿用自救器》7.3.1 a |
| | | 氧气瓶压力(MPa) | ≥18MPa | 25 | 合格 | GB 24502-2023《煤矿用自救器》7.3.1 c |

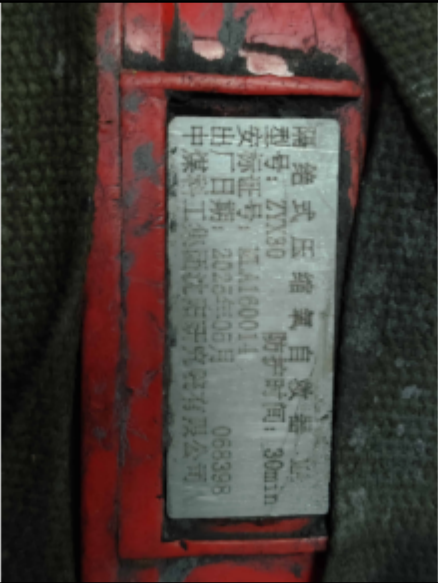
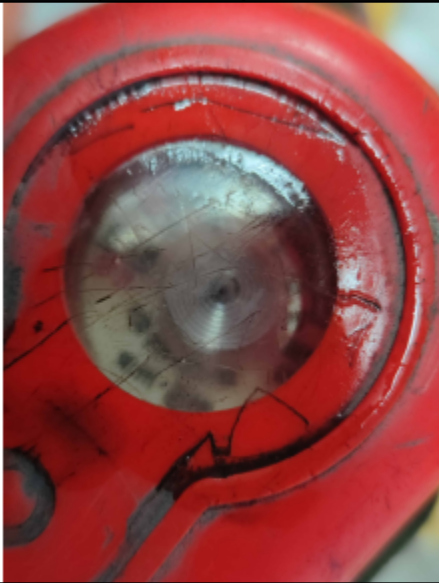
| 序号 | 样品状态 | 红色整机完好 | 出厂编号 | 068398 | | |

| 3 | H14260706140 | 结构设计及外观 | 自救器开启、封印条是否断裂，外壳是否严重破损变形 | 合格 | 合格 | GB 24502-2023《煤矿用自救器》7.3.1 a |
| | | 氧气瓶压力 (MPa) | ≥18MPa | 20 | 合格 | GB 24502-2023《煤矿用自救器》7.3.1 c |

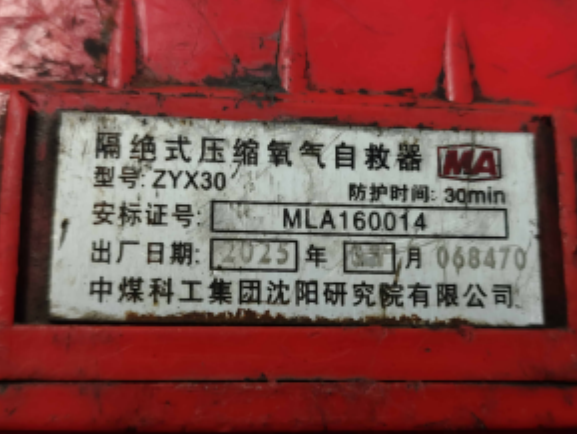
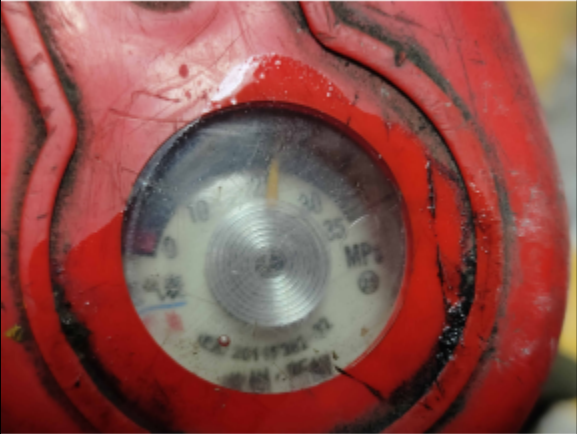
| 序号 | 样品状态 | 红色整机完好 | 出厂编号 | 068470 | | |

| 4 | H14260706141 | 结构设计及外观 | 自救器开启、封印条是否断裂，外壳是否严重破损变形 | 合格 | 合格 | GB 24502-2023《煤矿用自救器》7.3.1 a |
| | | 氧气瓶压力 (MPa) | ≥18MPa | 20 | 合格 | GB 24502-2023《煤矿用自救器》7.3.1 c |

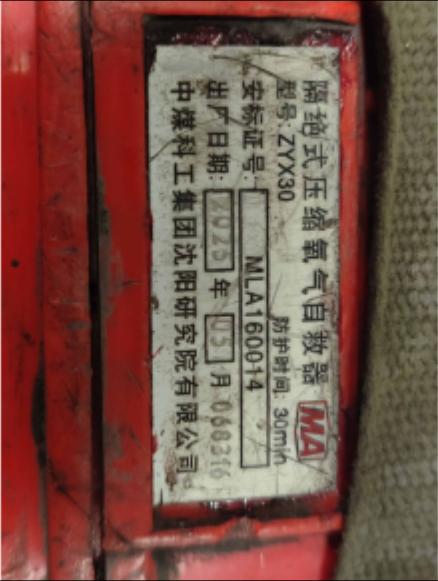
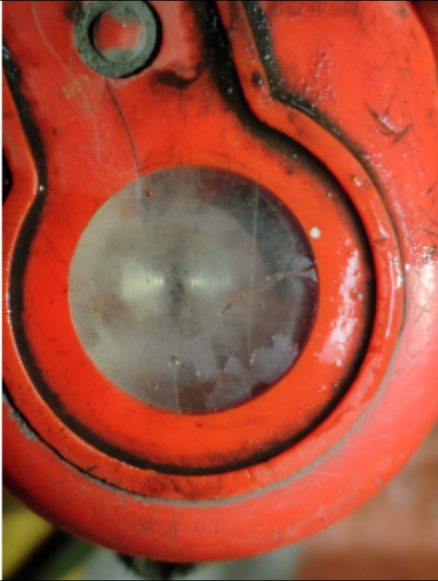
| 序号 | 样品状态 | 红色整机完好 | 出厂编号 | 068316 | | |

| 5 | H14260706142 | 结构设计及外观 | 自救器开启、封印条是否断裂，外壳是否严重破损变形 | 合格 | 合格 | GB 24502-2023《煤矿用自救器》7.3.1 a |
| | | 氧气瓶压力 (MPa) | ≥18MPa | 21 | 合格 | GB 24502-2023《煤矿用自救器》7.3.1 c |

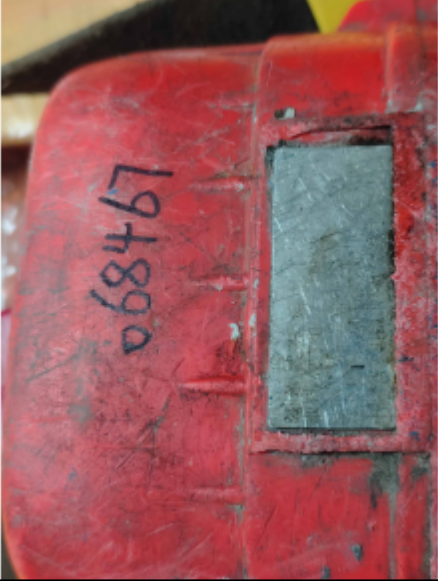
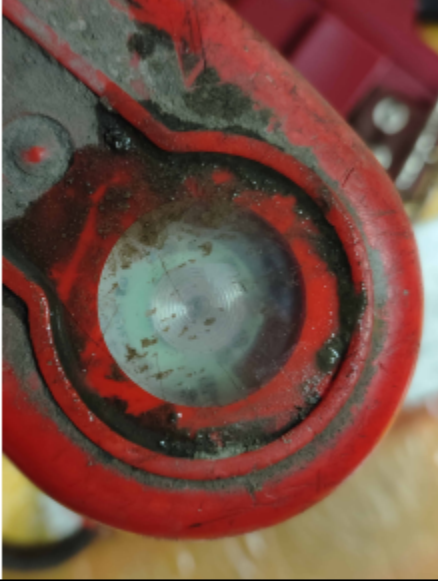
| 序号 | 样品状态 | 红色整机完好 | 出厂编号 | 068467 | | |

| 6 | H14260706143 | 结构设计及外观 | 自救器开启、封印条是否断裂，外壳是否严重破损变形 | 合格 | 合格 | GB 24502-2023《煤矿用自救器》7.3.1 a |
| | | 氧气瓶压力 (MPa) | ≥18MPa | 20 | 合格 | GB 24502-2023《煤矿用自救器》7.3.1 c |

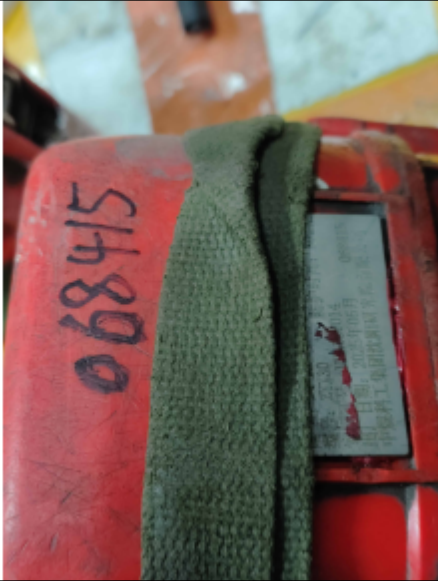
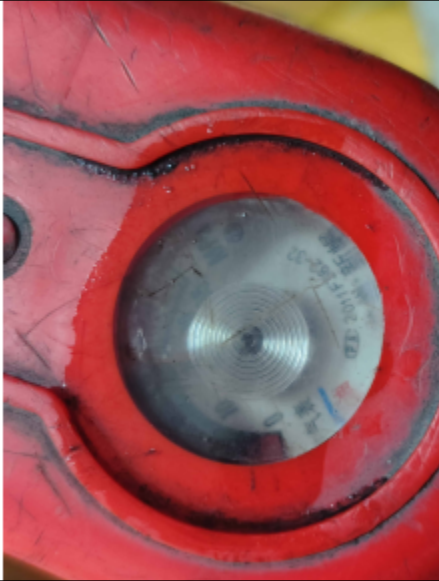
| 序号 | 样品状态 | 红色整机完好 | 出厂编号 | 068415 | | |

| | | 结构设计及外观 | 自救器开启、封印条是否断裂，外壳是否严重破损变形 | 合格 | 合格 | GB 24502-2023《煤矿用自救器》7.3.1 a |
| 7 | H14260706144 | 氧气瓶压力 (MPa) | ≥18MPa | 20 | 合格 | GB 24502-2023《煤矿用自救器》7.3.1 c |

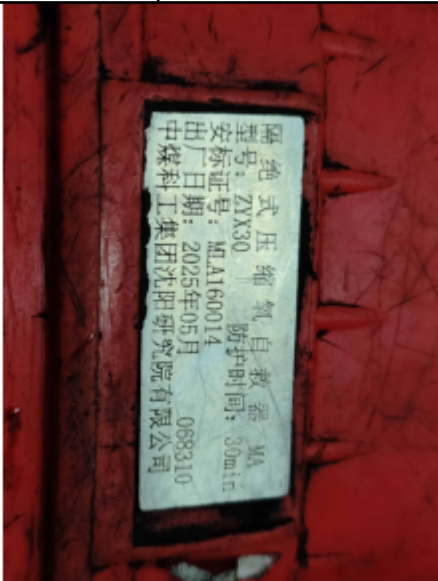
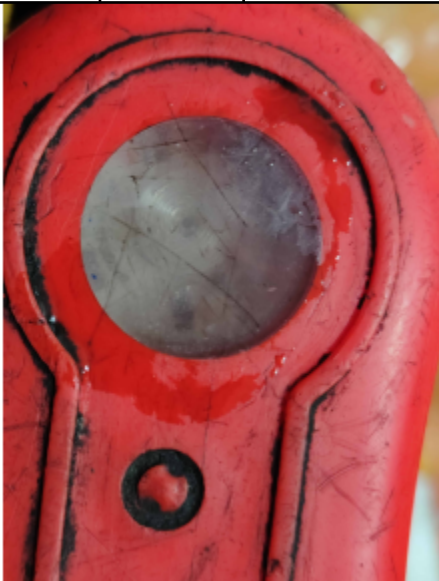
| 序号 | 样品状态 | 红色整机完好 | 出厂编号 | 068310 | | |

| | | 结构设计及外观 | 自救器开启、封印条是否断裂，外壳是否严重破损变形 | 合格 | 合格 | GB 24502-2023《煤矿用自救器》7.3.1 a |
| 8 | H14260706145 | 氧气瓶压力 (MPa) | ≥18MPa | 23 | 合格 | GB 24502-2023《煤矿用自救器》7.3.1 c |

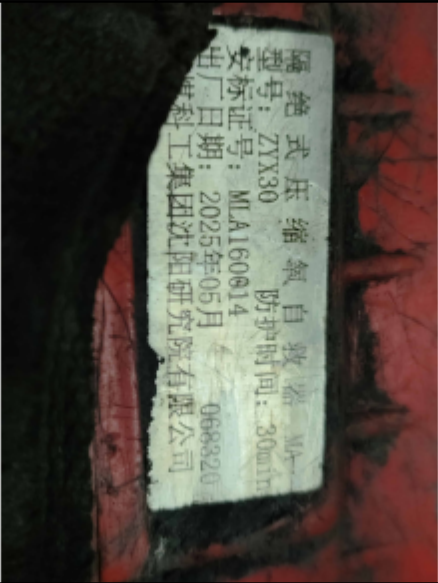
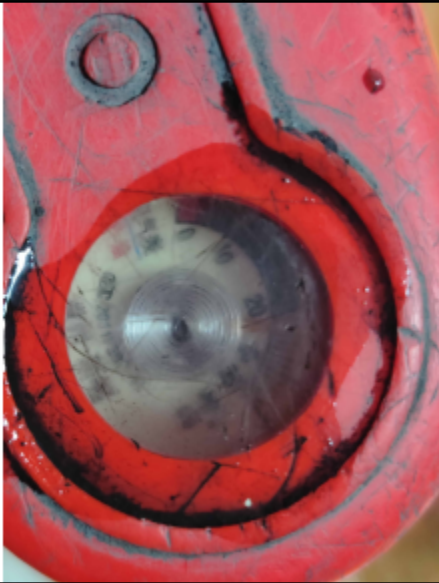
| 序号 | 样品状态 | 红色整机完好 | 出厂编号 | 068320 | | |

| 9 | H14260706146 | 结构设计及外观 | 自救器开启、封印条是否断裂，外壳是否严重破损变形 | 合格 | 合格 | GB 24502-2023《煤矿用自救器》7.3.1 a |
| | | 氧气瓶压力 (MPa) | ≥18MPa | 22 | 合格 | GB 24502-2023《煤矿用自救器》7.3.1 c |

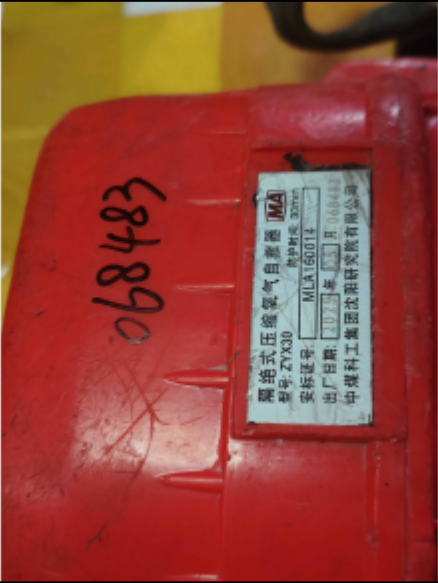
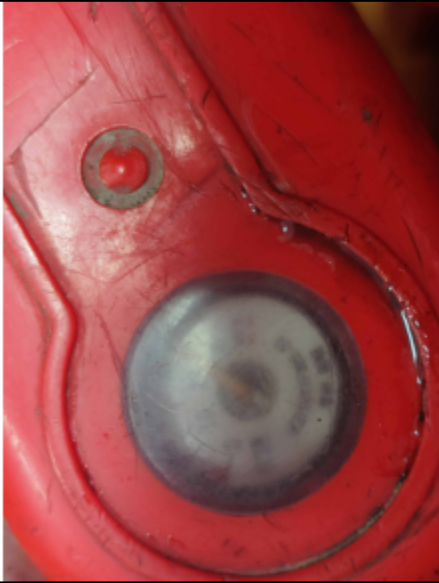
| 序号 | 样品状态 | 红色整机完好 | 出厂编号 | 068483 | | |

| 10 | H14260706147 | 结构设计及外观 | 自救器开启、封印条是否断裂，外壳是否严重破损变形 | 合格 | 合格 | GB 24502-2023《煤矿用自救器》7.3.1 a |
| | | 氧气瓶压力 (MPa) | ≥18MPa | 21 | 合格 | GB 24502-2023《煤矿用自救器》7.3.1 c |
