# 检测检验报告

| 样品名称： | 隔绝式压缩氧气自救器（在用品） |
| 规格型号： | ZYX30 |
| 委托单位： | 塔然高勒煤矿 |

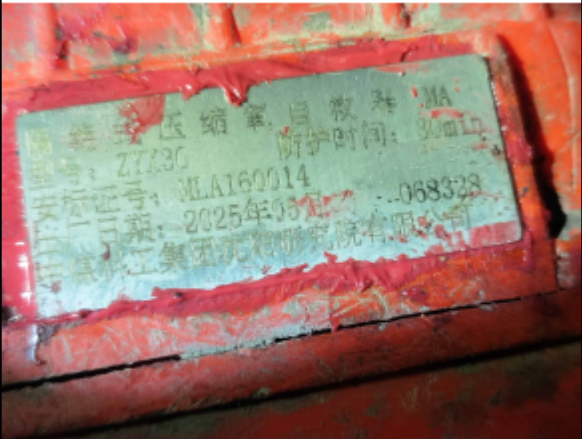
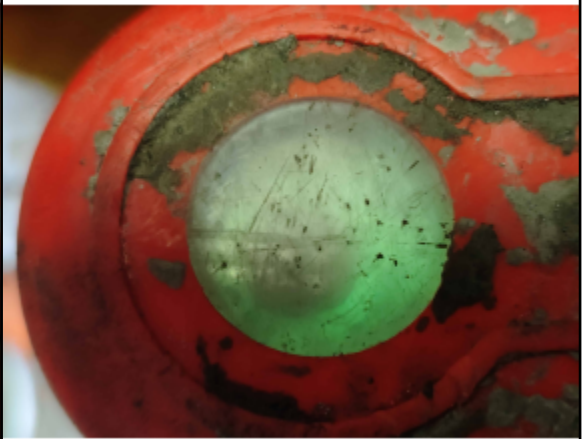
| 序号 | 样品状态 | 红色整机完好 | 出厂编号 | 068328 | | |

| 1 | H14260706148 | 结构设计及外观 | 自救器开启、封印条是否断裂，外壳是否严重破损变形 | 合格 | 合格 | GB 24502-2023《煤矿用自救器》7.3.1 a |
| | | 氧气瓶压力(MPa) | ≥18MPa | 25 | 合格 | GB 24502-2023《煤矿用自救器》7.3.1 c |

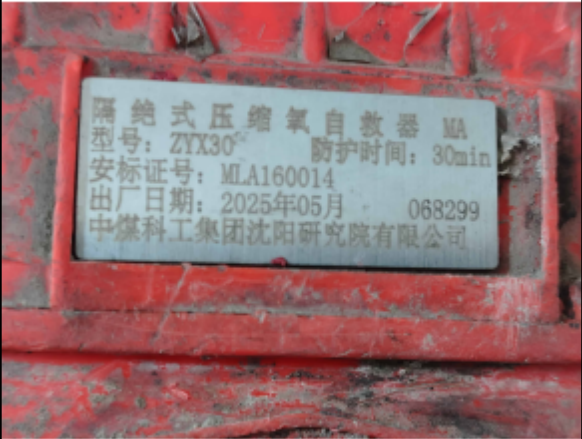
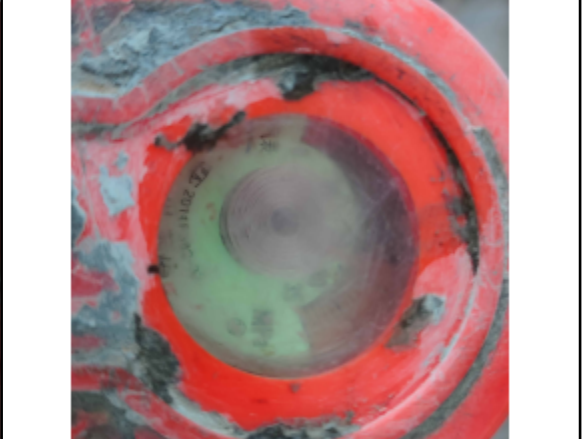
| | 样品状态 | 红色整机完好 | 出厂编号 | 068299 | | |

| 2 | H14260706149 | 结构设计及外观 | 自救器开启、封印条是否断裂，外壳是否严重破损变形 | 合格 | 合格 | GB 24502-2023《煤矿用自救器》7.3.1 a |
| | | 氧气瓶压力(MPa) | ≥18MPa | 22 | 合格 | GB 24502-2023《煤矿用自救器》7.3.1 c |

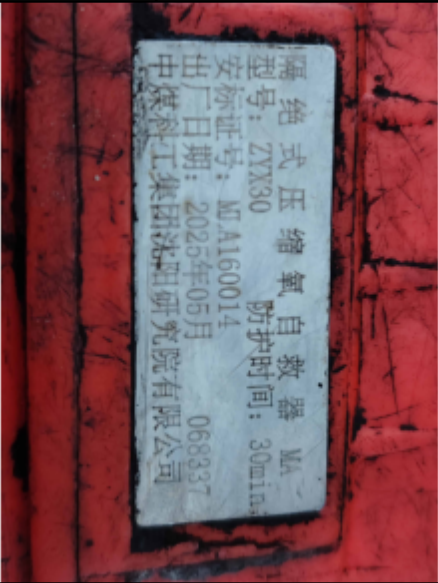
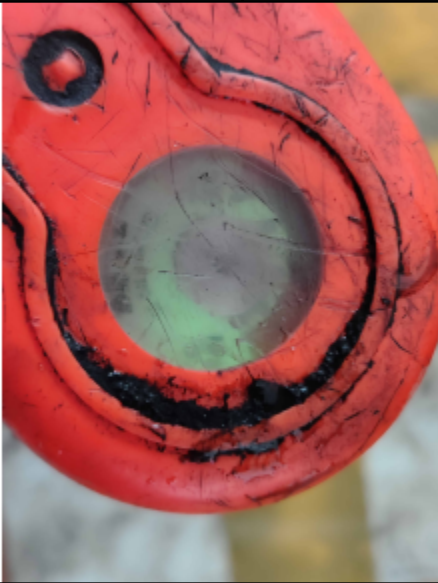
| 序号 | 样品状态 | 红色整机完好 | 出厂编号 | 068337 | | |

| 3 | H14260706150 | 结构设计及外观 | 自救器开启、封印条是否断裂，外壳是否严重破损变形 | 合格 | 合格 | GB 24502-2023《煤矿用自救器》7.3.1 a |
| | | 氧气瓶压力 (MPa) | ≥18MPa | 21 | 合格 | GB 24502-2023《煤矿用自救器》7.3.1 c |

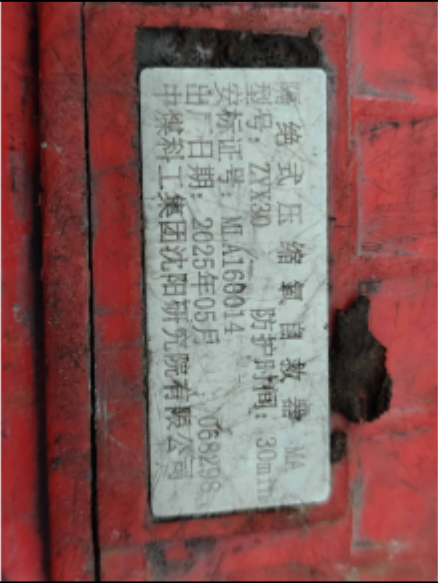
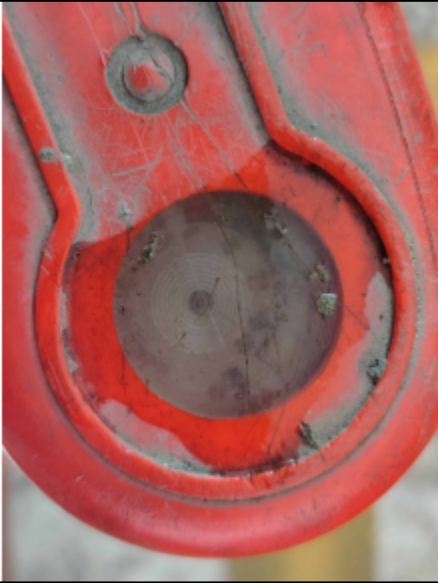
| 序号 | 样品状态 | 红色整机完好 | 出厂编号 | 068298 | | |

| 4 | H14260706151 | 结构设计及外观 | 自救器开启、封印条是否断裂，外壳是否严重破损变形 | 合格 | 合格 | GB 24502-2023《煤矿用自救器》7.3.1 a |
| | | 氧气瓶压力 (MPa) | ≥18MPa | 20 | 合格 | GB 24502-2023《煤矿用自救器》7.3.1 c |

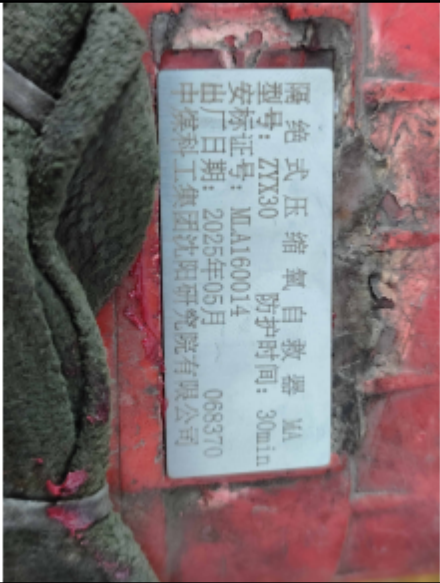
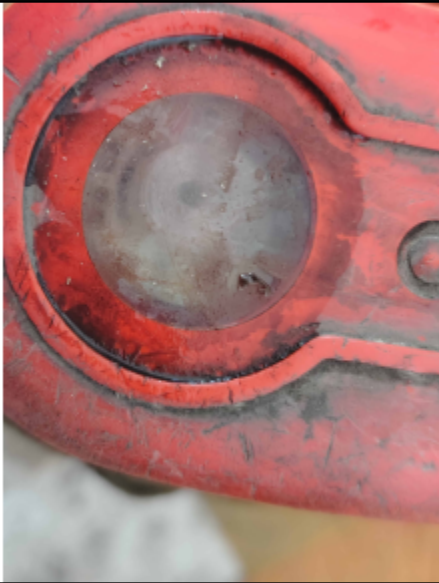
| 序号 | 样品状态 | 红色整机完好 | 出厂编号 | 068370 | | |

| 5 | H14260706152 | 结构设计及外观 | 自救器开启、封印条是否断裂，外壳是否严重破损变形 | 合格 | 合格 | GB 24502-2023《煤矿用自救器》7.3.1 a |
| | | 氧气瓶压力 (MPa) | ≥18MPa | 23 | 合格 | GB 24502-2023《煤矿用自救器》7.3.1 c |

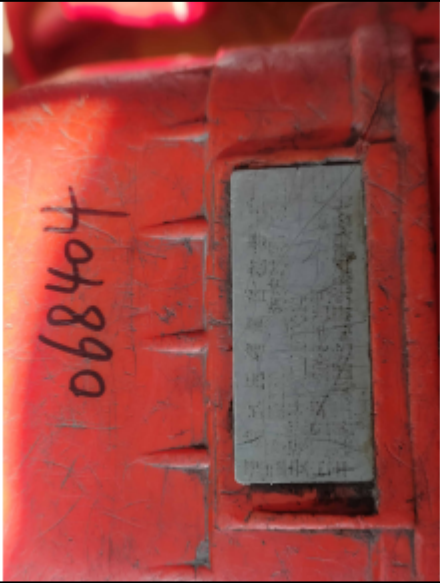
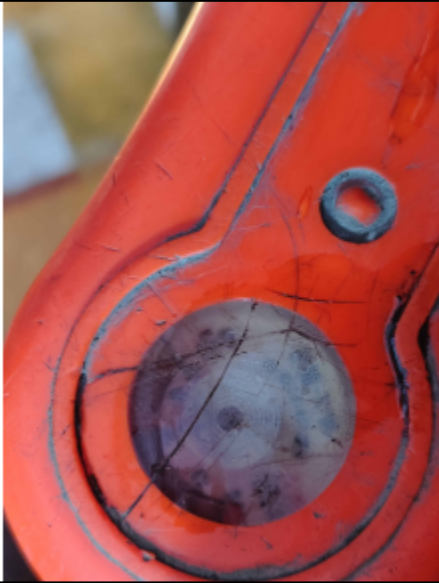
| 序号 | 样品状态 | 红色整机完好 | 出厂编号 | 068404 | | |

| 6 | H14260706153 | 结构设计及外观 | 自救器开启、封印条是否断裂，外壳是否严重破损变形 | 合格 | 合格 | GB 24502-2023《煤矿用自救器》7.3.1 a |
| | | 氧气瓶压力 (MPa) | ≥18MPa | 21 | 合格 | GB 24502-2023《煤矿用自救器》7.3.1 c |

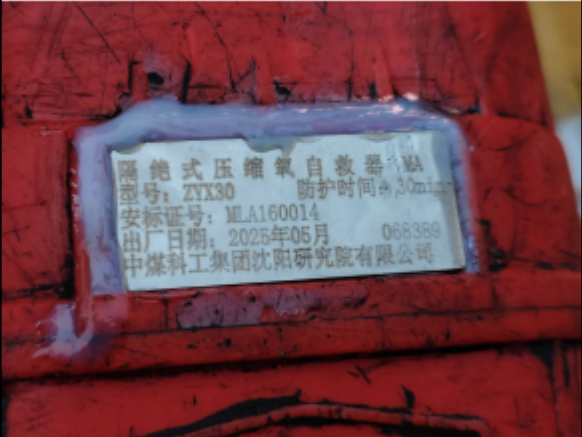
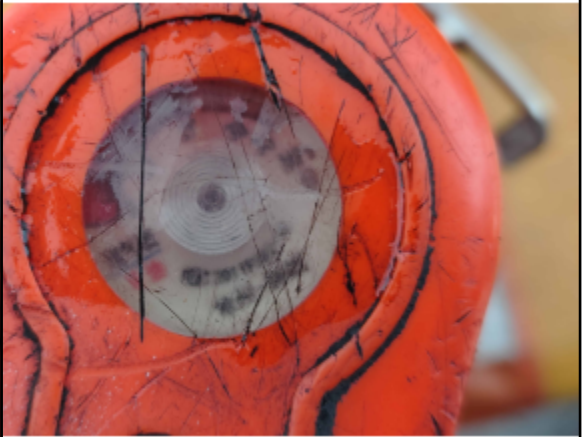
| 序号 | 样品状态 | 红色整机完好 | 出厂编号 | 068389 | | |

| 7 | H14260706154 | 结构设计及外观 | 自救器开启、封印条是否断裂，外壳是否严重破损变形 | 合格 | 合格 | GB 24502-2023《煤矿用自救器》7.3.1 a |
| | | 氧气瓶压力(MPa) | ≥18MPa | 21 | 合格 | GB 24502-2023《煤矿用自救器》7.3.1 c |

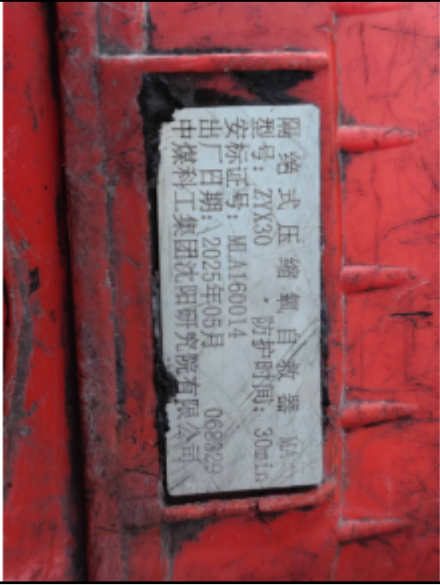
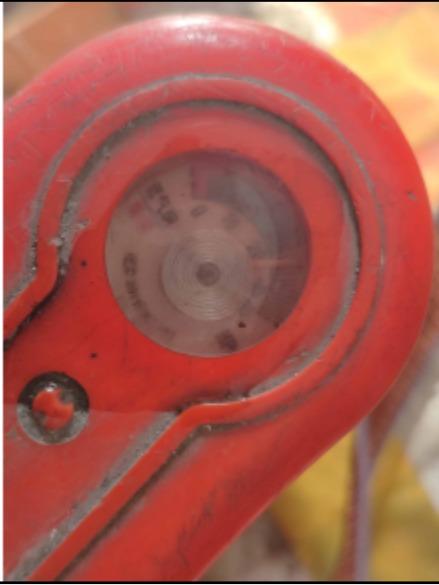
| | 样品状态 | 红色整机完好 | 出厂编号 | 068329 | | |

| 8 | H14260706155 | 结构设计及外观 | 自救器开启、封印条是否断裂，外壳是否严重破损变形 | 合格 | 合格 | GB 24502-2023《煤矿用自救器》7.3.1 a |
| | | 氧气瓶压力(MPa) | ≥18MPa | 23 | 合格 | GB 24502-2023《煤矿用自救器》7.3.1 c |

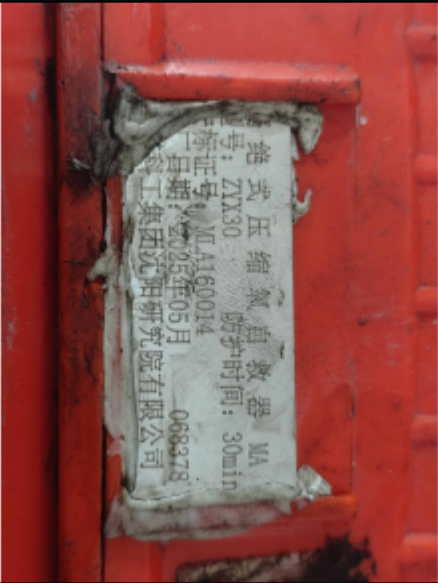
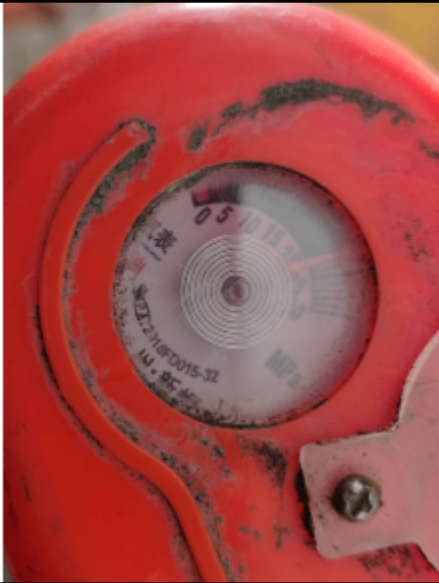
| 序号 | 样品状态 | 红色整机完好 | 出厂编号 | 068378 | | |

| | | 结构设计及外观 | 自救器开启、封印条是否断裂，外壳是否严重破损变形 | 合格 | 合格 | GB 24502-2023《煤矿用自救器》7.3.1 a |
| 9 | H14260706156 | 氧气瓶压力 (MPa) | ≥18MPa | 22 | 合格 | GB 24502-2023《煤矿用自救器》7.3.1 c |

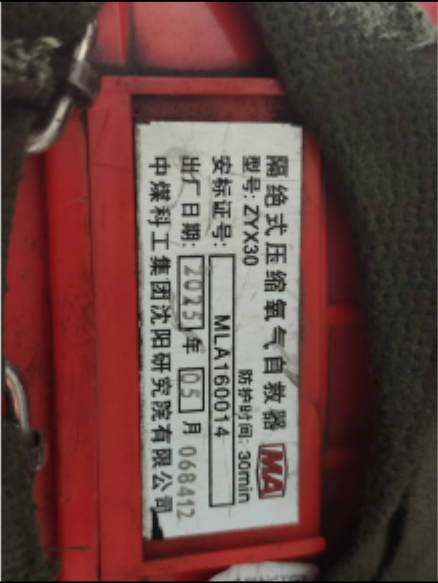
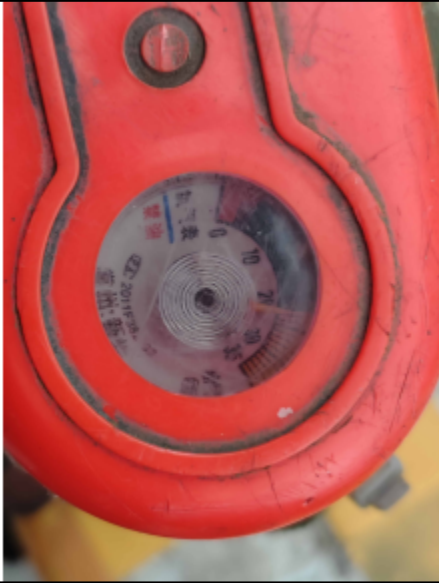
| 序号 | 样品状态 | 红色整机完好 | 出厂编号 | 068412 | | |

| | | 结构设计及外观 | 自救器开启、封印条是否断裂，外壳是否严重破损变形 | 合格 | 合格 | GB 24502-2023《煤矿用自救器》7.3.1 a |
| 10 | H14260706157 | 氧气瓶压力 (MPa) | ≥18MPa | 23 | 合格 | GB 24502-2023《煤矿用自救器》7.3.1 c |
