# 检测检验报告

| 样品名称： | 隔绝式压缩氧气自救器（在用品） |
| 规格型号： | ZYX30 |
| 委托单位： | 塔然高勒煤矿 |

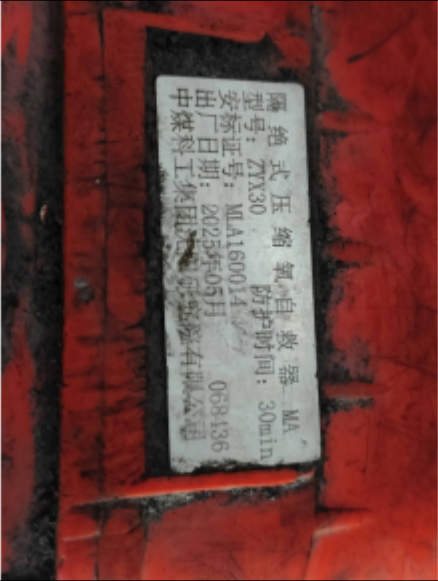
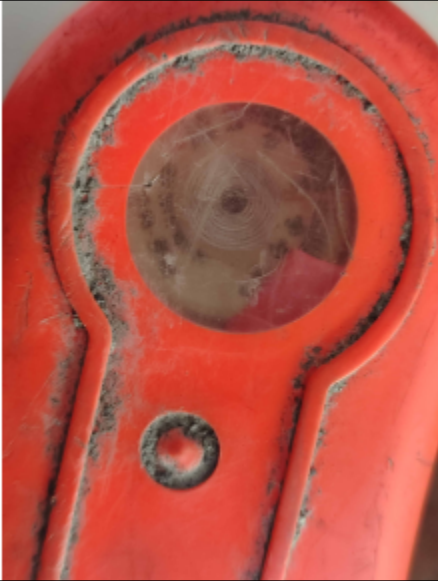
| 序号 | 样品状态 | 红色整机完好 | 出厂编号 | 068436 | | |
| 3 | H14260705900 | 结构设计及外观 | 自救器开启、封印条是否断裂，外壳是否严重破损变形 | 合格 | 合格 | GB 24502-2023《煤矿用自救器》7.3.1 a |
| | | 氧气瓶压力 (MPa) | ≥18MPa | 21 | 合格 | GB 24502-2023《煤矿用自救器》7.3.1 c |

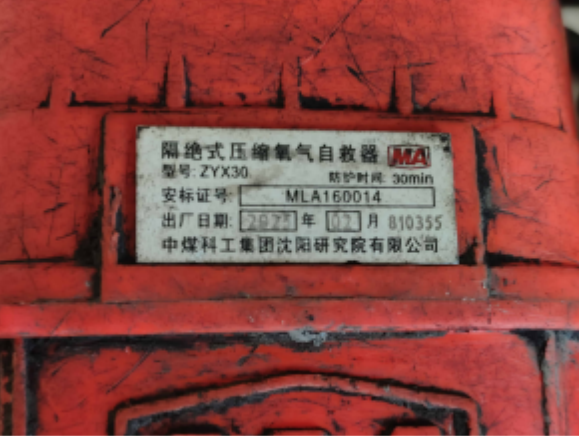
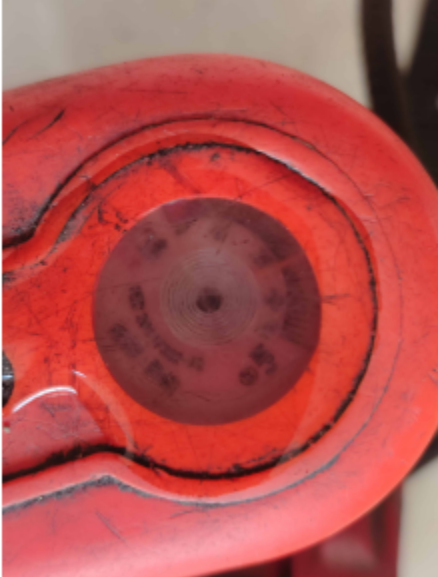
| 序号 | 样品状态 | 红色整机完好 | 出厂编号 | 810355 | | |
| 4 | H14260705901 | 结构设计及外观 | 自救器开启、封印条是否断裂，外壳是否严重破损变形 | 合格 | 合格 | GB 24502-2023《煤矿用自救器》7.3.1 a |
| | | 氧气瓶压力 (MPa) | ≥18MPa | 20 | 合格 | GB 24502-2023《煤矿用自救器》7.3.1 c |

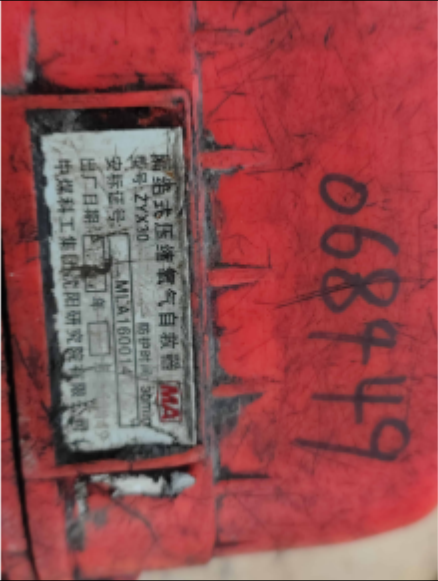
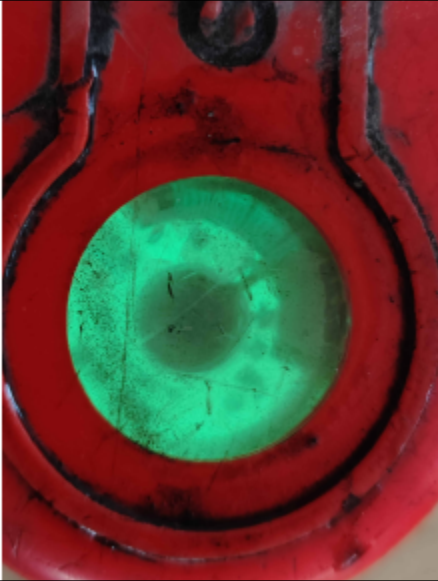
| 序号 | 样品状态 | 红色整机完好 | 出厂编号 | 068449 | | |
| 7 | H14260705904 | 结构设计及外观 | 自救器开启、封印条是否断裂，外壳是否严重破损变形 | 合格 | 合格 | GB 24502-2023《煤矿用自救器》7.3.1 a |
| | | 氧气瓶压力(MPa) | ≥18MPa | 23 | 合格 | GB 24502-2023《煤矿用自救器》7.3.1 c |

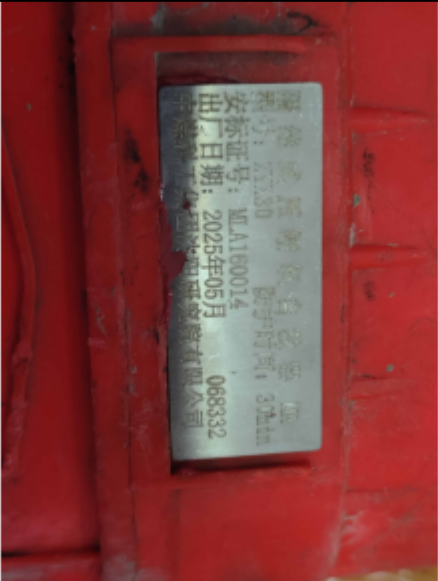
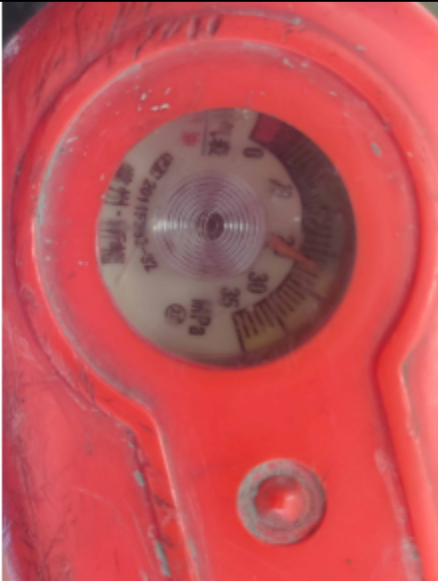
| 检验结论 | <p>经检验，该10个样品中，样品H14260705905所检项目中结构设计及外观、氧气瓶压力的检测结果不符合GB 24502-2023《煤矿用自救器》的规定；其余样品所检项目的检测结果均符合GB 24502-2023《煤矿用自救器》的规定。</p> <div>检验检测专用章<br/>15062710026186</div> | | |

| 序号 | 样品状态 | 红色整机完好 | 出厂编号 | 068332 | | |
| 8 | H14260705905 | 结构设计及外观 | 自救器开启、封印条是否断裂，外壳是否严重破损变形 | 不合格 | 不合格 | GB 24502-2023《煤矿用自救器》7.3.1 a |
| | | 氧气瓶压力(MPa) | ≥18MPa | 16 | 不合格 | GB 24502-2023《煤矿用自救器》7.3.1 c |

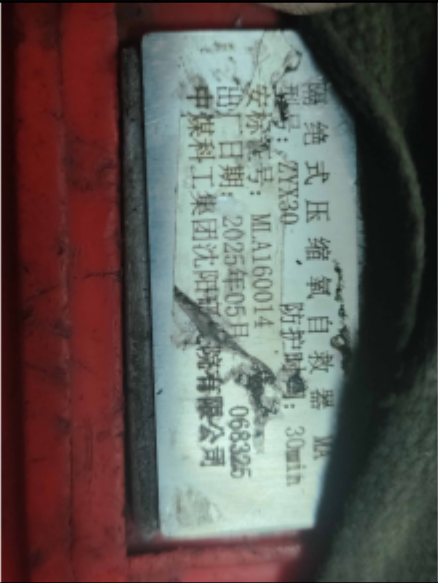
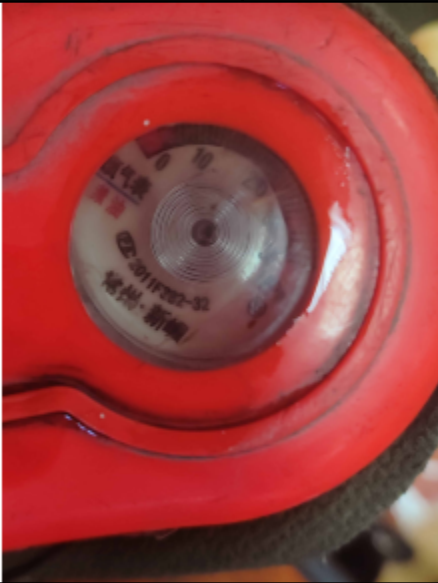
| 序号 | 样品状态 | 红色整机完好 | 出厂编号 | 068325 | | |
| 9 | H14260705906 | 结构设计及外观 | 自救器开启、封印条是否断裂，外壳是否严重破损变形 | 合格 | 合格 | GB 24502-2023《煤矿用自救器》7.3.1 a |
| | | 氧气瓶压力 (MPa) | ≥18MPa | 21 | 合格 | GB 24502-2023《煤矿用自救器》7.3.1 c |

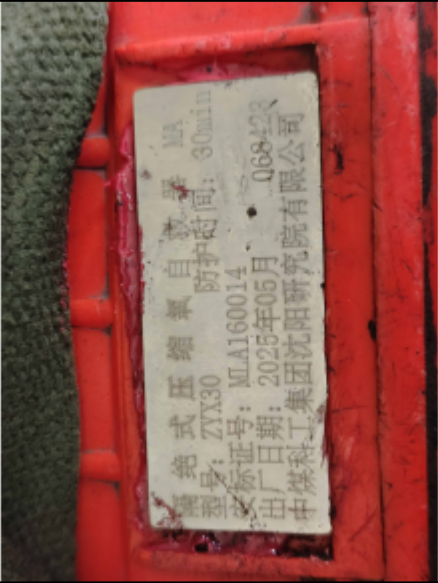
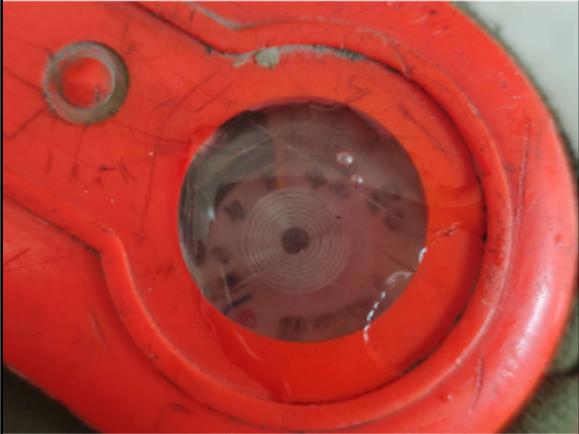
| 序号 | 样品状态 | 红色整机完好 | 出厂编号 | 068423 | | |
| 10 | H14260705907 | 结构设计及外观 | 自救器开启、封印条是否断裂，外壳是否严重破损变形 | 合格 | 合格 | GB 24502-2023《煤矿用自救器》7.3.1 a |
| | | 氧气瓶压力 (MPa) | ≥18MPa | 20 | 合格 | GB 24502-2023《煤矿用自救器》7.3.1 c |
