# 检测检验报告

| 样品名称： | 隔绝式压缩氧气自救器（在用品） |
| 规格型号： | ZYX-45(S) |
| 委托单位： | 锦界煤矿 |

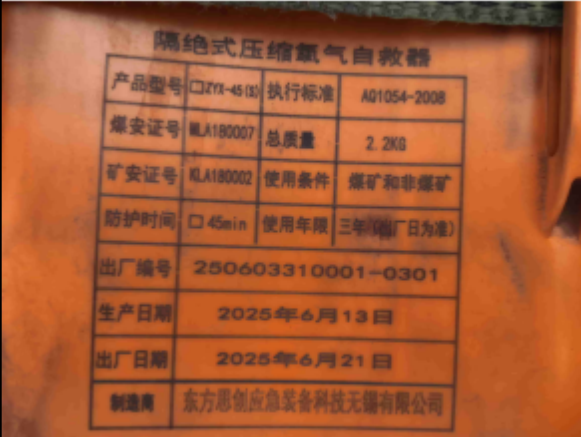
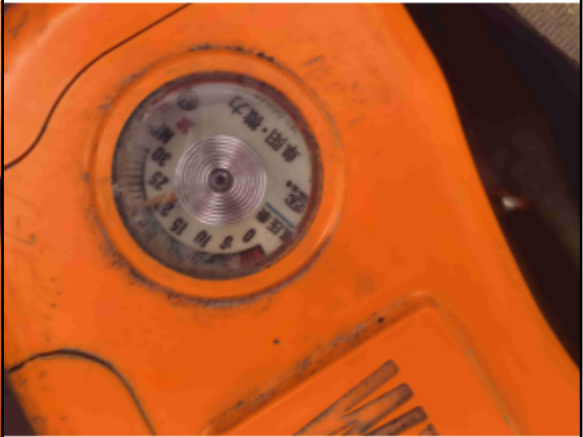
| 序号 | 样品状态 | 橙色整机完好 | 出厂编号 | 250603310001-0301 | | |

| 1 | H14260707020 | 结构设计及外观 | 自救器开启、封印条是否断裂，外壳是否严重破损变形 | 合格 | 合格 | GB 24502-2023《煤矿用自救器》7.3.1 a |
| | | 氧气瓶压力(MPa) | ≥18MPa | 22 | 合格 | GB 24502-2023《煤矿用自救器》7.3.1 c |

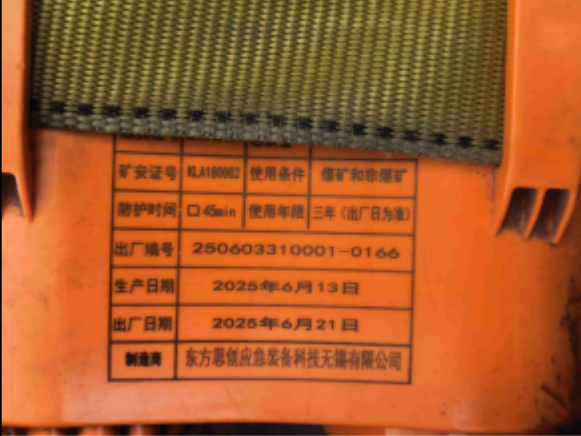
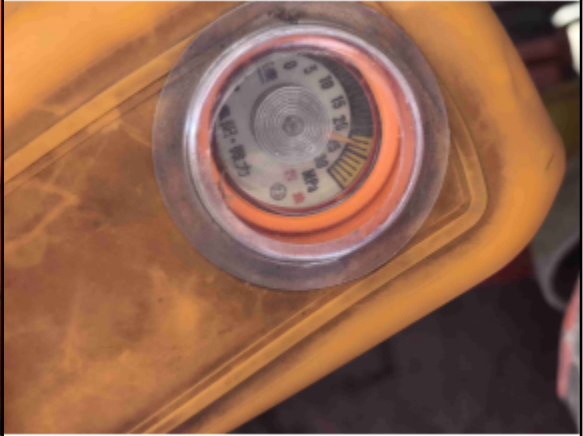
| 序号 | 样品状态 | 橙色整机完好 | 出厂编号 | 250603310001-0166 | | |

| 2 | H14260707021 | 结构设计及外观 | 自救器开启、封印条是否断裂，外壳是否严重破损变形 | 合格 | 合格 | GB 24502-2023《煤矿用自救器》7.3.1 a |
| | | 氧气瓶压力(MPa) | ≥18MPa | 22 | 合格 | GB 24502-2023《煤矿用自救器》7.3.1 c |

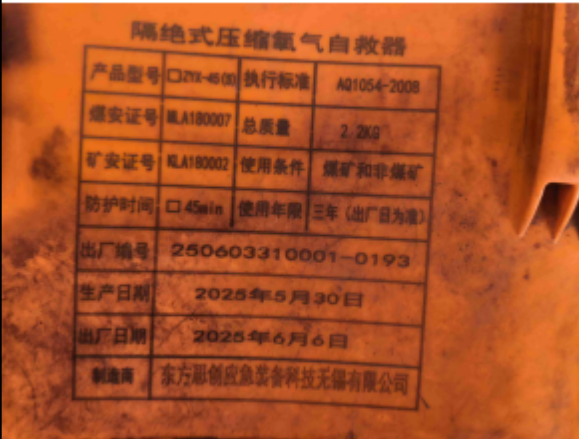
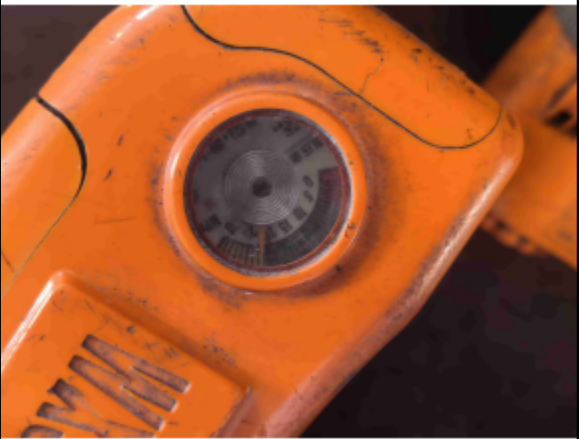
| 序号 | 样品状态 | 橙色整机完好 | 出厂编号 | 250603310001-0193 | | |

| 3 | H14260707022 | 结构设计及外观 | 自救器开启、封印条是否断裂，外壳是否严重破损变形 | 合格 | 合格 | GB 24502-2023《煤矿用自救器》7.3.1 a |
| | | 氧气瓶压力(MPa) | ≥18MPa | 22 | 合格 | GB 24502-2023《煤矿用自救器》7.3.1 c |

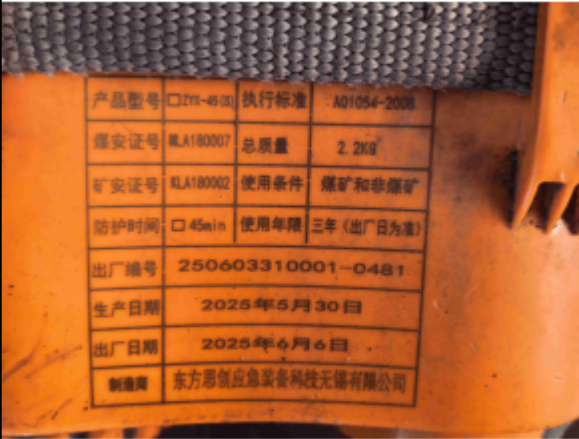
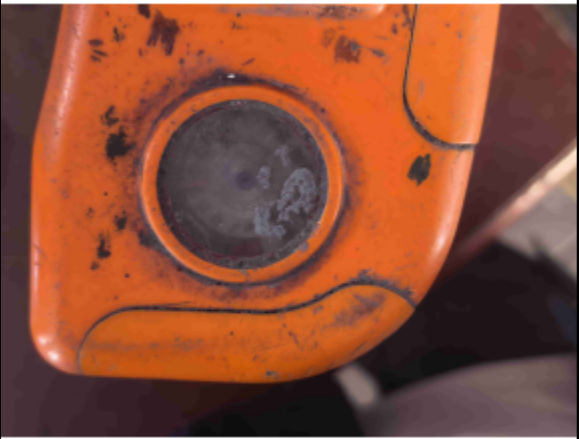
| 序号 | 样品状态 | 橙色整机完好 | 出厂编号 | 250603310001-0481 | | |

| 4 | H14260707023 | 结构设计及外观 | 自救器开启、封印条是否断裂，外壳是否严重破损变形 | 合格 | 合格 | GB 24502-2023《煤矿用自救器》7.3.1 a |
| | | 氧气瓶压力(MPa) | ≥18MPa | 22 | 合格 | GB 24502-2023《煤矿用自救器》7.3.1 c |

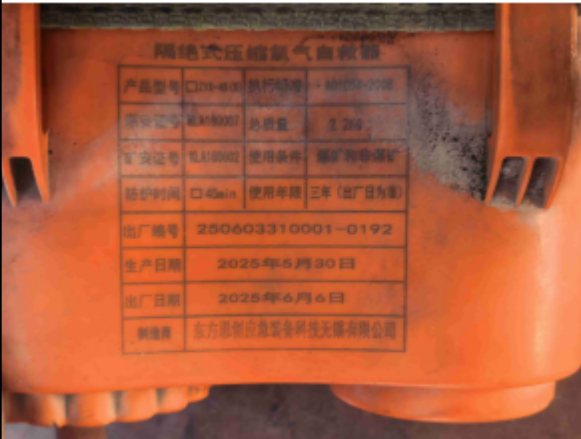
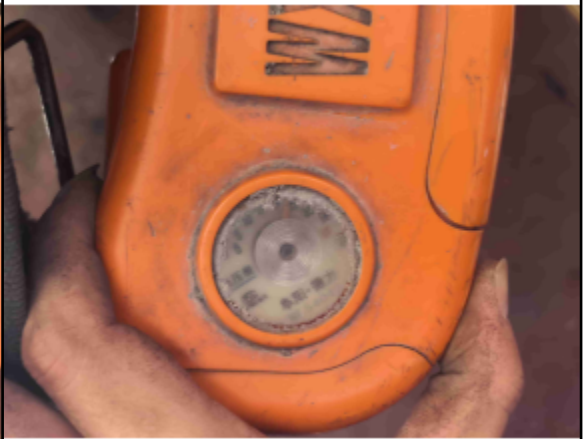
| 序号 | 样品状态 | 橙色整机完好 | 出厂编号 | 250603310001-0192 | | |

| 5 | H14260707024 | 结构设计及外观 | 自救器开启、封印条是否断裂，外壳是否严重破损变形 | 合格 | 合格 | GB 24502-2023《煤矿用自救器》7.3.1 a |
| | | 氧气瓶压力 (MPa) | ≥18MPa | 23 | 合格 | GB 24502-2023《煤矿用自救器》7.3.1 c |

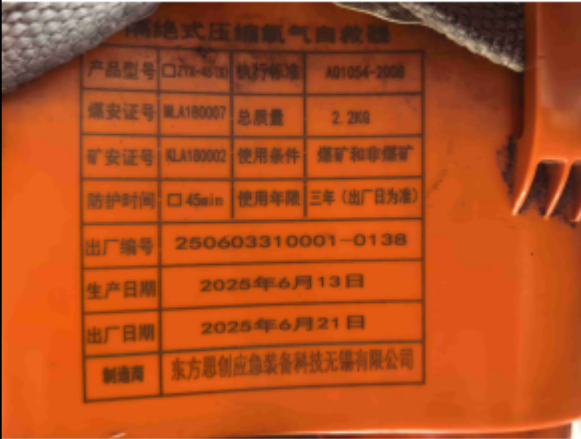
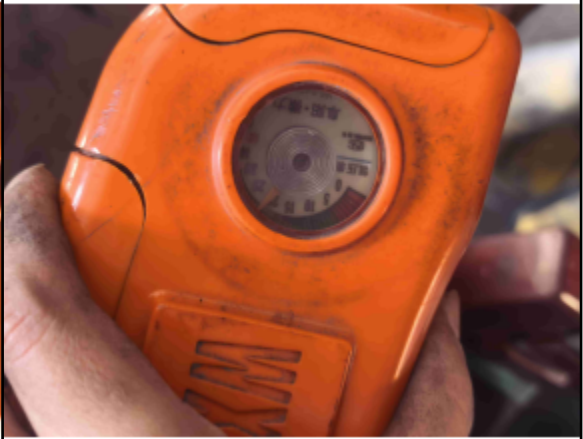
| 序号 | 样品状态 | 橙色整机完好 | 出厂编号 | 250603310001-0138 | | |

| 6 | H14260707025 | 结构设计及外观 | 自救器开启、封印条是否断裂，外壳是否严重破损变形 | 合格 | 合格 | GB 24502-2023《煤矿用自救器》7.3.1 a |
| | | 氧气瓶压力 (MPa) | ≥18MPa | 22 | 合格 | GB 24502-2023《煤矿用自救器》7.3.1 c |

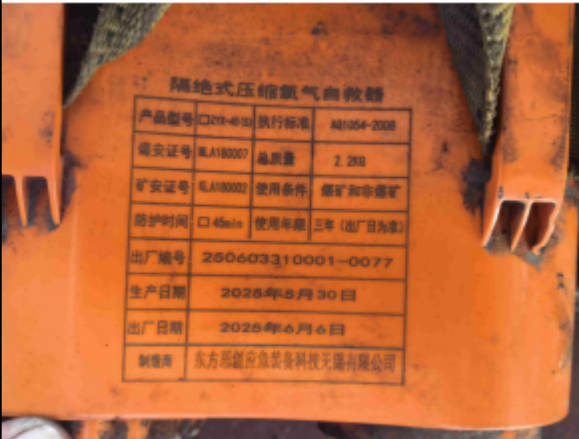
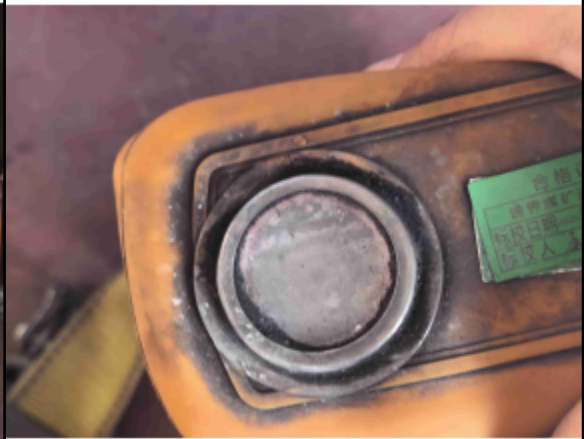
| 序号 | 样品状态 | 橙色整机完好 | 出厂编号 | 250603310001-0077 | | |

| 7 | H14260707026 | 结构设计及外观 | 自救器开启、封印条是否断裂，外壳是否严重破损变形 | 合格 | 合格 | GB 24502-2023《煤矿用自救器》7.3.1 a |
| | | 氧气瓶压力(MPa) | ≥18MPa | 22 | 合格 | GB 24502-2023《煤矿用自救器》7.3.1 c |

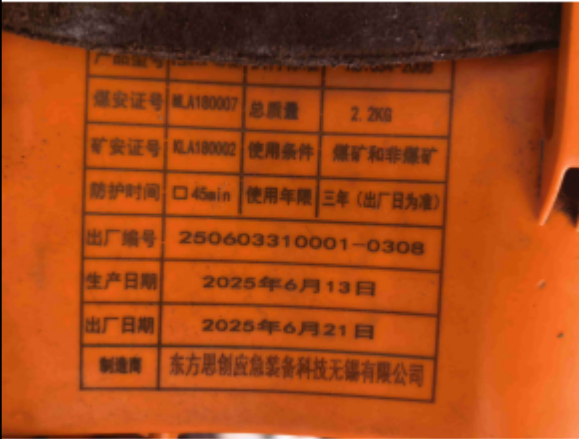
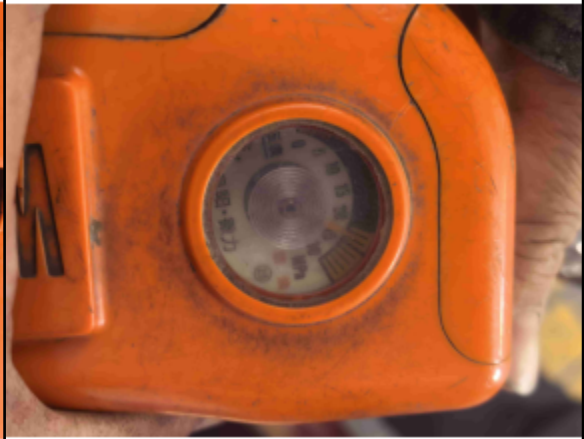
| 序号 | 样品状态 | 橙色整机完好 | 出厂编号 | 250603310001-0308 | | |

| 8 | H14260707027 | 结构设计及外观 | 自救器开启、封印条是否断裂，外壳是否严重破损变形 | 合格 | 合格 | GB 24502-2023《煤矿用自救器》7.3.1 a |
| | | 氧气瓶压力(MPa) | ≥18MPa | 24 | 合格 | GB 24502-2023《煤矿用自救器》7.3.1 c |

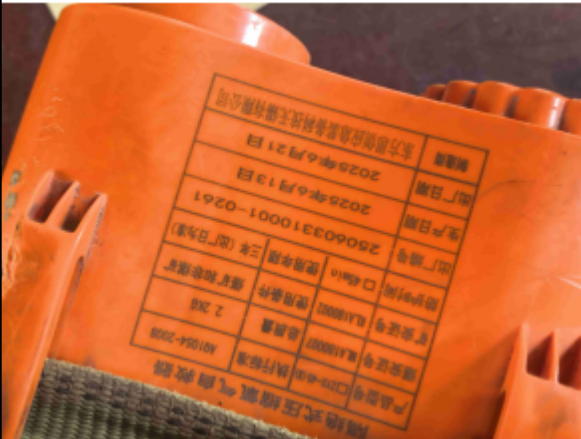
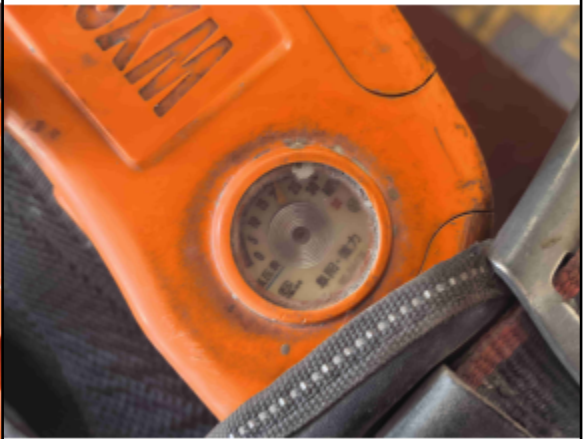
| 序号 | 样品状态 | 橙色整机完好 | 出厂编号 | 250603310001-0261 | | |

| 9 | H14260707028 | 结构设计及外观 | 自救器开启、封印条是否断裂，外壳是否严重破损变形 | 合格 | 合格 | GB 24502-2023《煤矿用自救器》7.3.1 a |
| | | 氧气瓶压力(MPa) | ≥18MPa | 22 | 合格 | GB 24502-2023《煤矿用自救器》7.3.1 c |

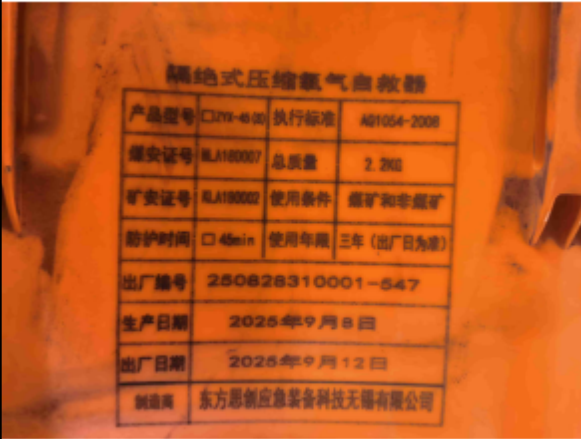
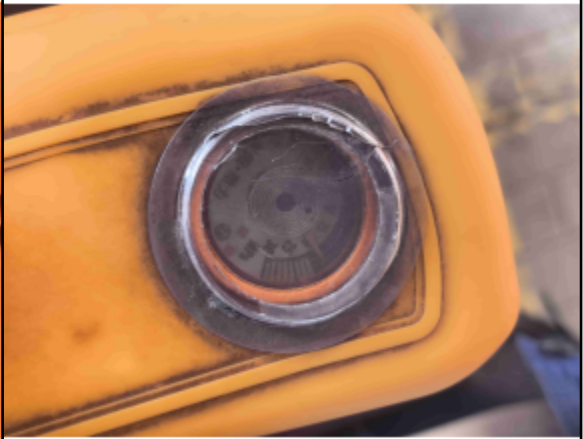
| 序号 | 样品状态 | 橙色整机完好 | 出厂编号 | 250828310001-547 | | |

| 10 | H14260707029 | 结构设计及外观 | 自救器开启、封印条是否断裂，外壳是否严重破损变形 | 合格 | 合格 | GB 24502-2023《煤矿用自救器》7.3.1 a |
| | | 氧气瓶压力(MPa) | ≥18MPa | 22 | 合格 | GB 24502-2023《煤矿用自救器》7.3.1 c |
